Qualitas Ingeniería y Construcción S.A.

COMERCIAL Y OCIO

ESTUDIO DE MEJORAS DE FACHADAS EN EL C.C. AQUA PORTIMAO

Proyecto de ejecución **NUEVA CONDOMINA**

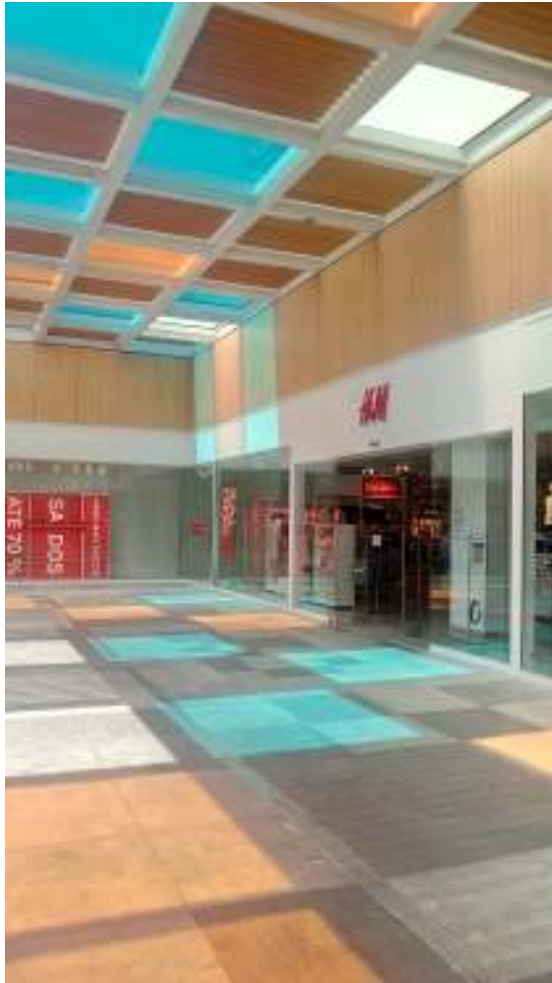
FACHADA TIPO A

[A] AUMENTO DE SUP. FACHADA POR ENCIMA LINEA DE ESCAPARATE +4,00-MODIO BALCONO Y MOLDURA NEGRA

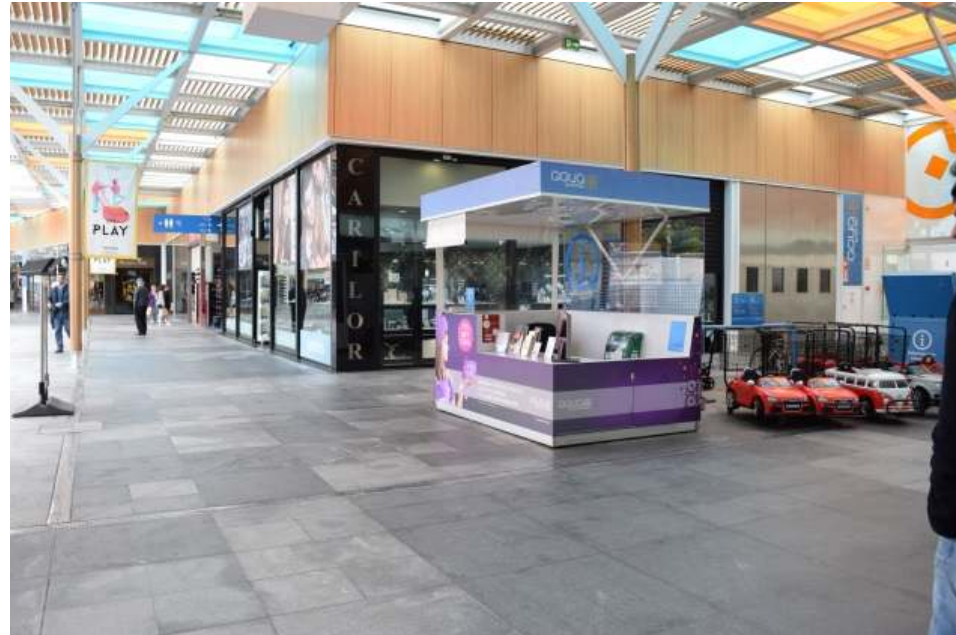
FACHADA TIPO B

[C] AUMENTO DE LINEA DE ESCAPARATE + 3.90

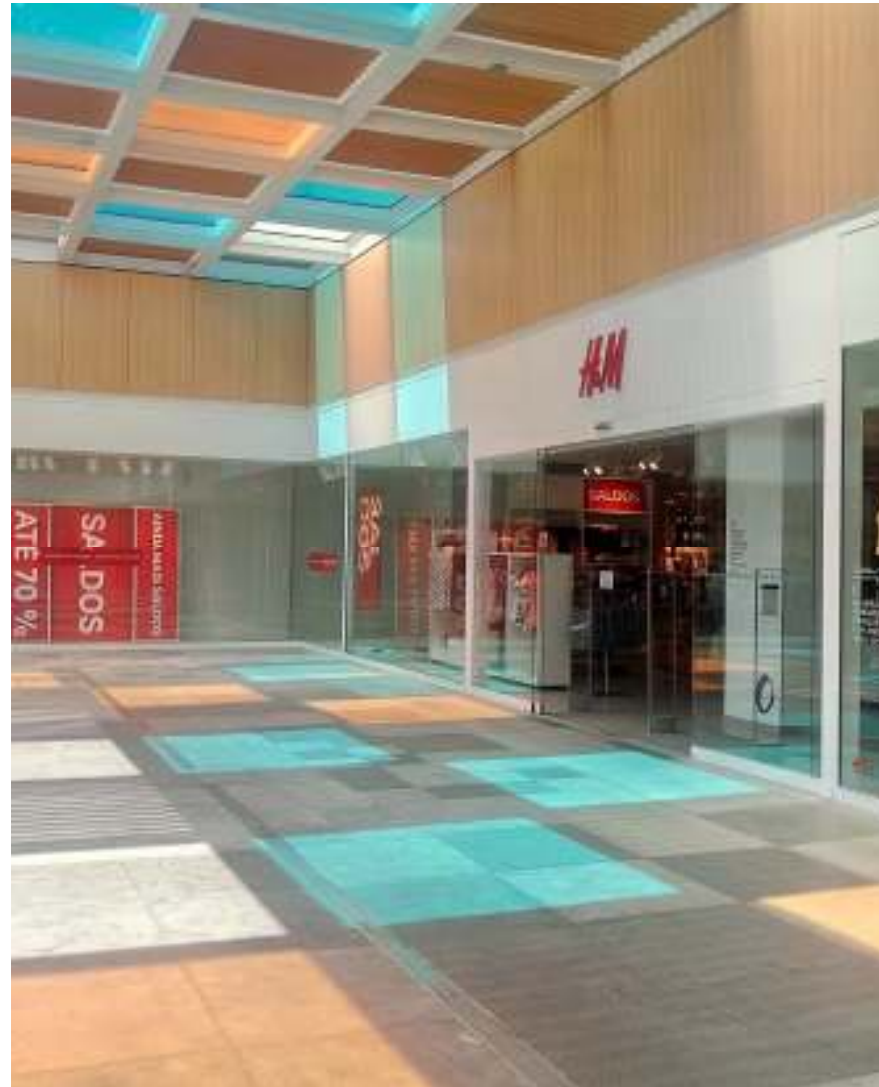
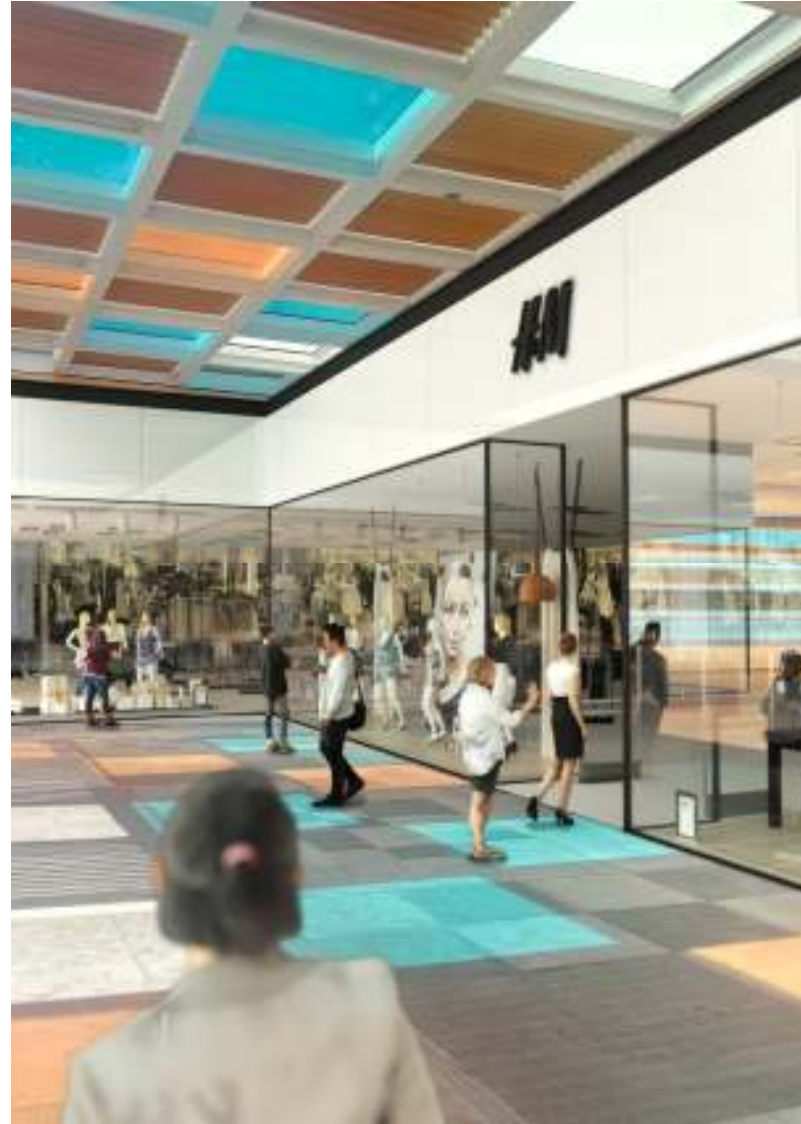
ACTUACIONES

- Se propone retirar el bandó existente metálico
- Se retira estructura de fijación y se modifican las instalaciones de cada local
- Se levanta el plano de escaparate hasta +4,54 desde +3,40 existente
- En la fachada de C&A para crear un efecto de mayor altura se colocará un aplacado de vidrio lacado en blanco y se rematará con una moldura de chapa aluminio en negro, en vertical para separar los locales y también el horizontal para crear una línea de cornisa

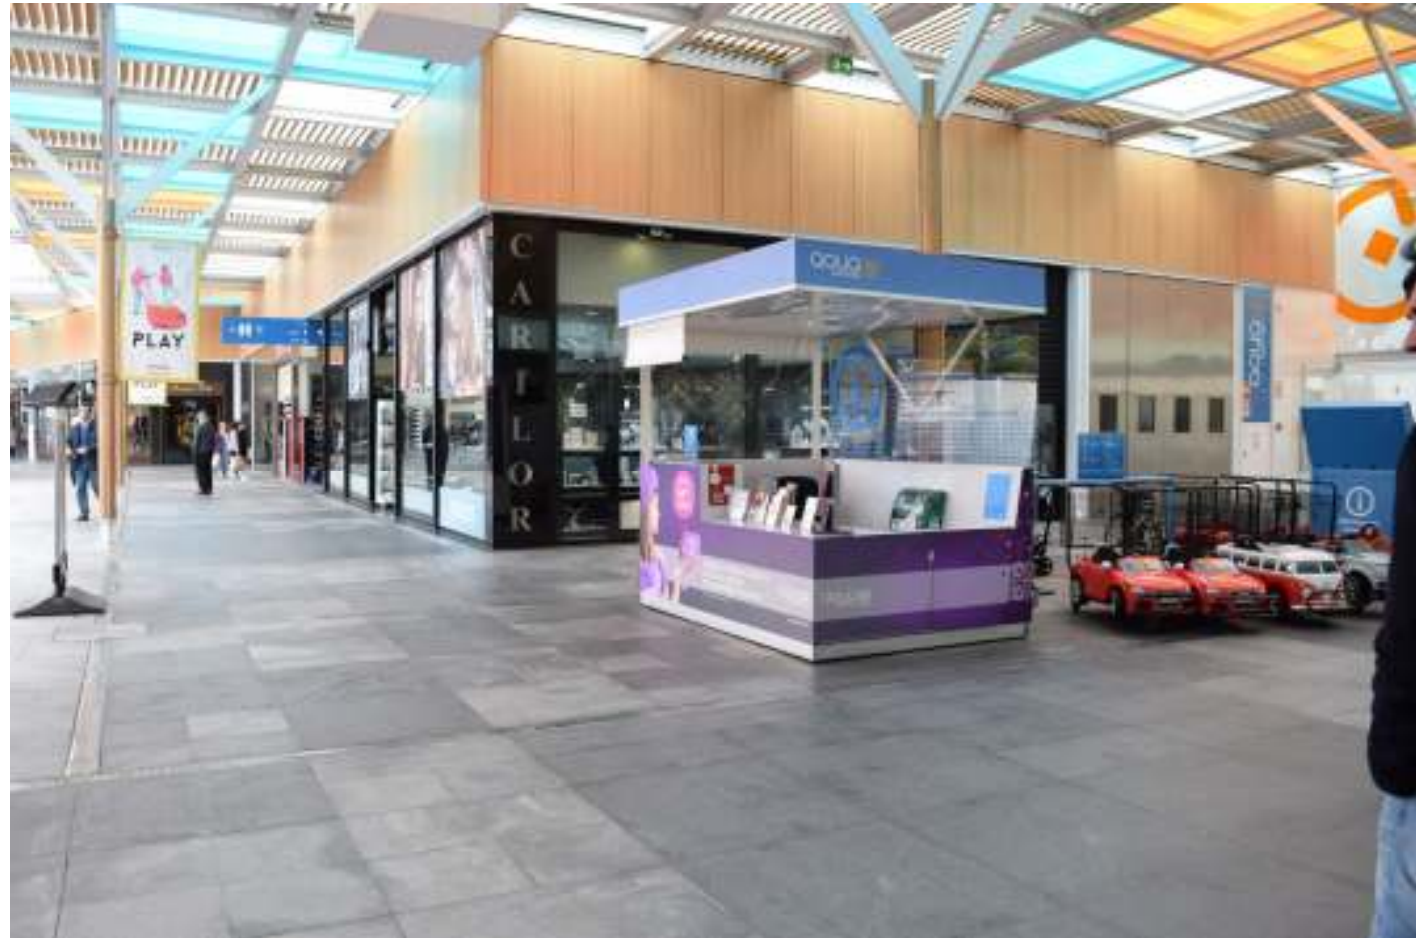
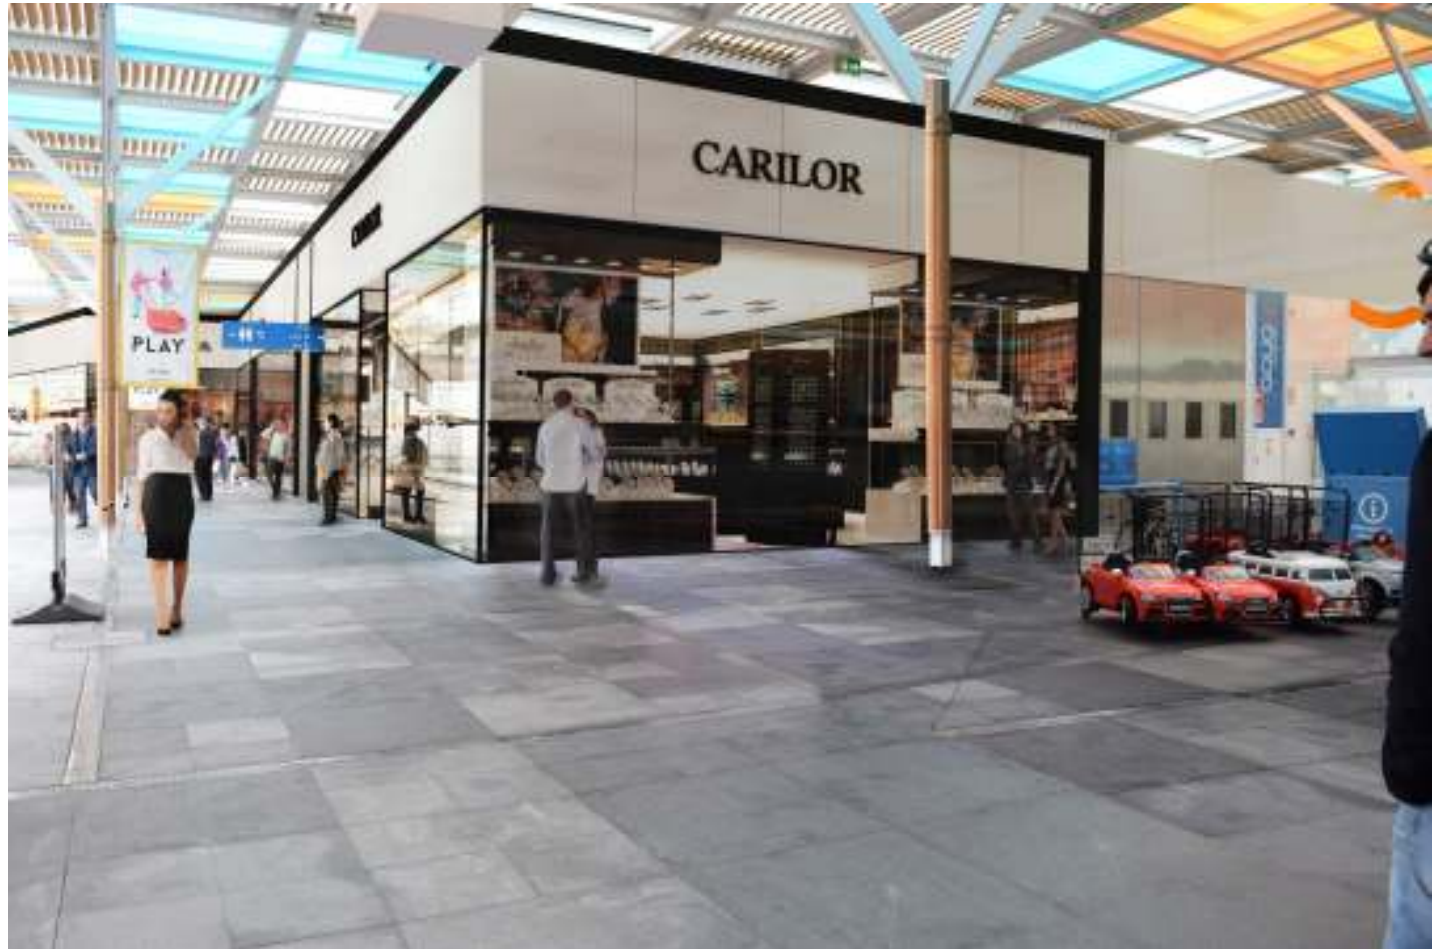
ACTUACIONES

- Se propone retirar el bandó existente metálico
- Se retira estructura de fijación y se modifican las instalaciones de cada local
- Se levanta el plano de escaparate hasta +4,54 desde +3,40 existente
- En la fachada de Zara para crear un efecto de mayor altura se colocará un aplacado de vidrio lacado en blanco y se rematará con una moldura de chapa aluminio en negro, en vertical para separar los locales y también el horizontal para crear una línea de cornisa
- En la fachada de la zona de OKEYSI la intervención consistirá en la retirada del bandó y subir la altura del escaparate con carpintería de aluminio en negro

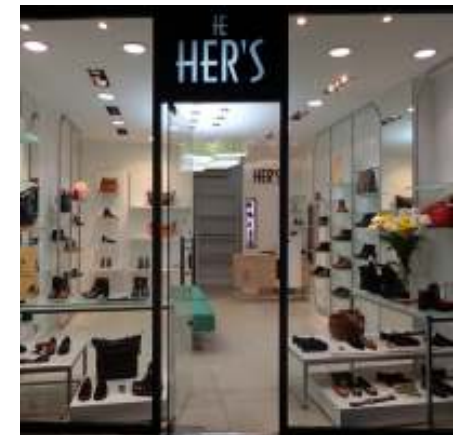
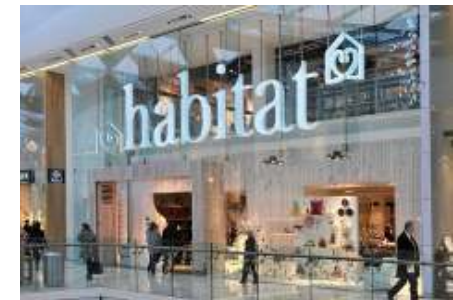
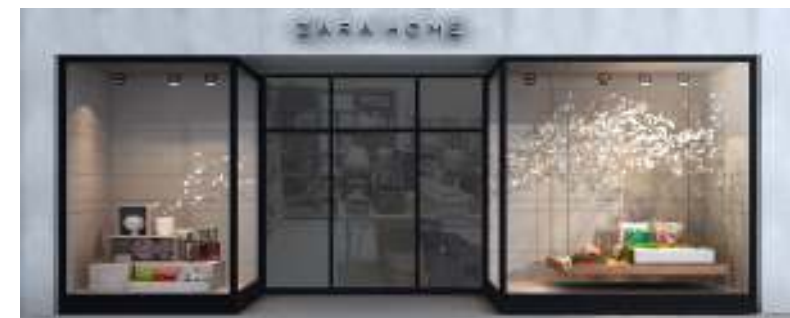
DETALLE DE FACHADA LOCAL COMERCIAL

- La línea de referencia separa el escaparate propiamente dicho de la zona de señalización que queda por encima de dicha línea.
- • La línea de referencia debe tener una altura de 3.00m - 4.00m (dependiendo de la medición en obra) desde el piso terminado a la parte inferior del elemento situado en dicha cota.

- • La parte superior de la fachada del establecimiento de los arrendatarios debe terminar en la parte inferior de la línea de referencia.
- • La línea de referencia debe ser incorporada en el concepto de diseño de la fachada del establecimiento.

- • Todos los elementos que forman parte del concepto de diseño de la tienda deben tener en cuenta la línea de referencia.
- • La línea de referencia puede ocupar la anchura completa, parcial o sugerida.

- • Todas las juntas del acristalamiento deben estar a la altura de la cota de referencia.
- • El elemento situado en la línea de referencia puede ser de diferentes tamaños; sin embargo, la proporcionalidad es de vital importancia en el diseño.

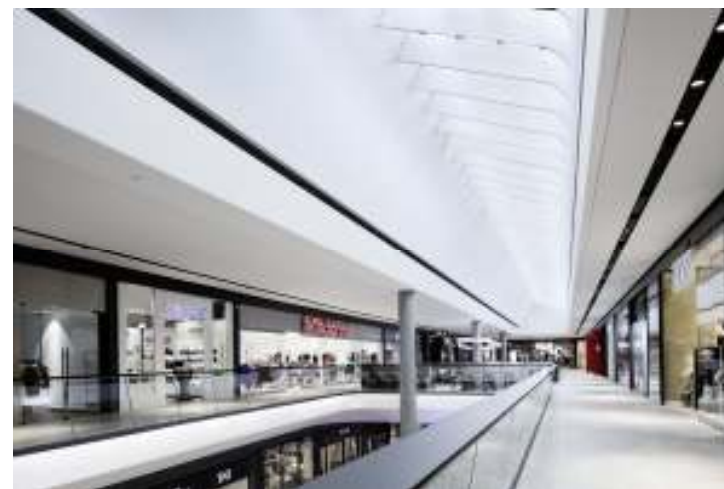
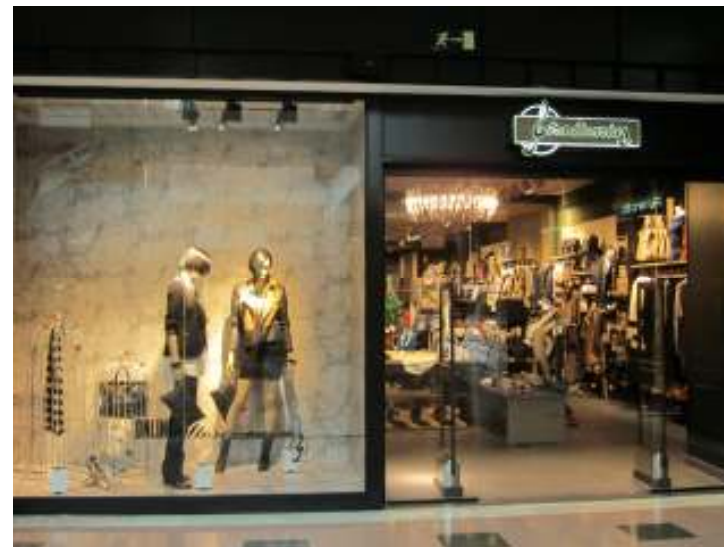
Perfilaría de aluminio negro en escaparate

- • Se debe evitar cualquier tipo de fijación vista.
- • Sólo se permitirán materiales acabados en aluminio en negro con buen detalle de acabado.
- • Se ha de evitar la colocación de timbres, CCTV y buzones en la fachada de la tienda.
- • No están permitidos los escaparates de reflectantes, vidrio transparente y preferible sin junta de silicona
- • Los acabados colindantes han de estar terminados perfectamente a ras. De la carpintería
- • Entre el acabado del piso de la Propiedad y el acabado del piso del arrendatario debe colocarse el perfil de aluminio negro. No se permiten perfiles con tornillería vista
- • Se fomenta el uso de acristalamientos en las fachadas de las tiendas con un único vidrio sin particiones o estas serán las mínimas posibles permitiendo una máxima transparencia visual.

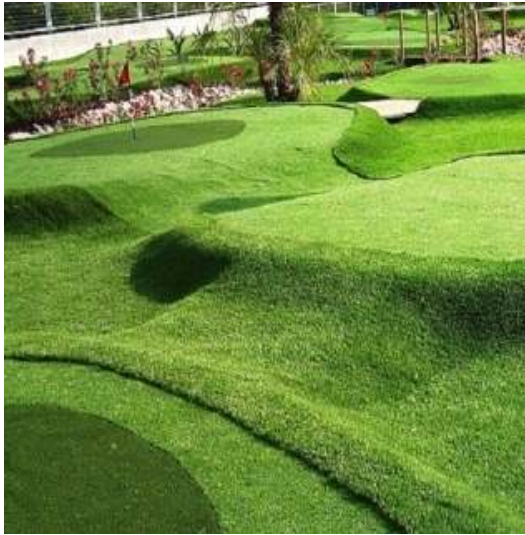
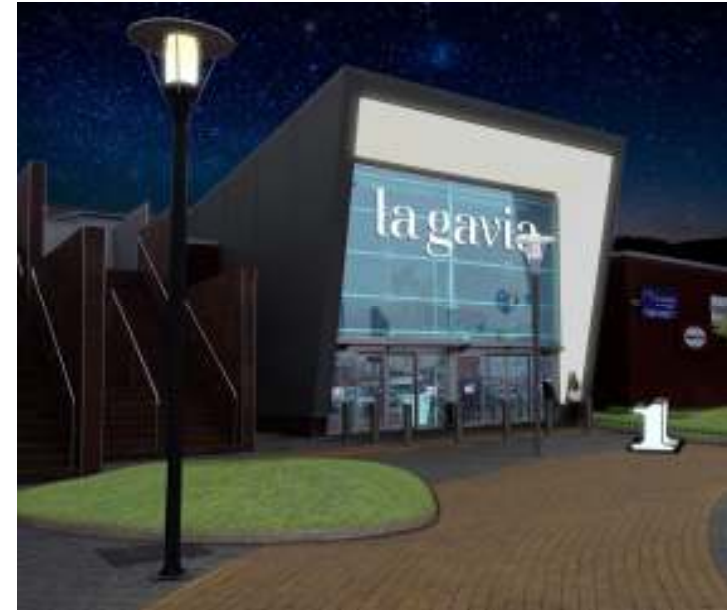
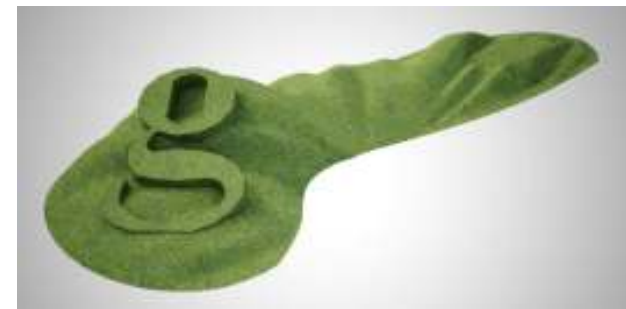
C.C.LA GAVIA - VEGETALIZACION

- Vegetalización=naturalización, teatralización de pórticos, numeración de entradas, dotación área de descanso exterior, zona de dinamización

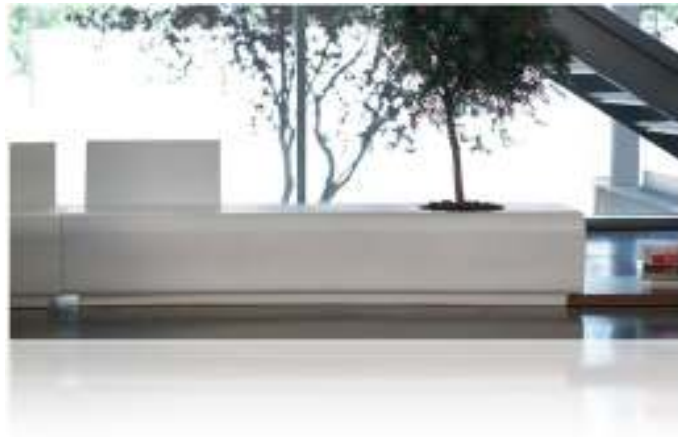
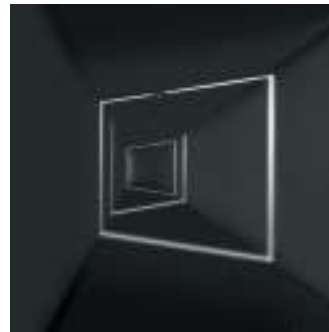
C.C.LA GAVIA- CONCEPTO BAÑOS

- Pintura oscurecida en entrada y colocación de efectos de luz. Pintura clara en tramos intermedios y zona de acceso a baños. Zona de descanso con revestimiento tipo Vescom en acabado tela, banco, lámpara, cargador y alfombra.

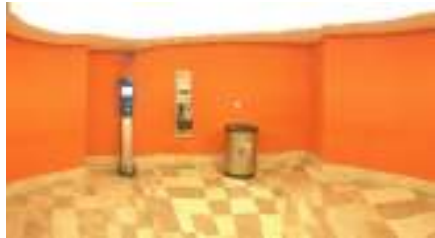
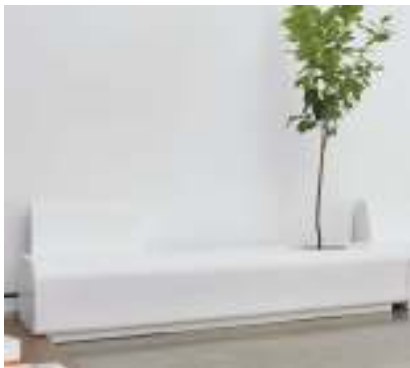
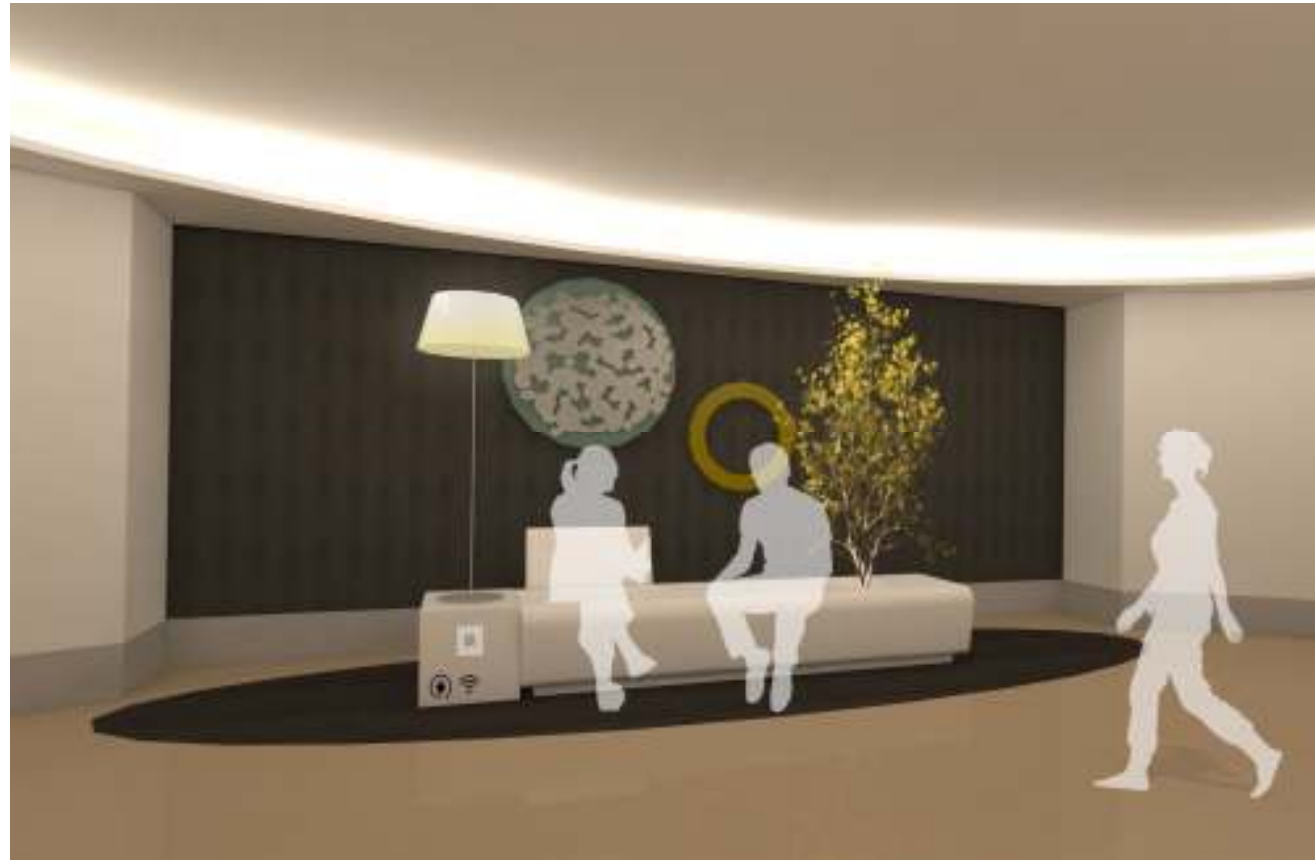
IMAGEN BAÑOS

- Colocación de moqueta en zona de descanso, suministro de banco con jardinera incorporada, mesa para colocación de cargador USB, lámpara y papel vinílico en fondo pared con acabado textil tipo Vescom.

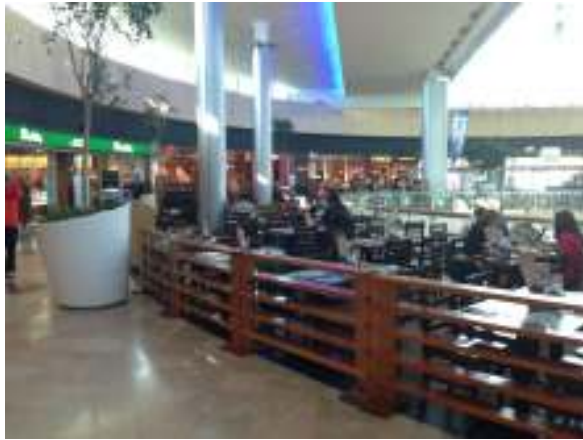
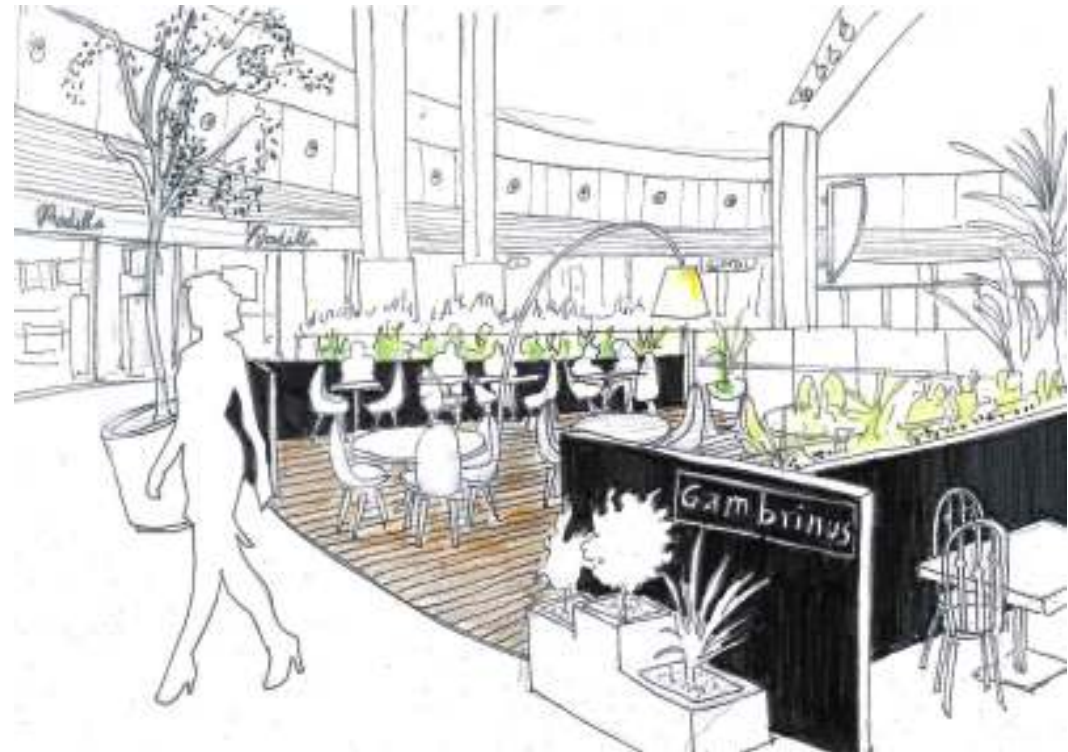
C.C.LA GAVIA – TERRAZAS INTERIORES

- Colocación de suelo de PVC en acabado tipo madera, con formato tipo tarima, colocado sobre existente y absorción de ruido. Separadores entre terrazas mediante jardinera longitudinal incluida vegetación, frentes de terraza en panel de señalización de LOCAL, en aluminio lacado y vinilado en blanco y lámparas.

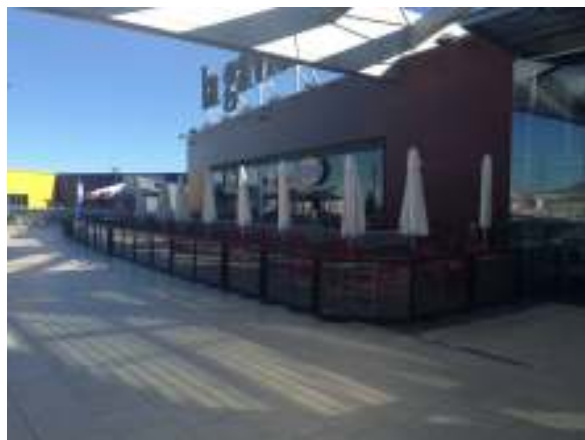
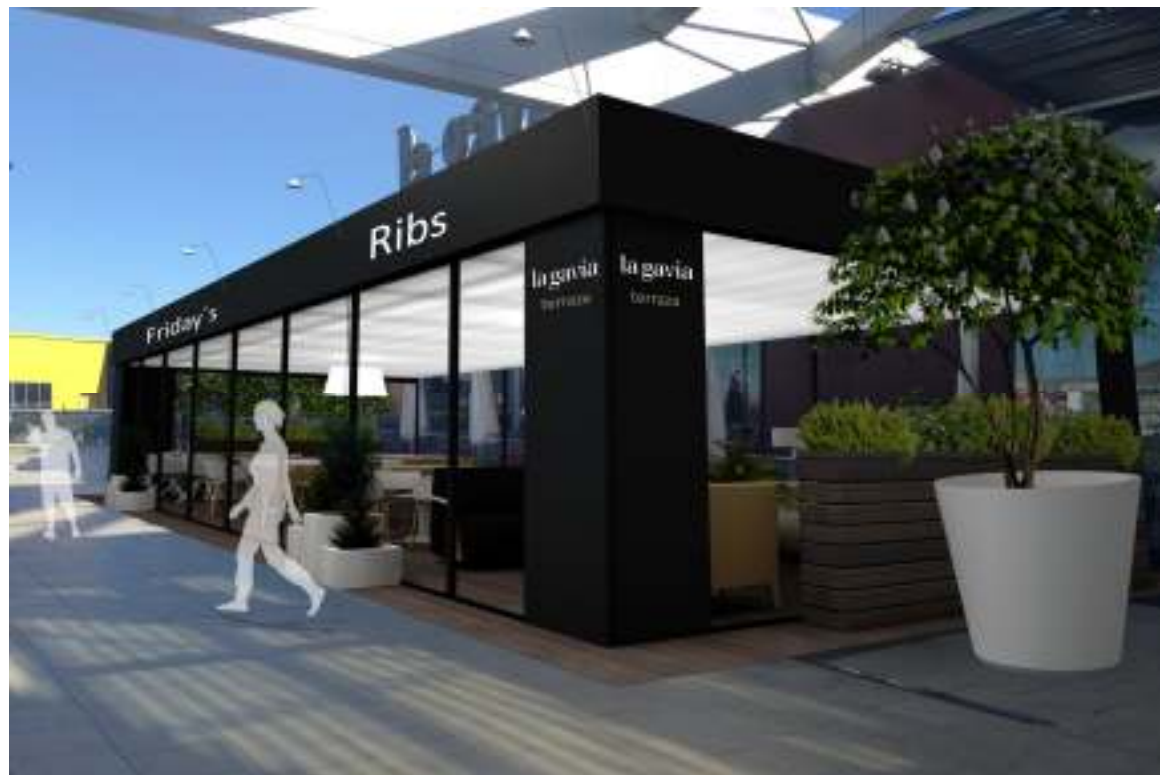
C.C.LA GAVIA – TERRAZAS EXTERIORES

- Colocación de suelo de cerámico en acabado madera, con formato tipo tarima, colocado sobre existente. Cerramiento de terraza en aluminio lacado en negro, cortavientos de PVC y lona corredera de forma manual. Separadores entre terrazas mediante jardinera longitudinal incluida vegetación, vinilado en blanco y lámparas.

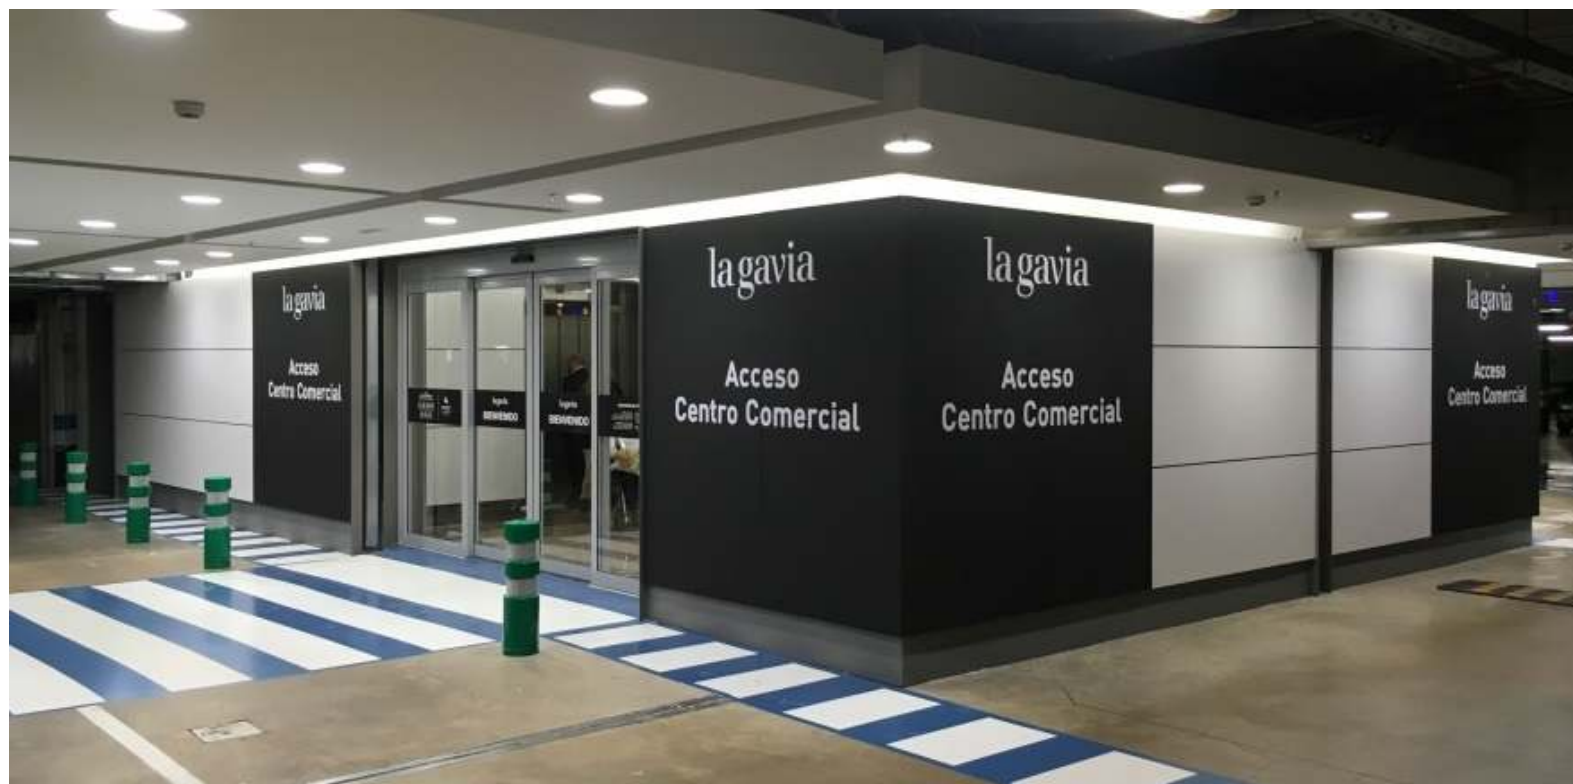
C.C.LA GAVIA -ENTRADAS

- Tratamiento de fachadas con pintura en blanco y negro . Vinilado con Logo de la Gavia . Aporte de luz. Pintura en suelo de acceso y colocación de escultura-número luminoso en la entrada.

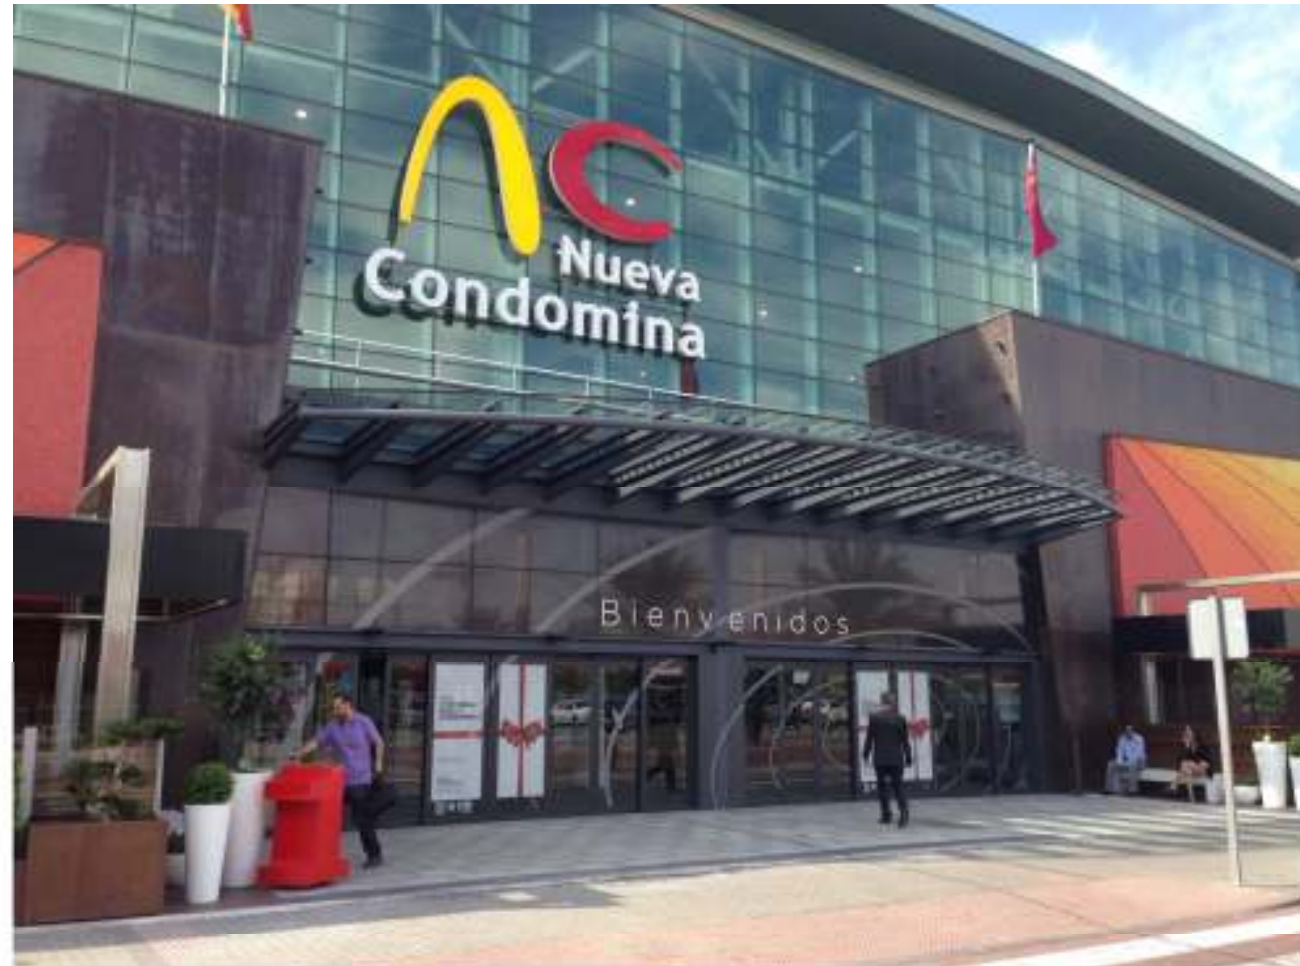
Propuesta ENTRADA A. Vista Diurna

Actuaciones: Colocación pérgola de vidrio para enfatizar entrada principal. Intervención sobre terrazas para homogeneizarlas con imagen interior.

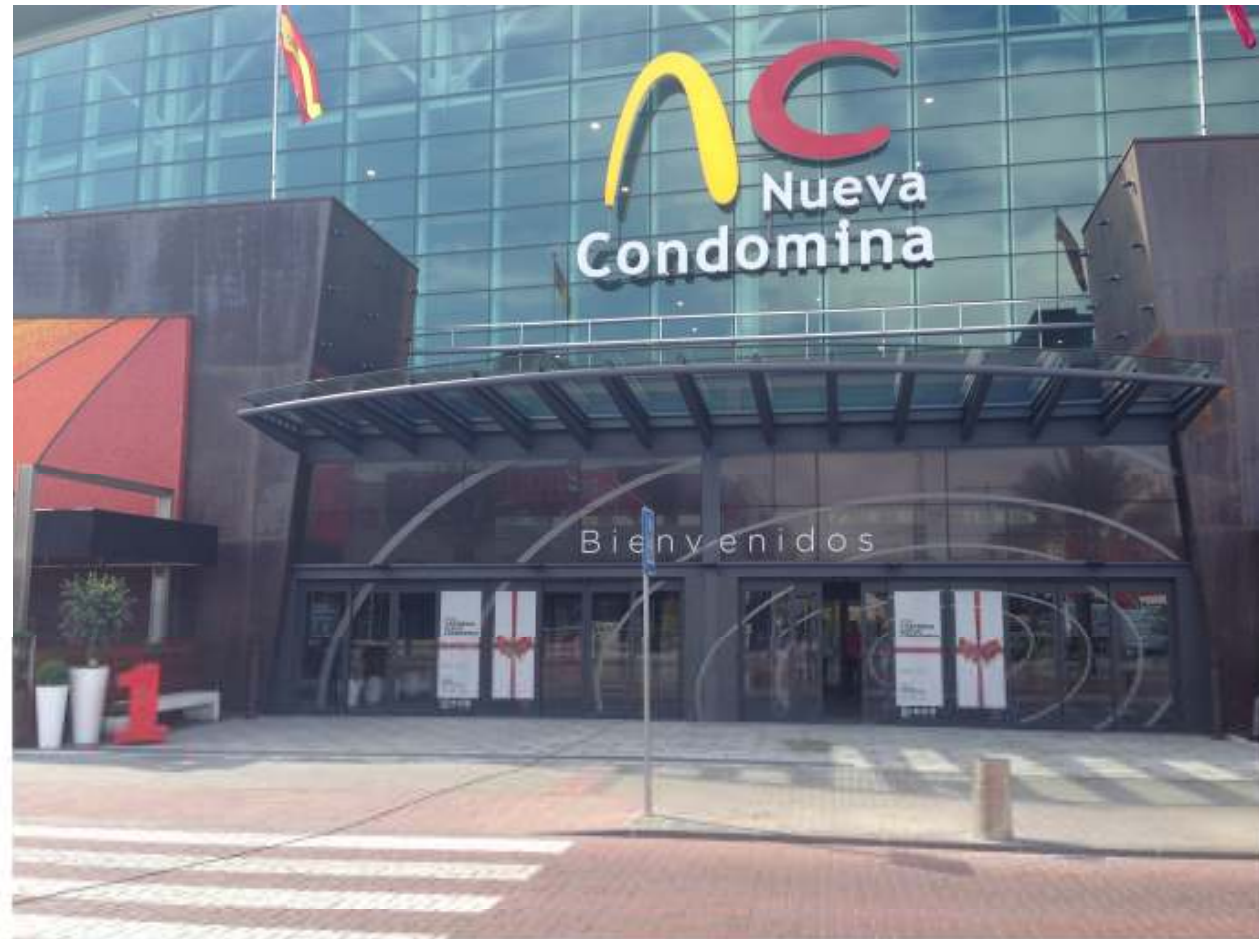
Propuesta ENTRADA A. Vista Diurna

Actuaciones: Colocación pérgola de vidrio para enfatizar entrada principal. Intervención sobre terrazas para homogeneizarlas con imagen interior.

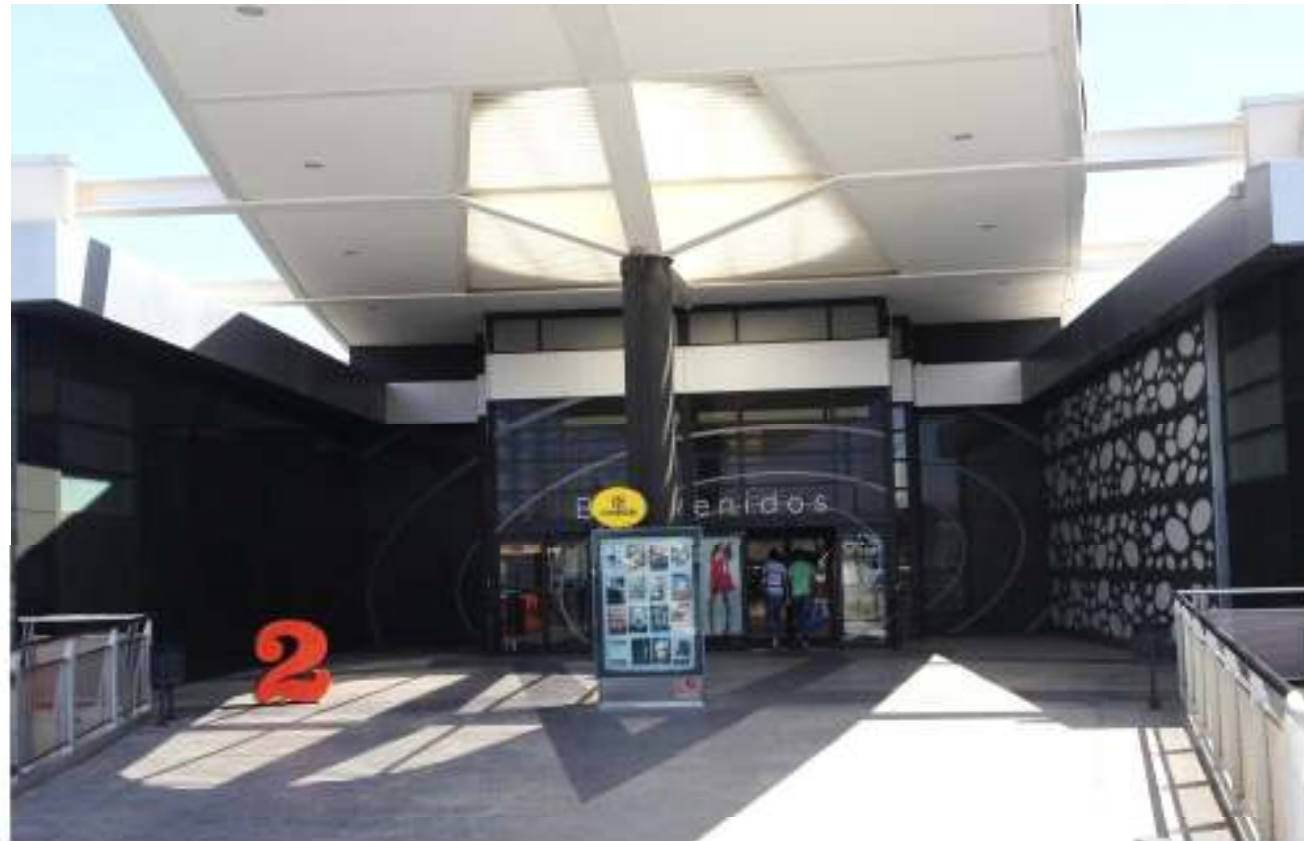
Propuesta ENTRADA B: OPCION GRIS OSCURO, NÚMERO COLOR

Actuaciones: Vinilado sobre muro cortina para remarcar entradas sobre fachada. Muro con óvalos iluminados. Número en color para señalar entrada. Cambio situación rótulo.

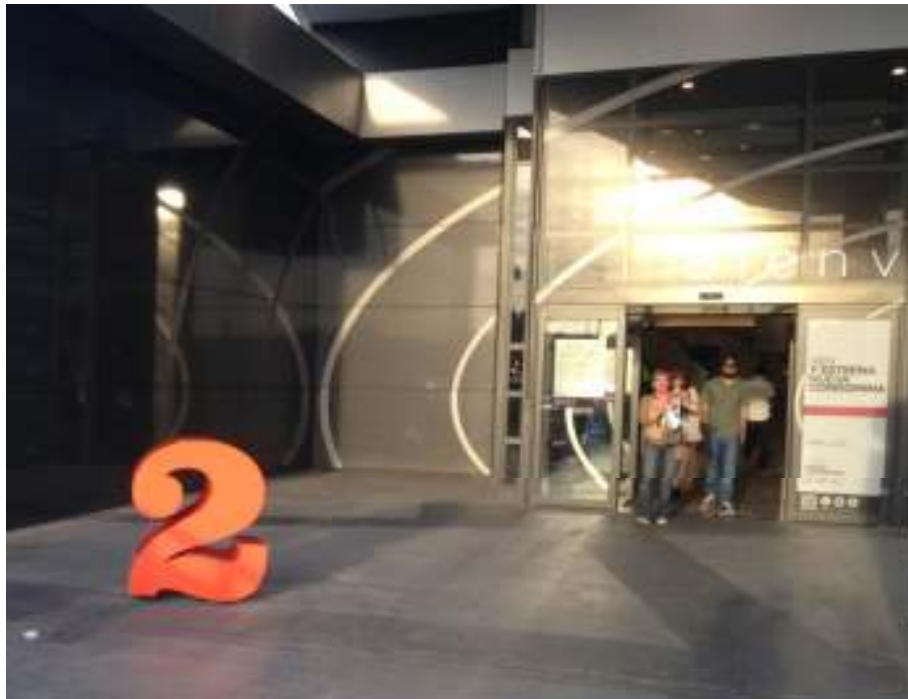
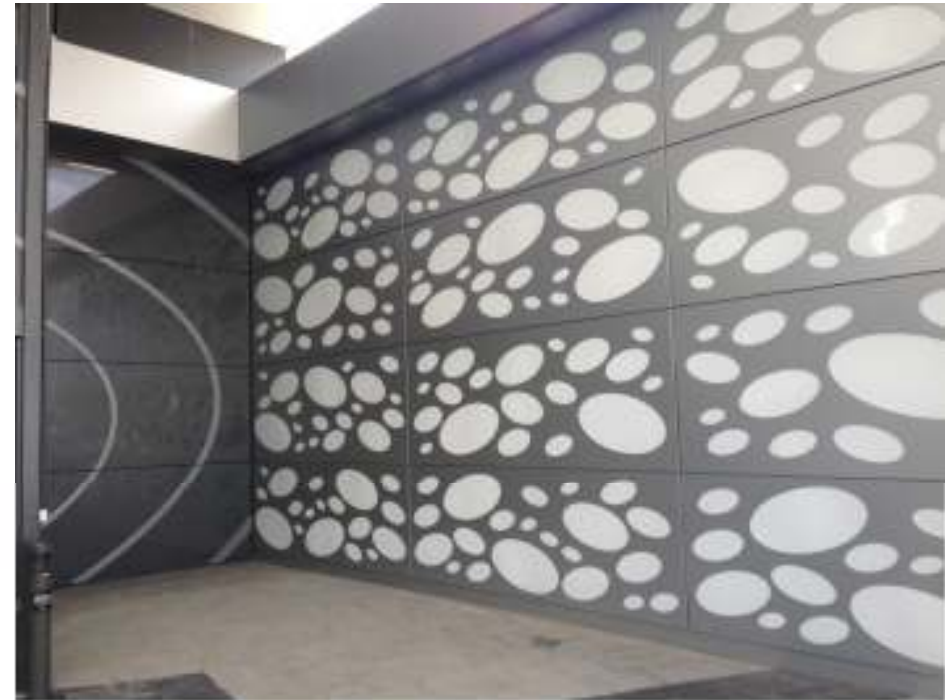
Propuesta ENTRADA B: OPCION GRIS
OSCURO. NÚMERO COLOR

Actuaciones: Vinilado sobre muro cortina para remarcar entradas sobre fachada. Muro con óvalos iluminados. Número en color para señalar entrada. Cambio situación rótulo.

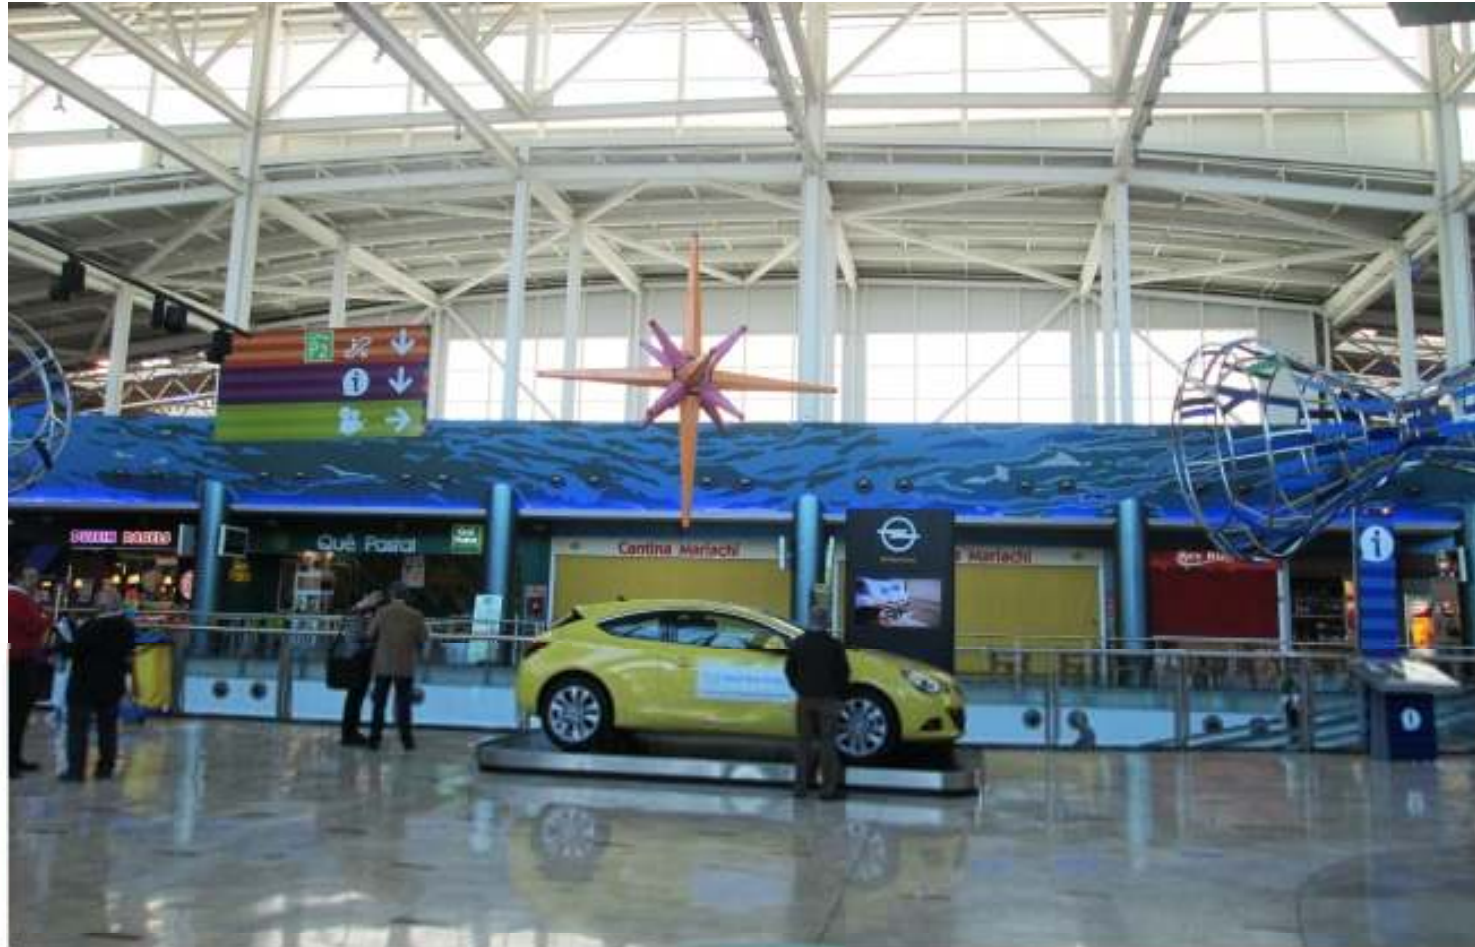
Propuesta FOODCOURT BARANDILLAS VIDEO WALL

Actuaciones: Cierre de plano frontal a entrada principal mediante costillas textiles iluminadas. Decoración de cornisa con elementos de logo al igual que barandillas de traveller.

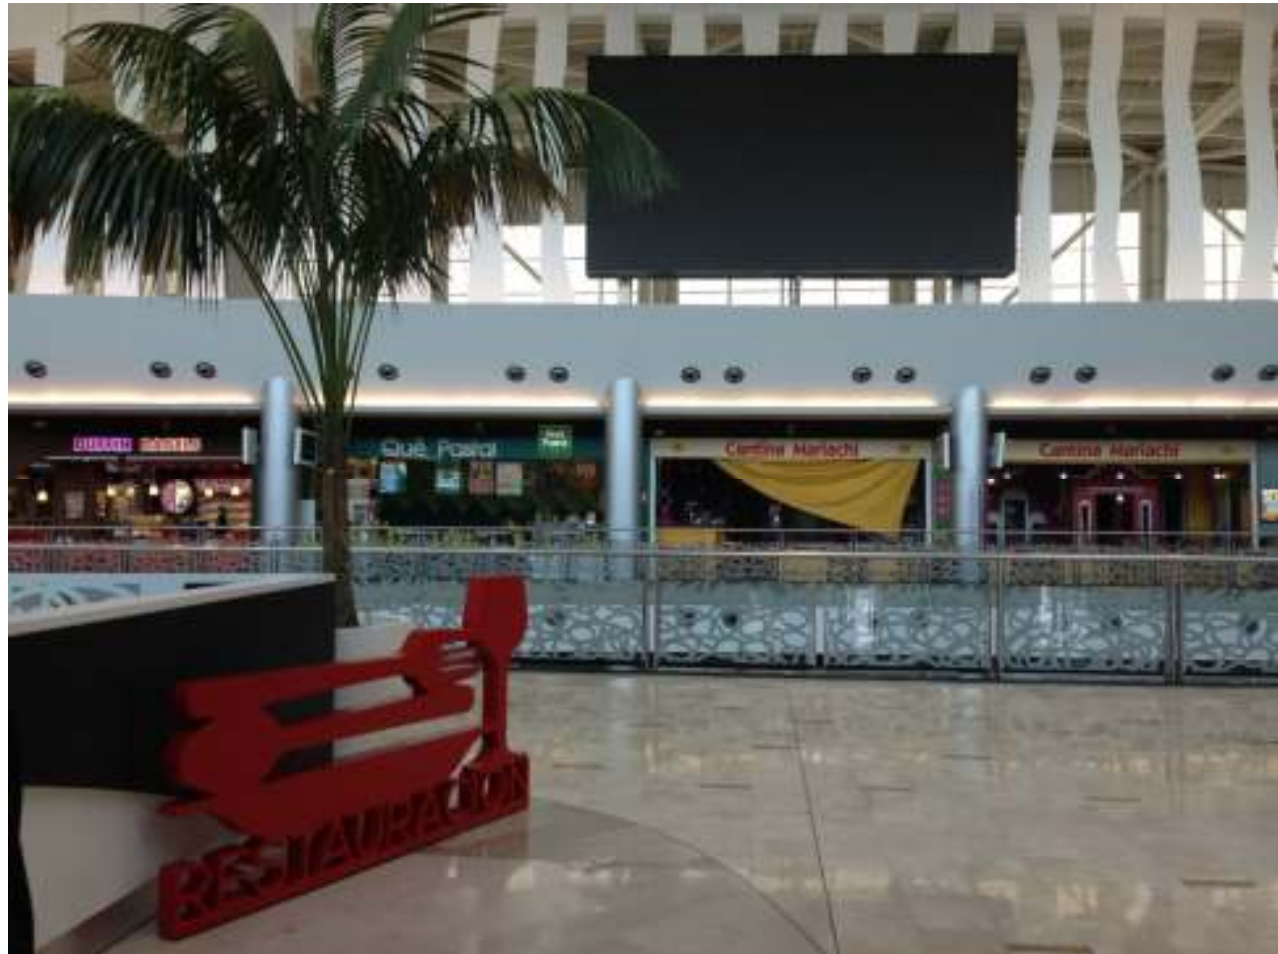
Propuesta zona RESTAURACIÓN ENTRADA PRINCIPAL.

Actuaciones: Homogeneización del bandó y elementos de cierre con zonas de restauración exterior.
