Qualitas Ingeniería y Construcción S.A.

COMERCIAL Y OCIO

ESTUDIO DE MEJORAS DE FACHADAS EN EL C.C. AQUA PORTIMAO

Proyecto de ejecución **NUEVA CONDOMINA**

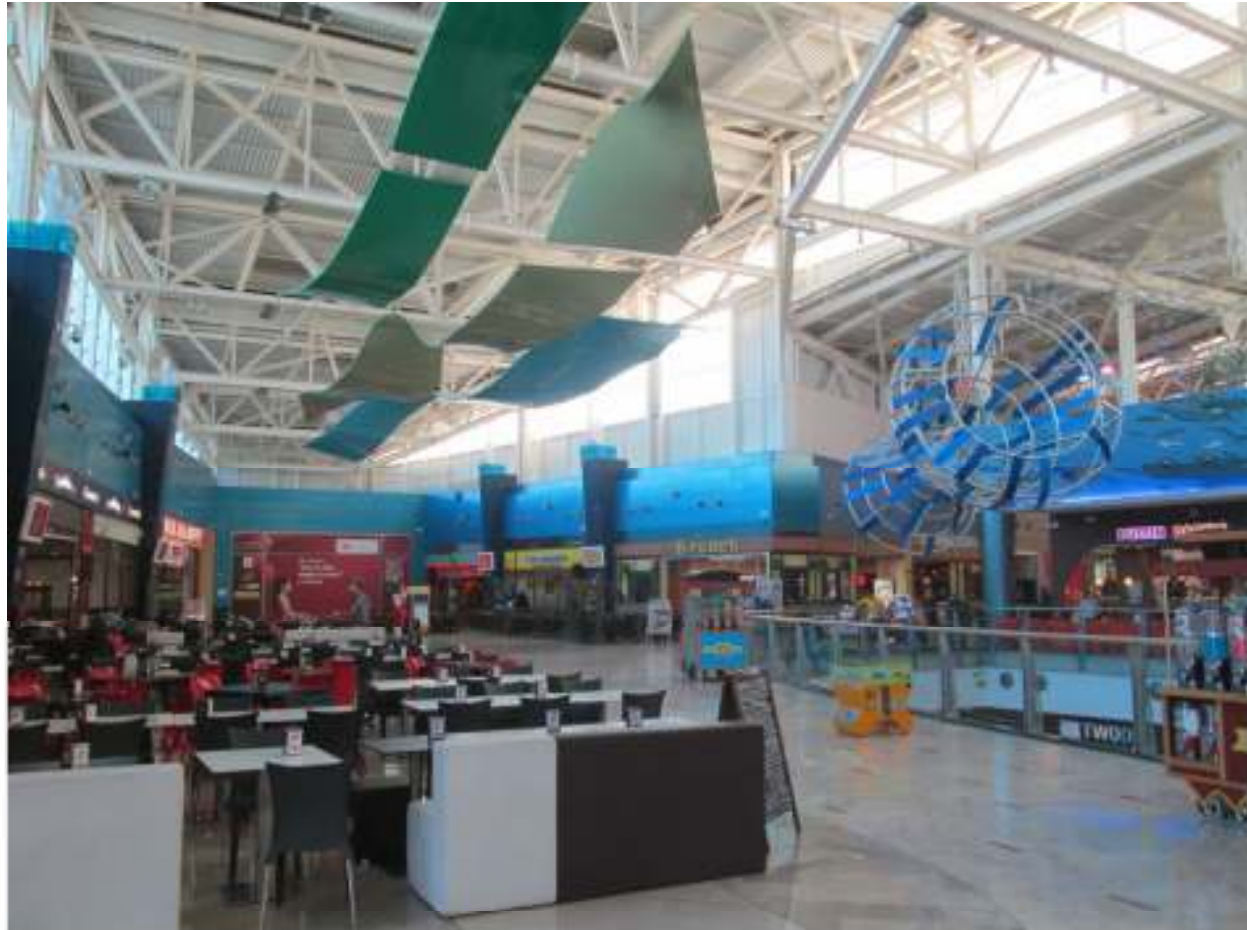
Propuesta ZONA RESTAURACION. OPCIÓN A PLADUR CONTINUO BAJO CERCHAS

Actuaciones: Colocación pladur continuo bajo las cerchas. Pintura en cornisas de locales y pilastras. Colocación de costillas permeables en tabique sobre tavellator. Iluminación suspendida y colocación velas. Diseño mobiliario conjunto. Vegetalización.

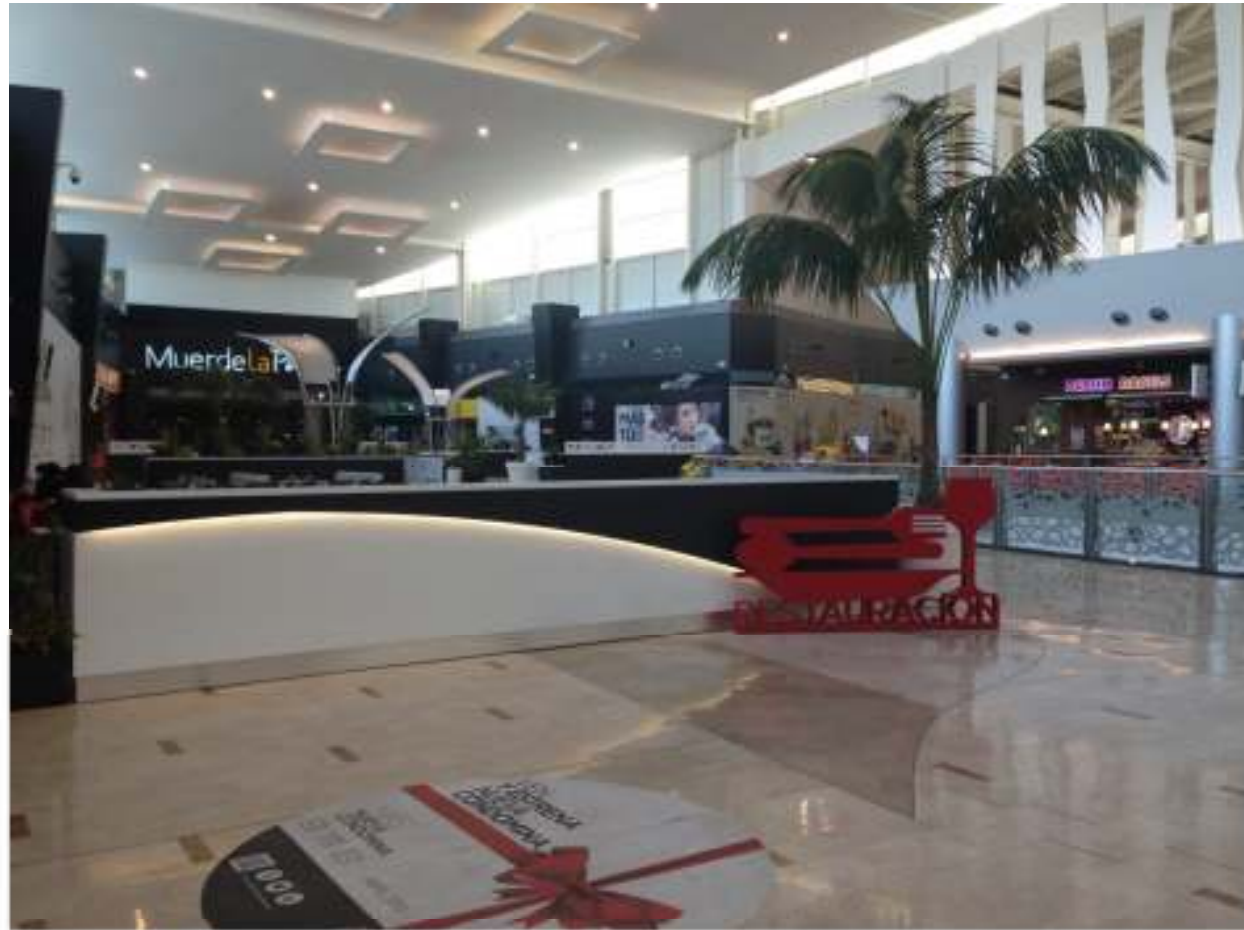
Propuesta ZONA RESTAURACION. OPCIÓN A PLADUR CONTINUO BAJO CERCHAS

Actuaciones: Colocación pladur continuo bajo las cerchas. Pintura en cornisas de locales y pilastras. Colocación de costillas permeables en tabique sobre tavellator. Iluminación suspendida y colocación velas. Diseño mobiliario conjunto. Vegetalización.

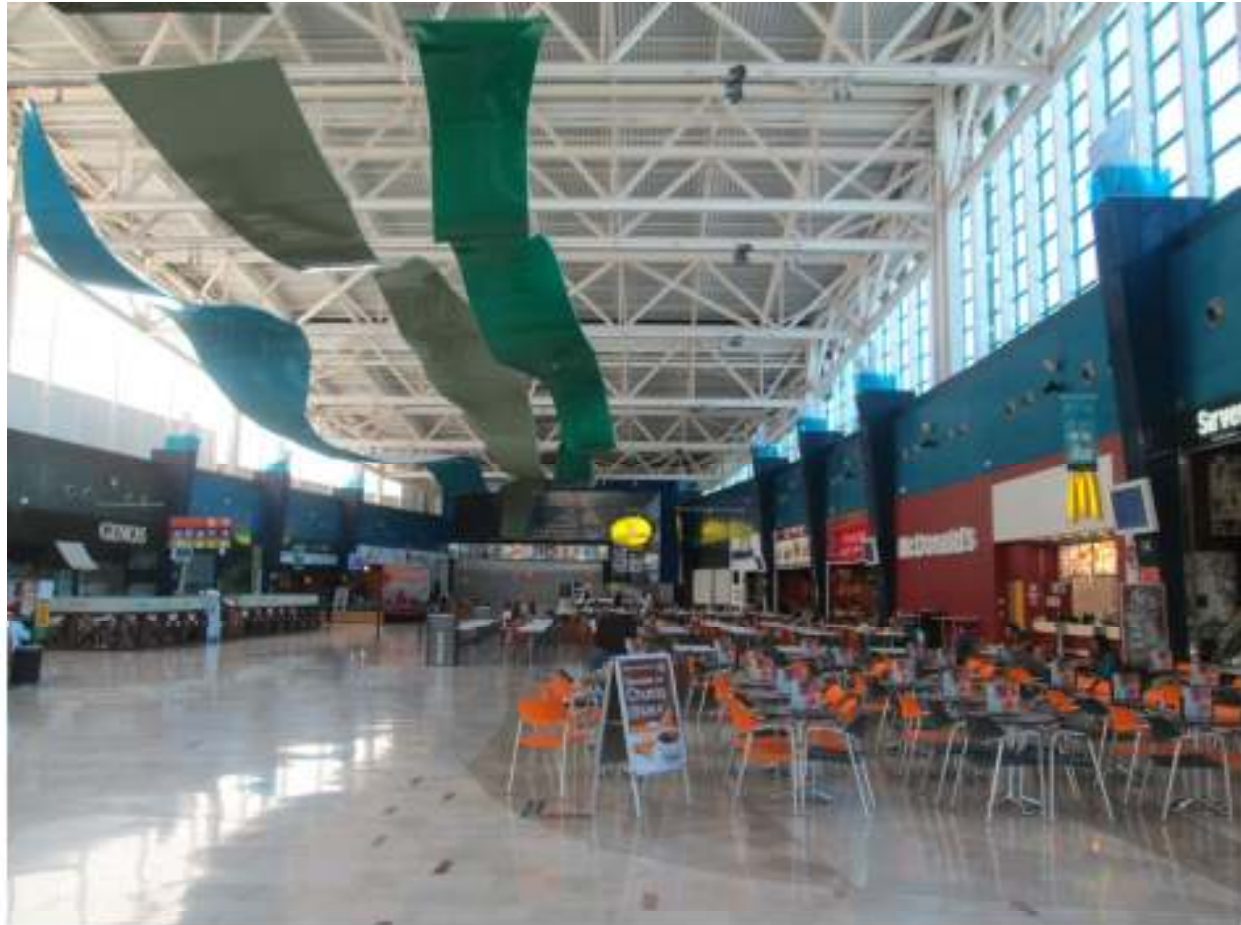
Propuesta ZONA RESTAURACION. OPCION A PLADUR CONTINUO BAJO CERCHAS

Actuaciones: Colocación pladur continuo bajo las cerchas. Pintura en cornisas de locales y pilastras. Colocación de costillas permeables en tabique sobre tavellator. Iluminación suspendida y colocación velas. Diseño mobiliario conjunto. Vegetalización.

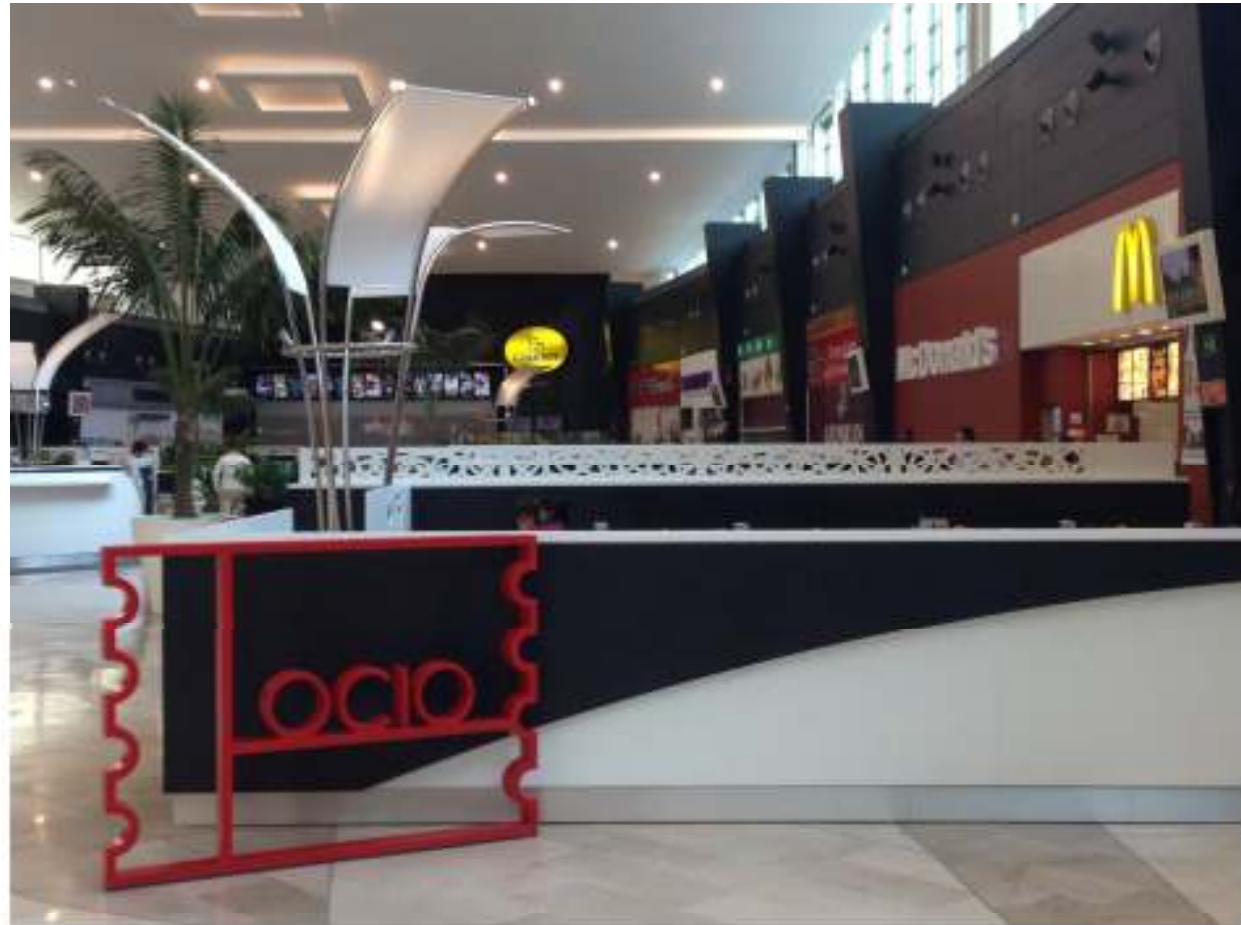
Propuesta ZONA RESTAURACION. OPCION A PLADUR CONTINUO BAJO CERCHAS

Actuaciones: Colocación pladur continuo bajo las cerchas. Pintura en cornisas de locales y pilastras. Colocación de costillas permeables en tabique sobre tavellator. Iluminación suspendida y colocación velas. Diseño mobiliario conjunto. Vegetalización.

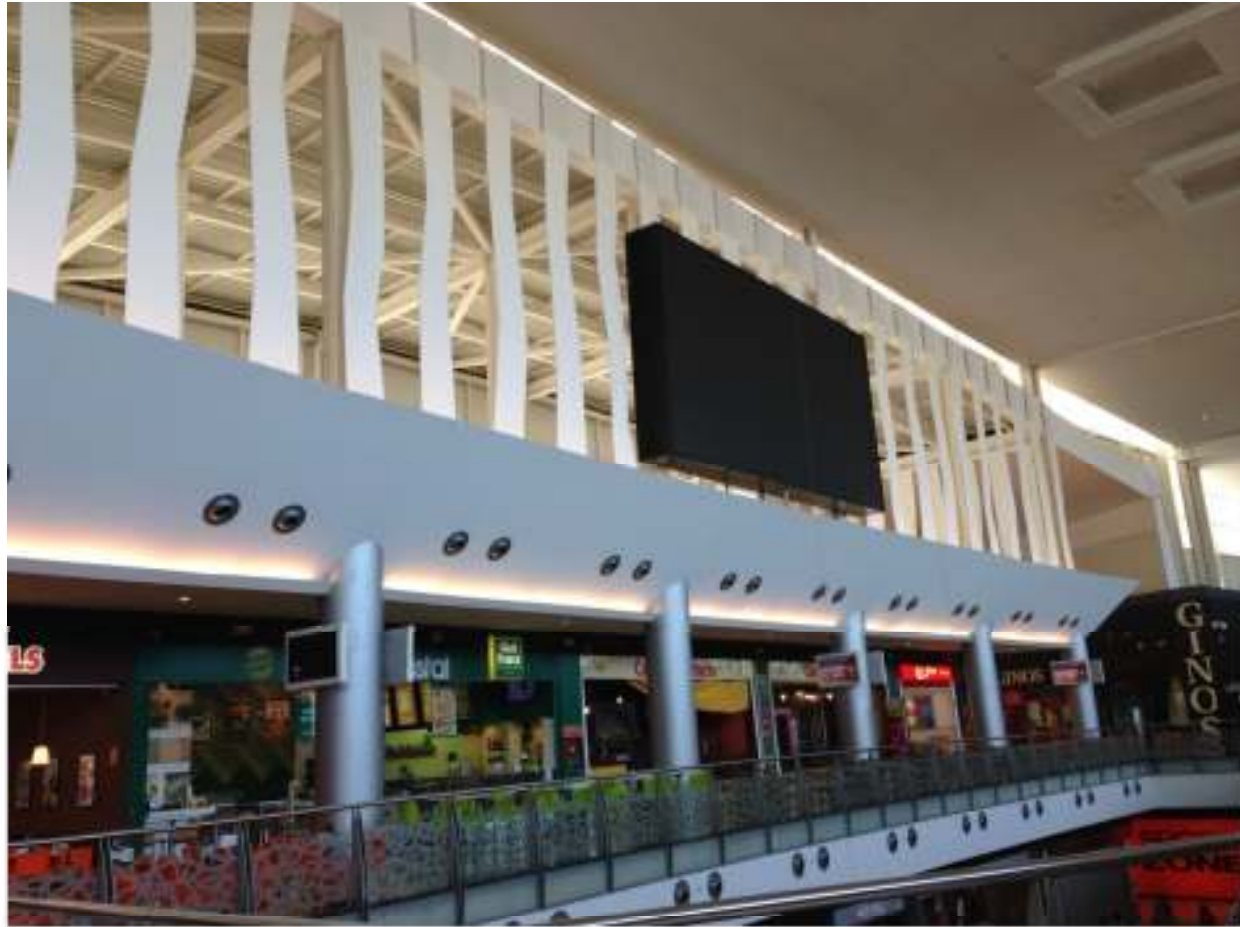
Propuesta FOODCOURT BARANDILLAS VIDRIO WALL

Actuaciones: Cierre de plano frontal a entrada principal mediante costillas textiles iluminadas. Decoración de cornisa con elementos de logo al igual que barandillas de travellator.

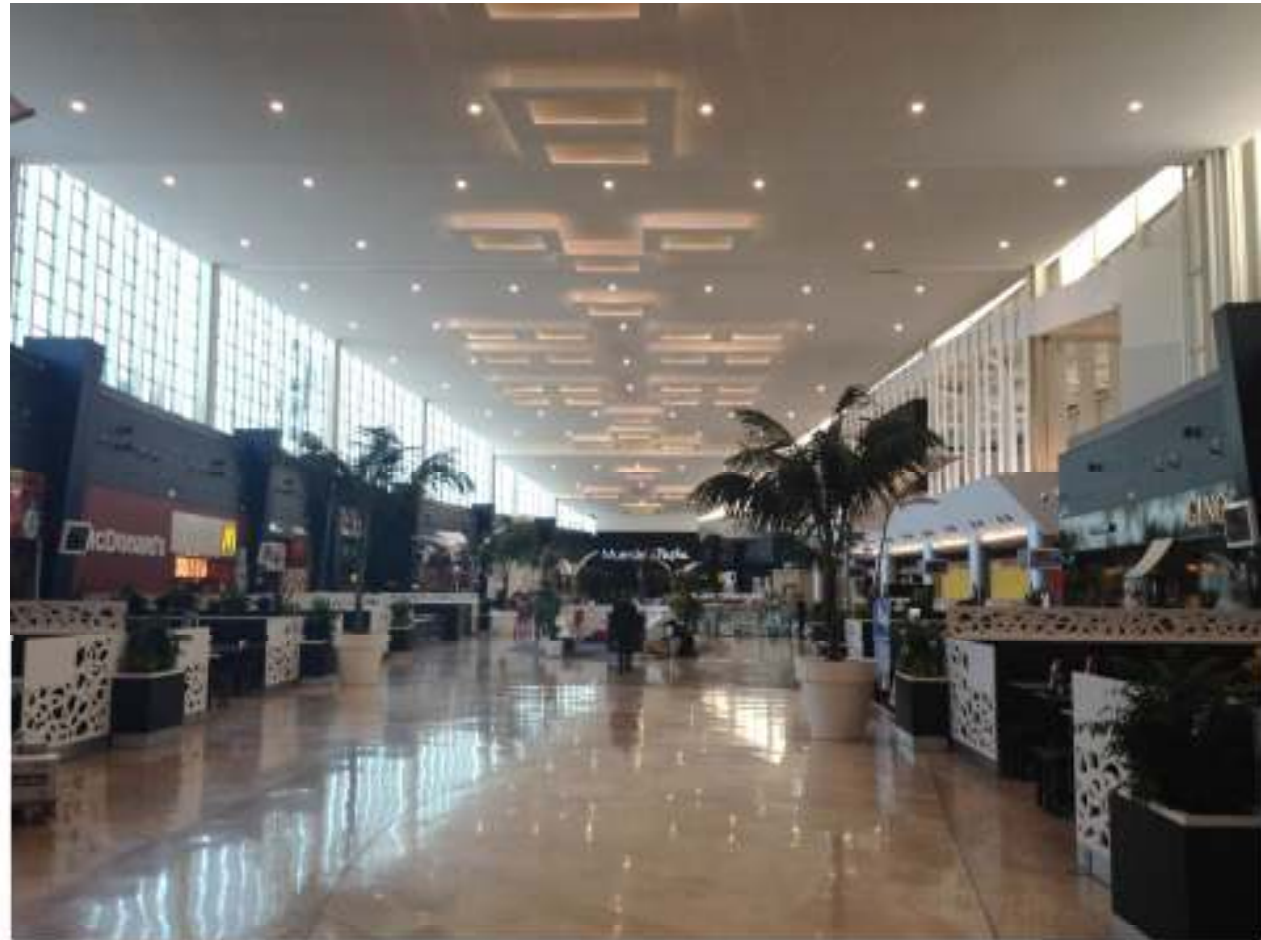
Propuesta ZONA RESTAURACION. OPCIÓN A PLADUR CONTINUO BAJO CERCHAS

Actuaciones: Colocación pladur continuo bajo las cerchas. Pintura en cornisas de locales y pilastras. Colocación de costillas permeables en tabique sobre tavellator. Iluminación suspendida y colocación velas. Diseño mobiliario conjunto. Vegetalización.

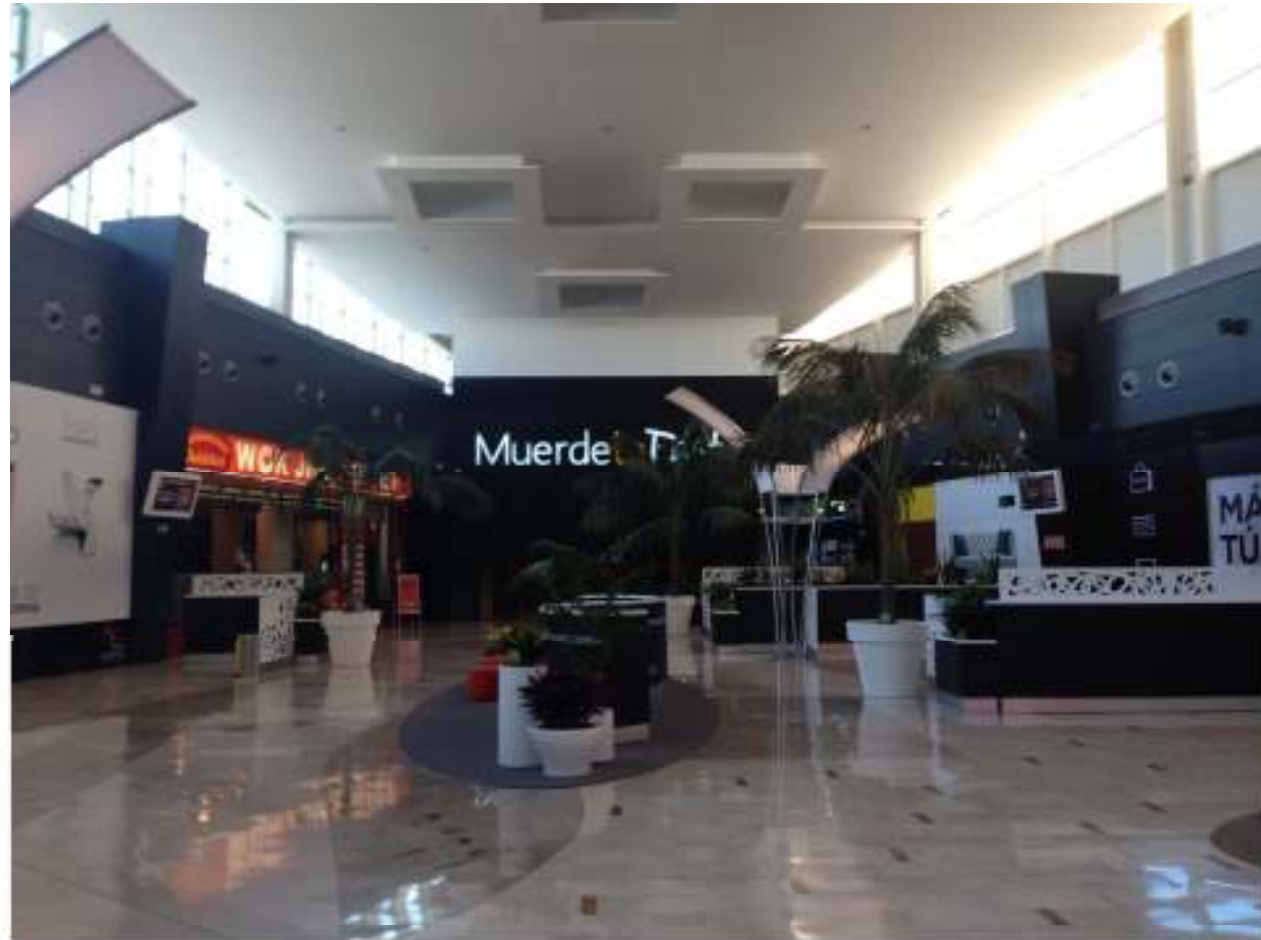
Propuesta ZONA RESTAURACION. OPCIÓN A PLADUR CONTINUO BAJO CERCHAS

Actuaciones: Colocación pladur continuo bajo las cerchas. Pintura en cornisas de locales y pilastras. Colocación de costillas permeables en tabique sobre tavellator. Iluminación suspendida y colocación velas. Diseño mobiliario conjunto. Vegetalización.

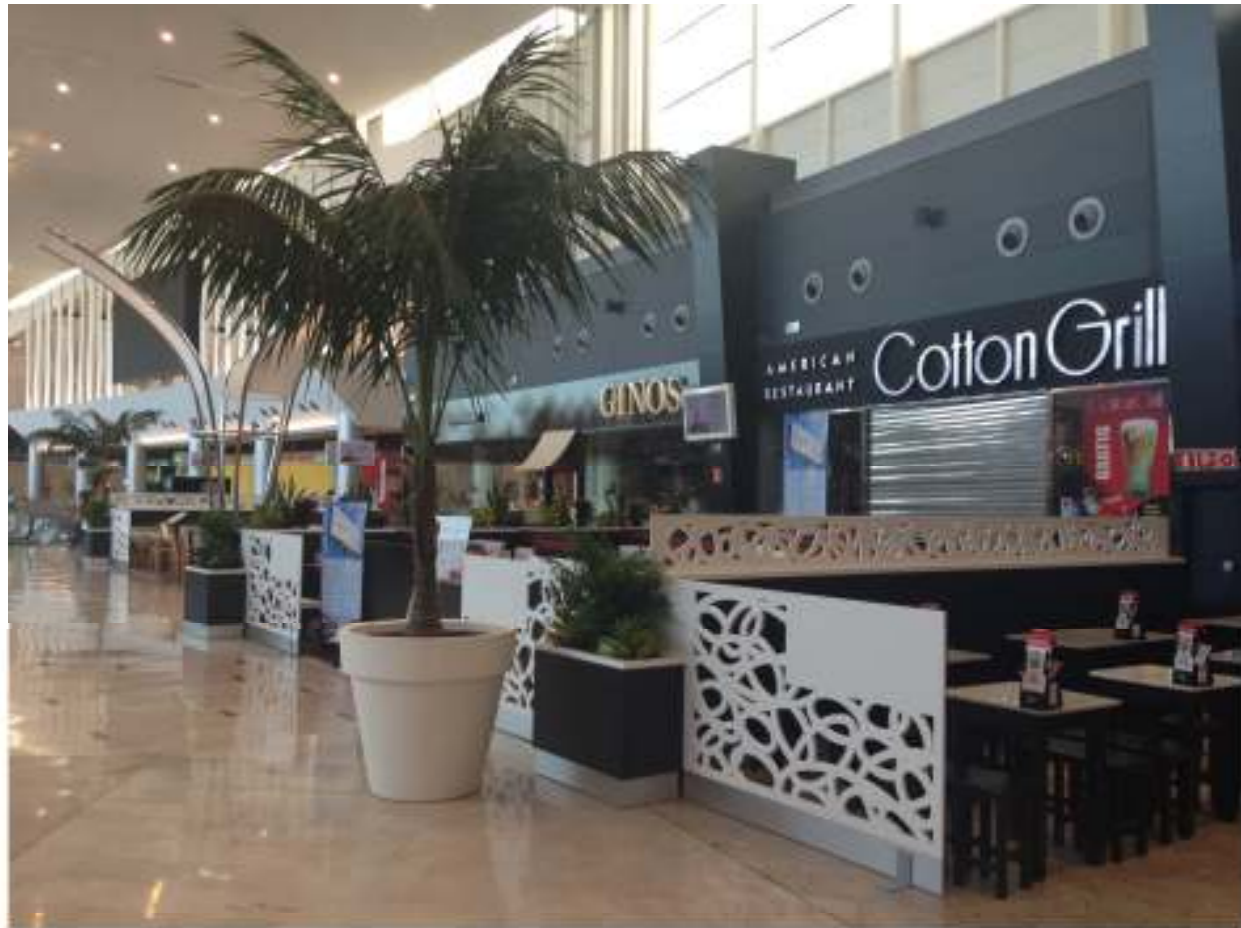
Propuesta ZONA RESTAURACION. OPCIÓN A PLADUR CONTINUO BAJO CERCHAS

Actuaciones: Colocación pladur continuo bajo las cerchas. Pintura en cornisas de locales y pilastras. Colocación de costillas permeables en tabique sobre tavellator. Iluminación suspendida y colocación velas. Diseño mobiliario conjunto. Vegetalización.

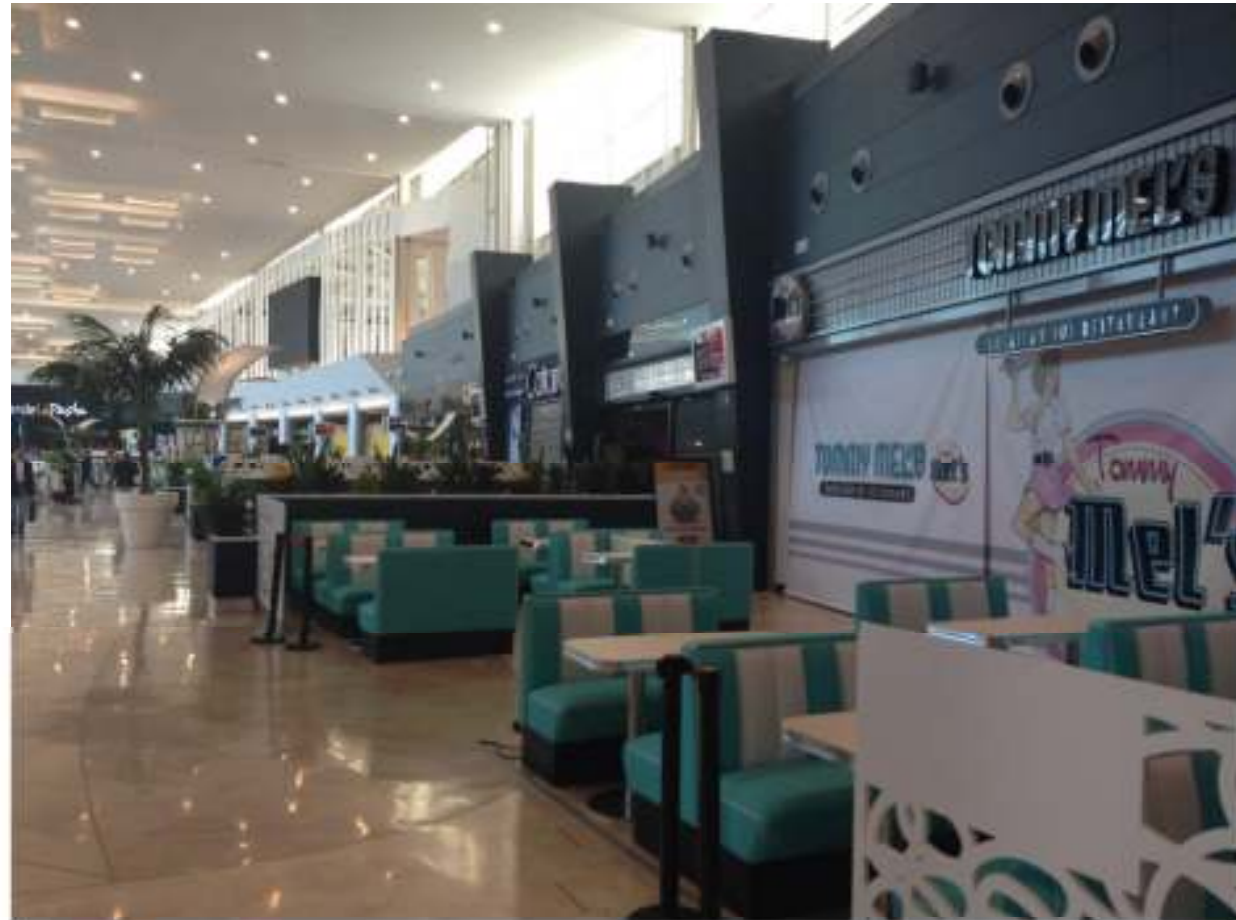
Propuesta ZONA RESTAURACION. OPCIÓN A PLADUR CONTINUO BAJO CERCHAS

Actuaciones: Colocación pladur continuo bajo las cerchas. Pintura en cornisas de locales y pilastras. Colocación de costillas permeables en tabique sobre tavellator. Iluminación suspendida y colocación velas. Diseño mobiliario conjunto. Vegetalización.

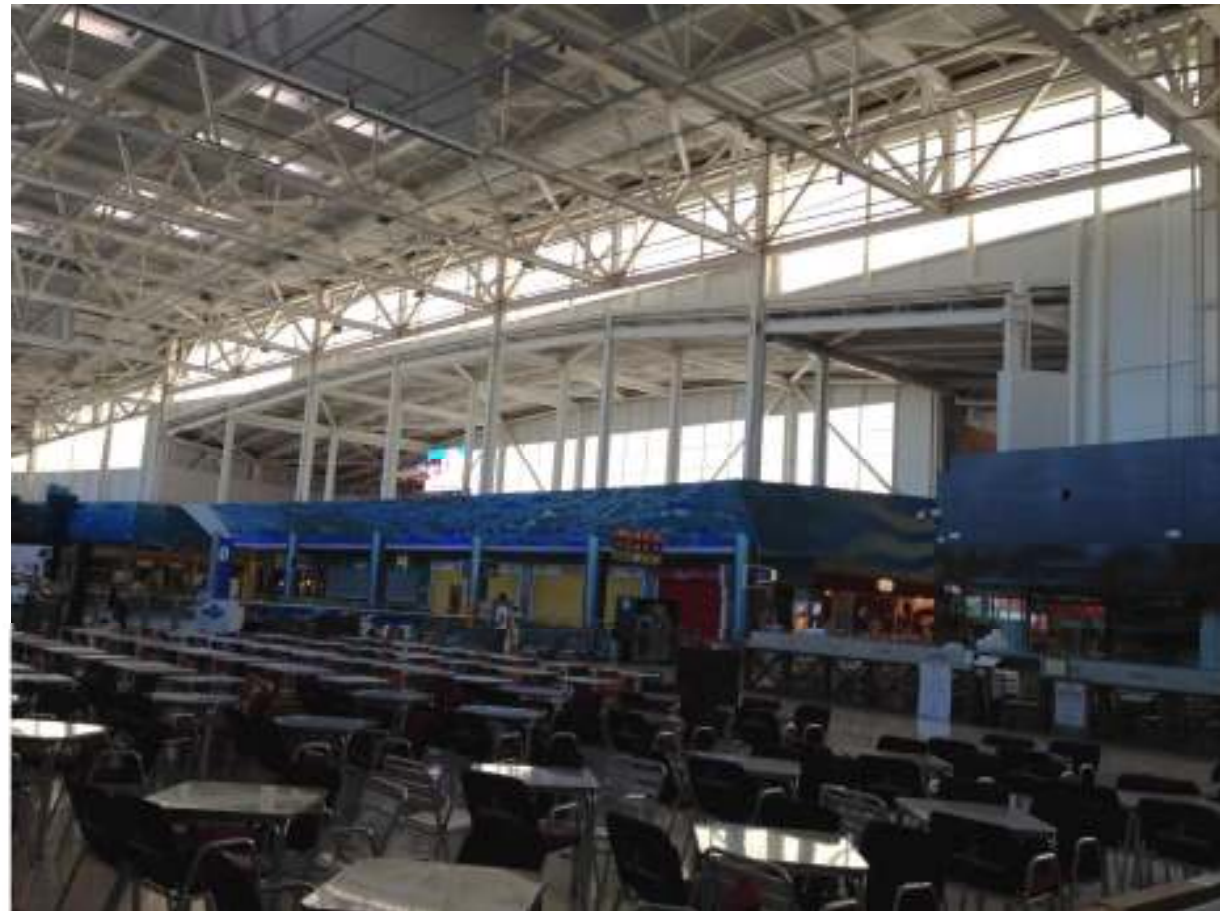
Propuesta ZONA RESTAURACION. OPCIÓN A PLADUR CONTINUO BAJO CERCHAS

Actuaciones: Colocación pladur continuo bajo las cerchas. Pintura en cornisas de locales y pilastras. Colocación de costillas permeables en tabique sobre tavellator. Iluminación suspendida y colocación velas. Diseño mobiliario conjunto. Vegetalización.

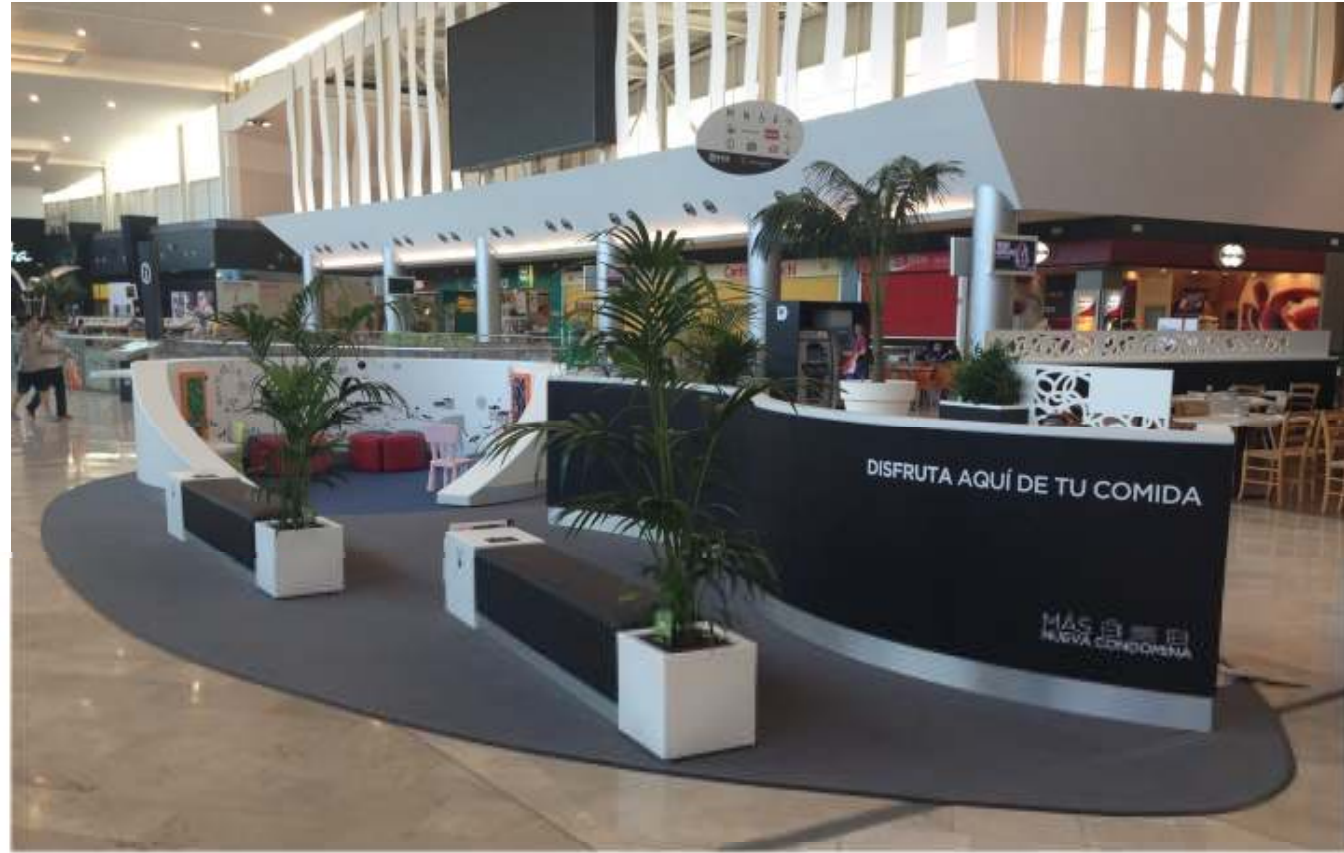
Propuesta ZONA RESTAURACION. OPCIÓN A PLADUR CONTINUO BAJO CERCHAS

Actuaciones: Colocación pladur continuo bajo las cerchas. Pintura en cornisas de locales y pilastras. Colocación de costillas permeables en tabique sobre tavellator. Iluminación suspendida y colocación velas. Diseño mobiliario conjunto. Vegetalización.

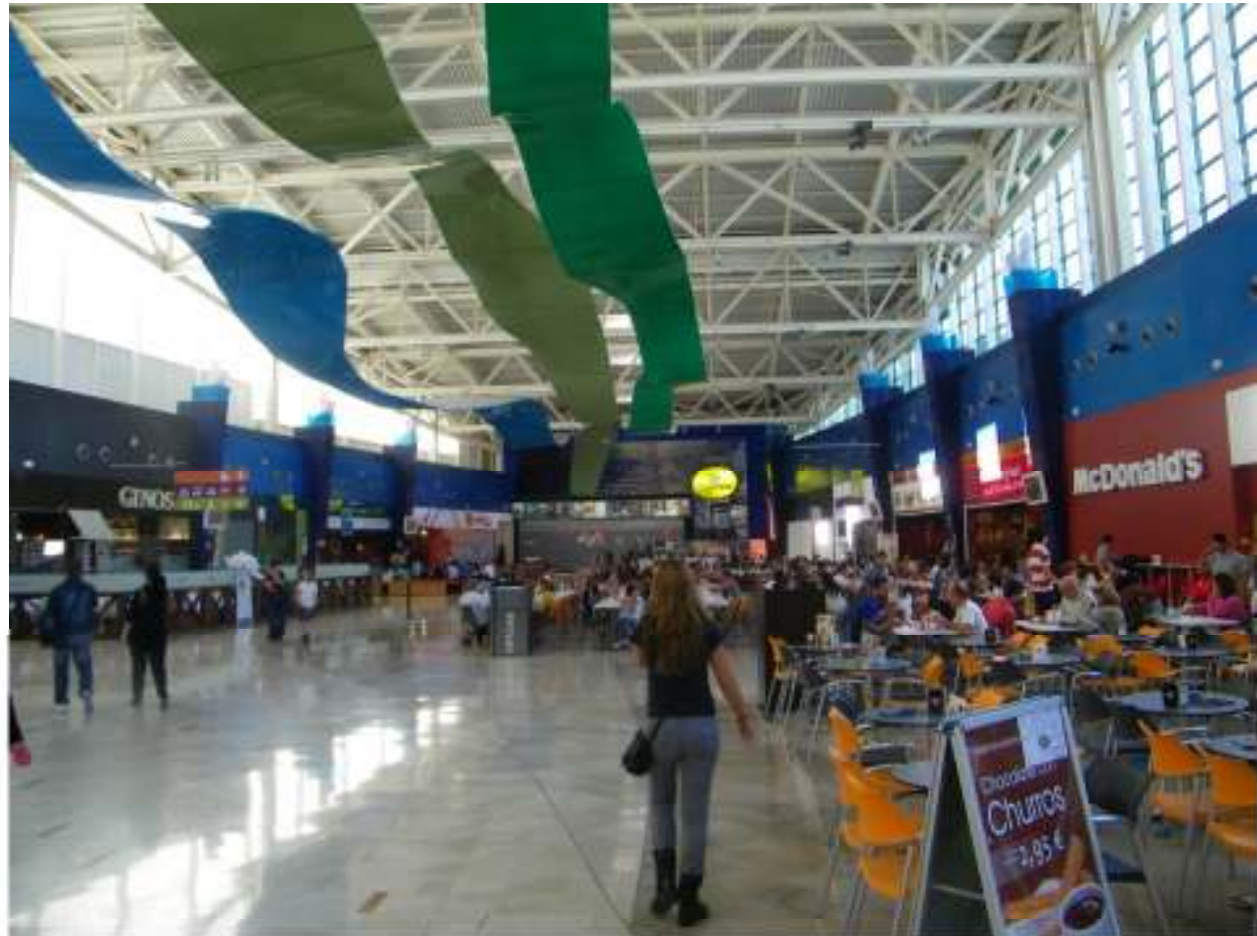
Propuesta ZONA RESTAURACION. OPCIÓN A PLADUR CONTINUO BAJO CERCHAS

Actuaciones: Colocación pladur continuo bajo las cerchas. Pintura en cornisas de locales y pilastras. Colocación de costillas permeables en tabique sobre tavellator. Iluminación suspendida y colocación velas. Diseño mobiliario conjunto. Vegetalización.

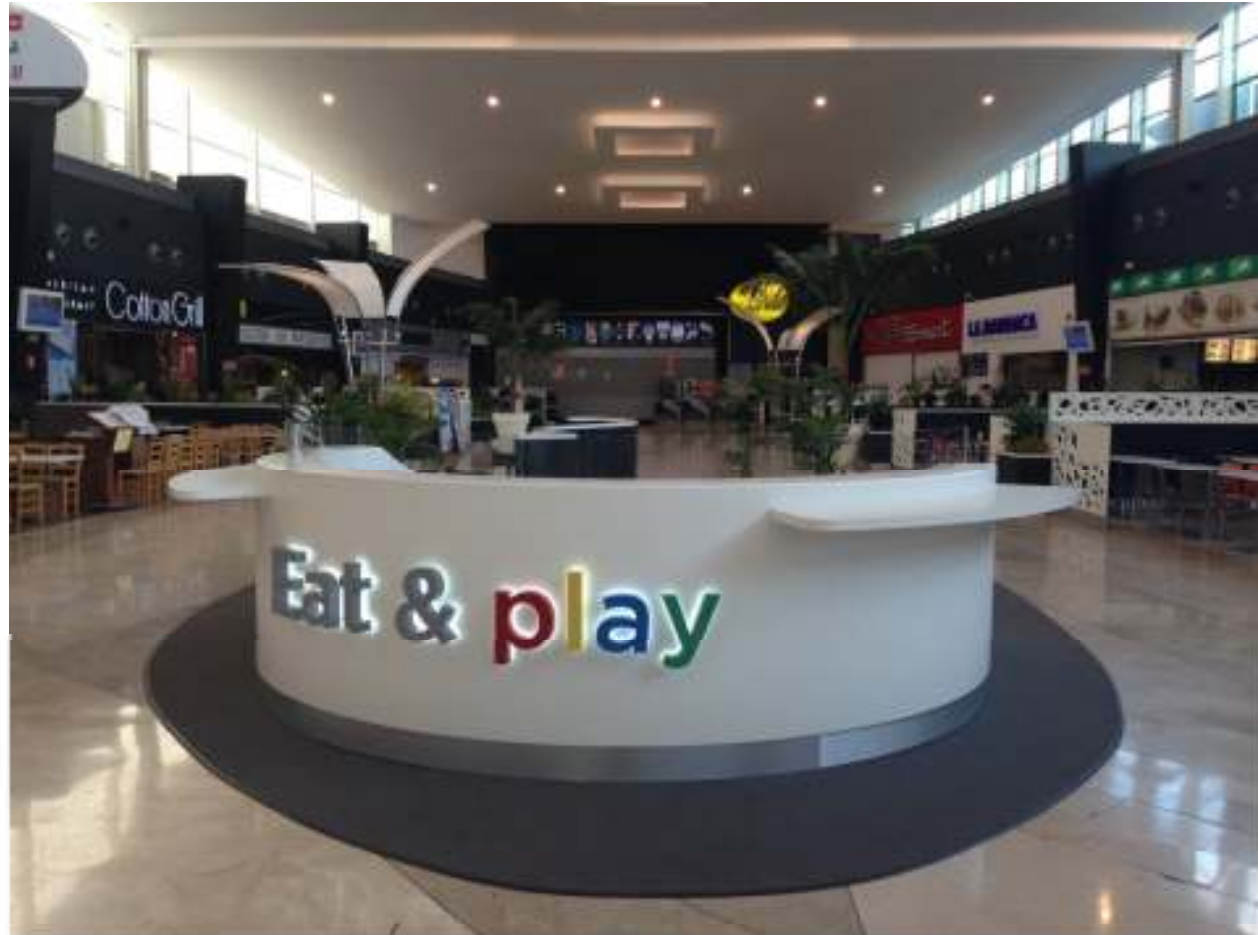
Propuesta ZONA RESTAURACION. OPCIÓN A PLADUR CONTINUO BAJO CERCHAS

Actuaciones: Colocación pladur continuo bajo las cerchas. Pintura en cornisas de locales y pilastras. Colocación de costillas permeables en tabique sobre tavellator. Iluminación suspendida y colocación velas. Diseño mobiliario conjunto. Vegetalización.

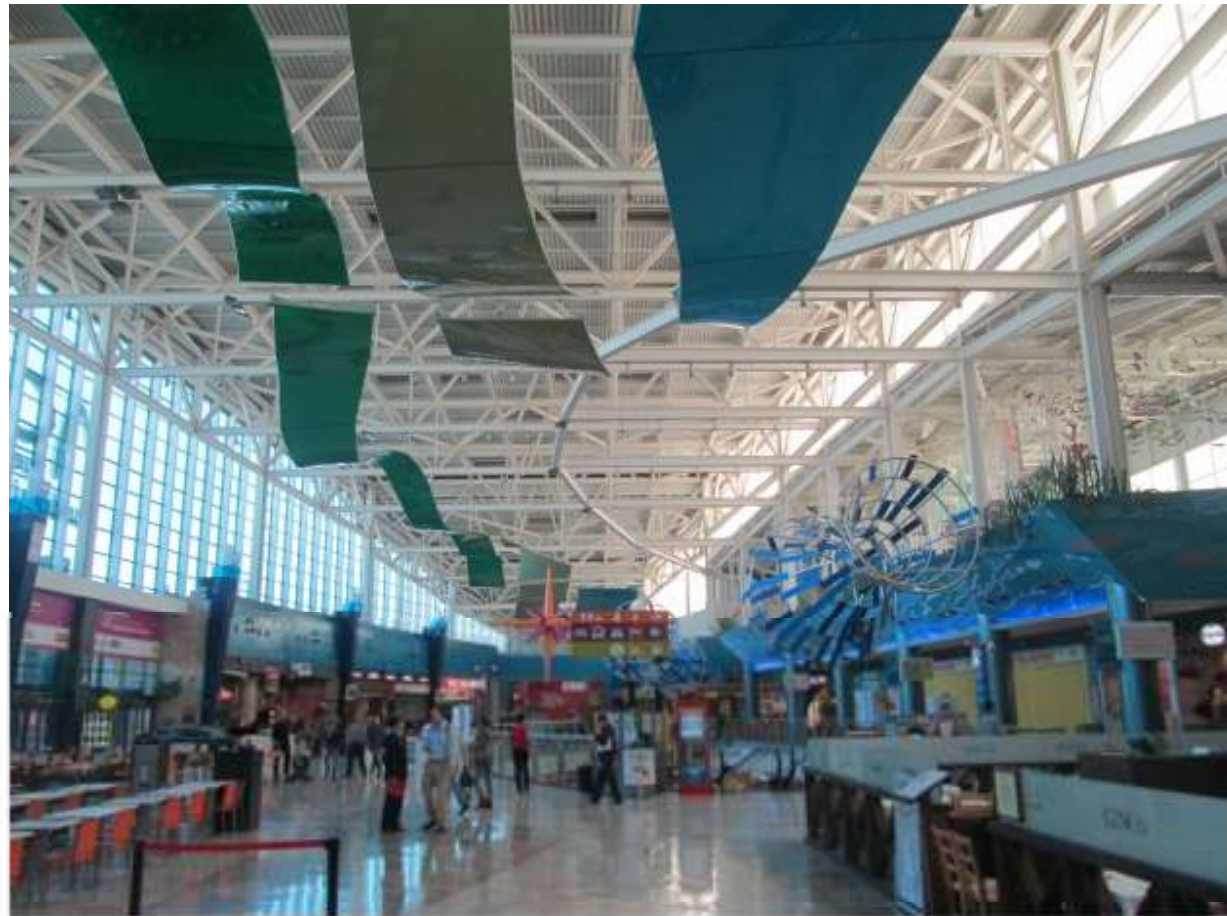
Propuesta ZONA RESTAURACION: OPCIÓN A PLADUR CONTINUO BAJO CERCHAS

Actuaciones: Colocación pladur continuo bajo las cerchas. Pintura en cornisas de locales y pilastras. Colocación de costillas permeables en tabique sobre tavellator. Iluminación suspendida y colocación velas. Diseño mobiliario conjunto. Vegetalización.

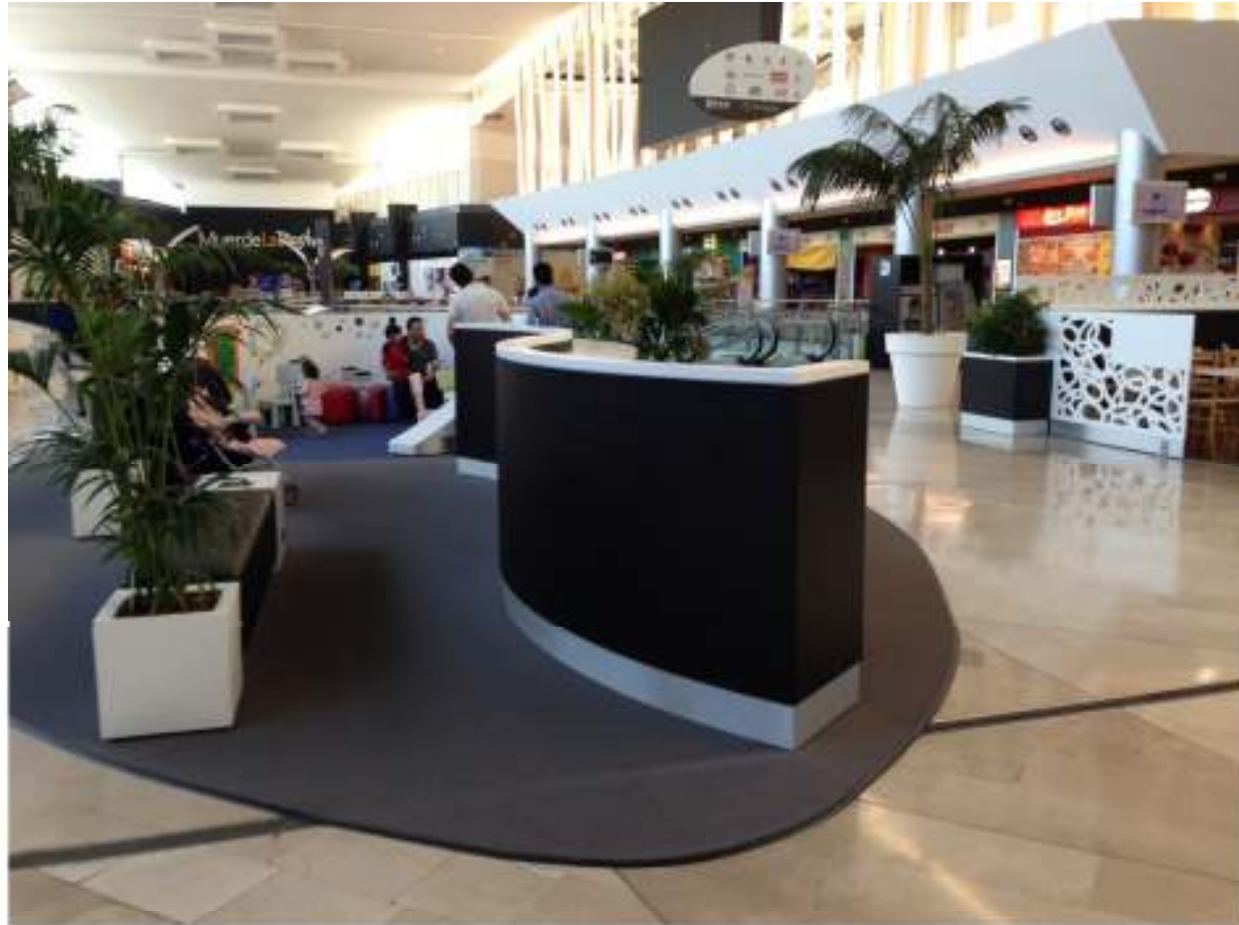
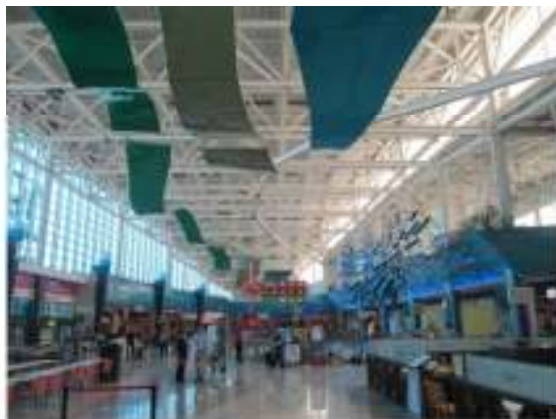
Propuesta ZONA RESTAURACION. OPCIÓN A PLADUR CONTINUO BAJO CERCHAS

Actuaciones: Colocación pladur continuo bajo las cerchas. Pintura en cornisas de locales y pilastras. Colocación de costillas permeables en tabique sobre tavellator. Iluminación suspendida y colocación velas. Diseño mobiliario conjunto. Vegetalización.

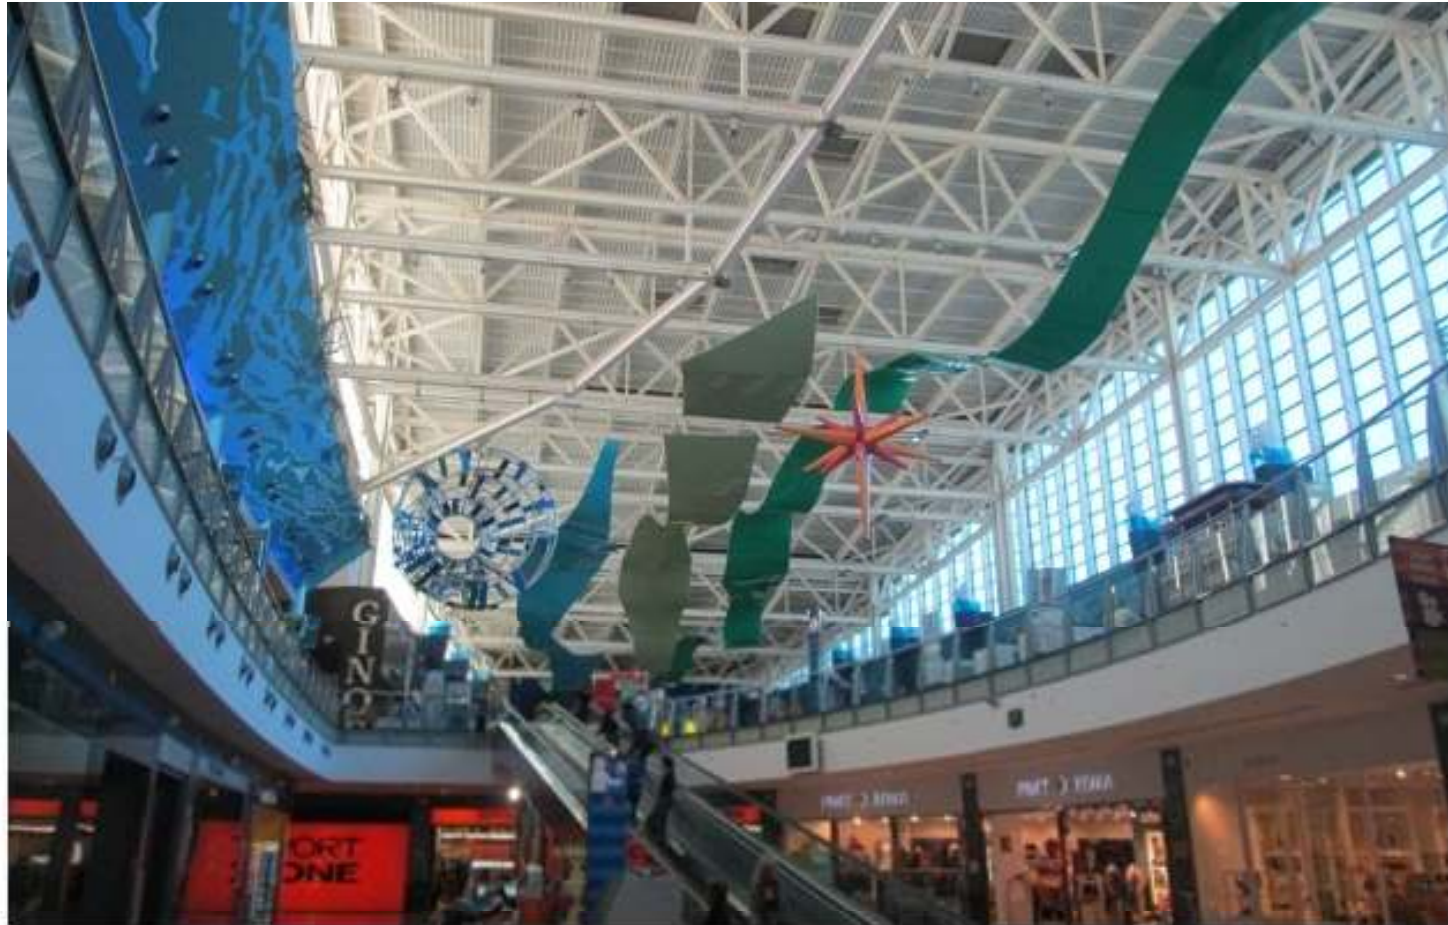
Propuesta ZONA RESTAURACION. OPCIÓN A PLADUR CONTINUO BAJO CERCHAS

Actuaciones: Colocación pladur continuo bajo las cerchas. Pintura en cornisas de locales y pilastras. Colocación de costillas permeables en tabique sobre tavellator. Iluminación suspendida y colocación velas. Diseño mobiliario conjunto. Vegetalización.

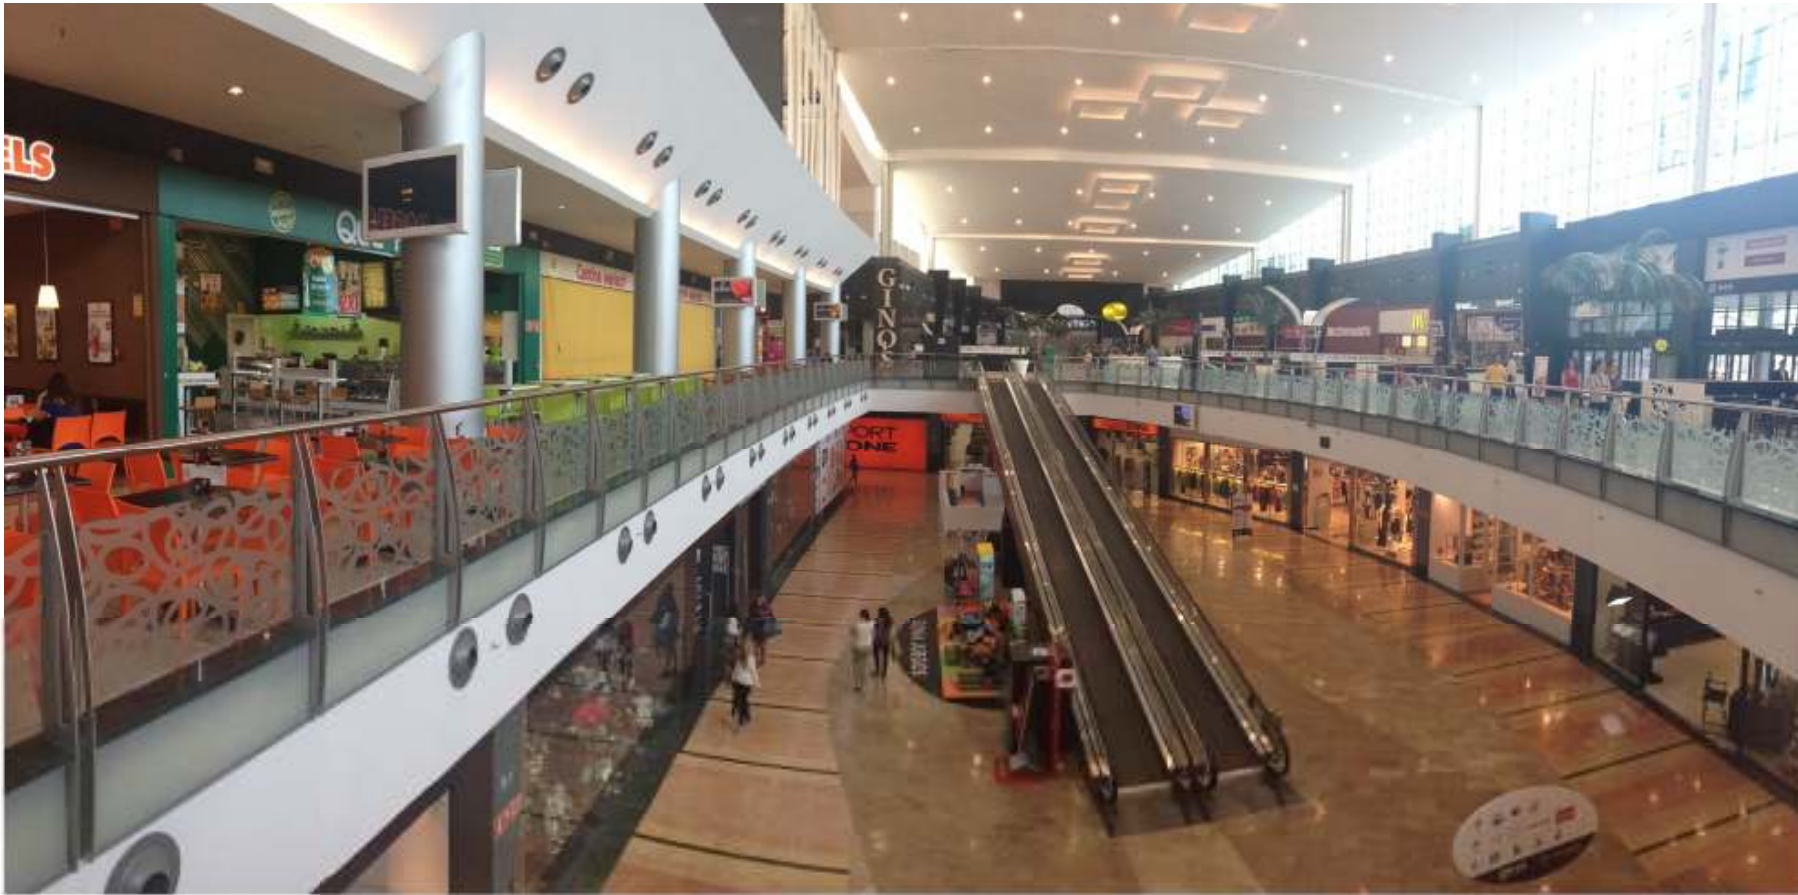
Propuesta ZONA RESTAURACION. OPCIÓN A PLADUR
CONTINUO BAJO CERCHAS

Actuaciones: Colocación pladur continuo bajo las cerchas. Pintura en cornisas de locales y pilastras. Colocación de costillas permeables en tabique sobre tavellator. Iluminación suspendida y colocación velas. Diseño mobiliario conjunto. Vegetalización.

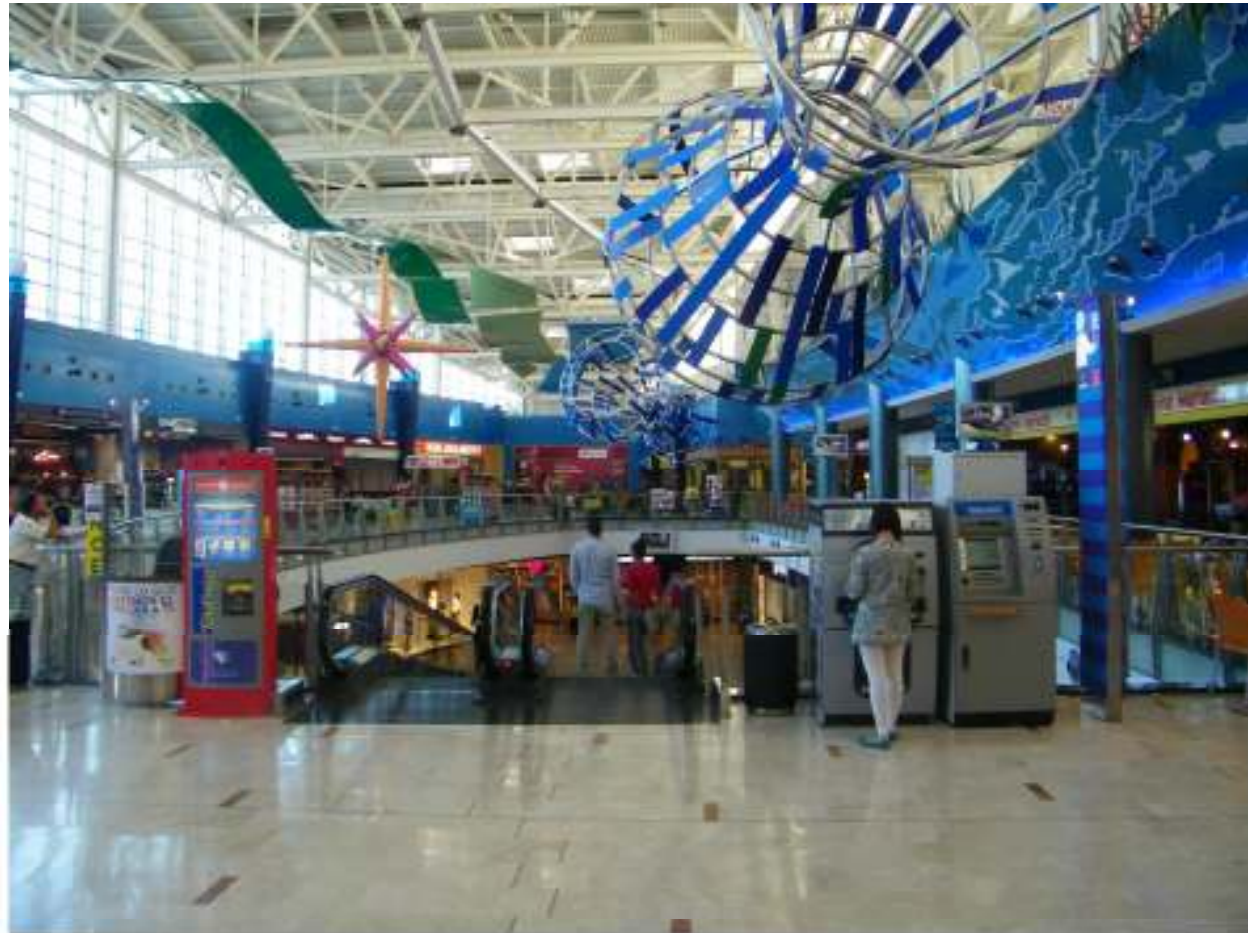
Propuesta ZONA RESTAURACION. OPCIÓN A PLADUR CONTINUO BAJO CERCHAS

Actuaciones: Colocación pladur continuo bajo las cerchas. Pintura en cornisas de locales y pilastras. Colocación de costillas permeables en tabique sobre tavellator. Iluminación suspendida y colocación velas. Diseño mobiliario conjunto. Vegetalización.
