Qualitas Ingeniería y Construcción S.A.

COMERCIAL Y OCIO

ESTUDIO DE MEJORAS DE FACHADAS EN EL C.C. AQUA PORTIMAO

Proyecto de ejecución **NUEVA CONDOMINA**

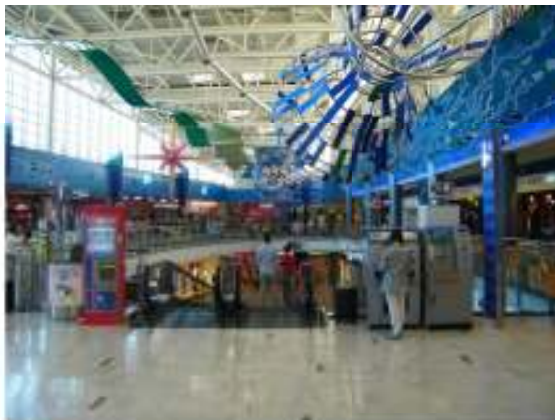
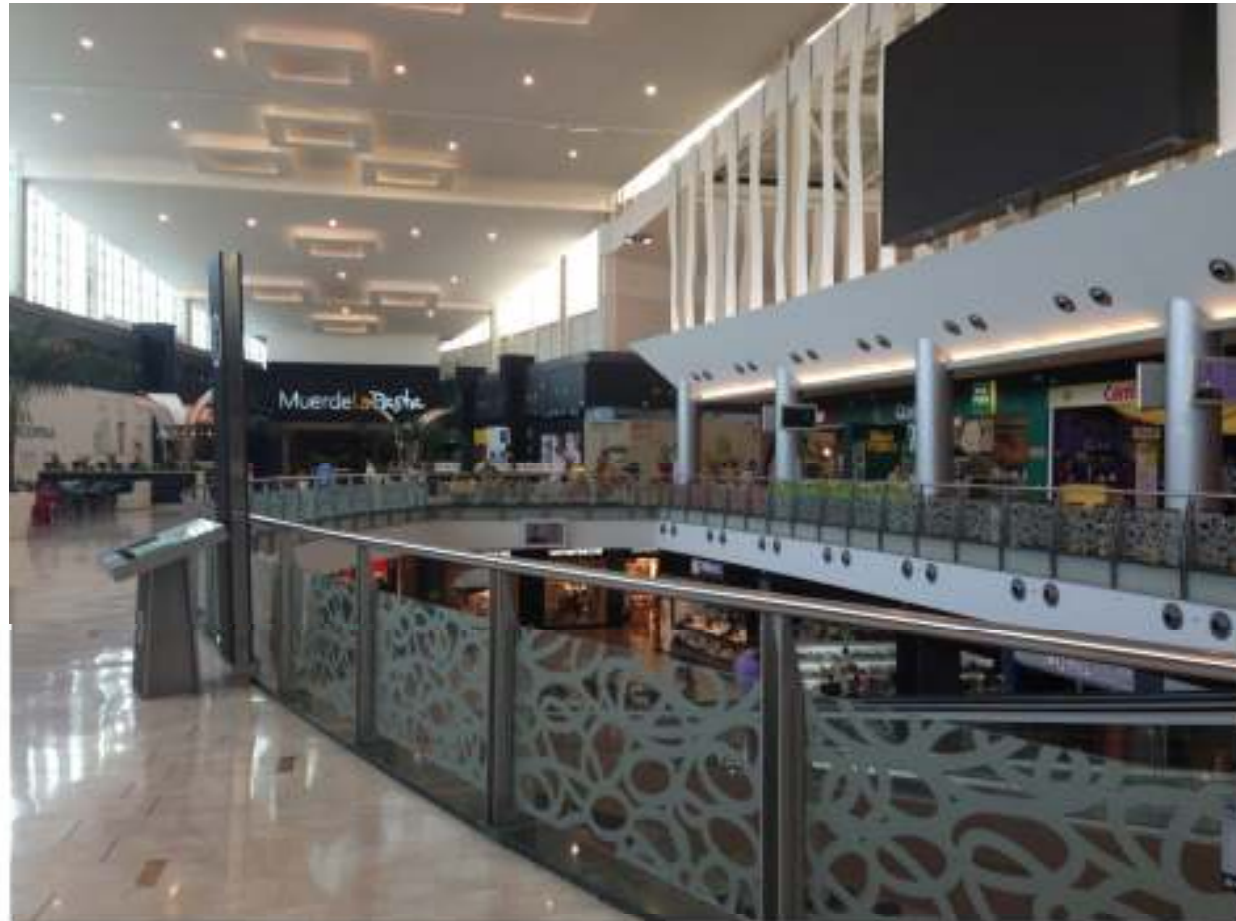
Propuesta ZONA RESTAURACION. OPCIÓN A PLADUR CONTINUO BAJO CERCHAS

Actuaciones: Colocación pladur continuo bajo las cerchas. Pintura en cornisas de locales y pilastras. Colocación de costillas permeables en tabique sobre tavellator. Iluminación suspendida y colocación velas. Diseño mobiliario conjunto. Vegetalización.

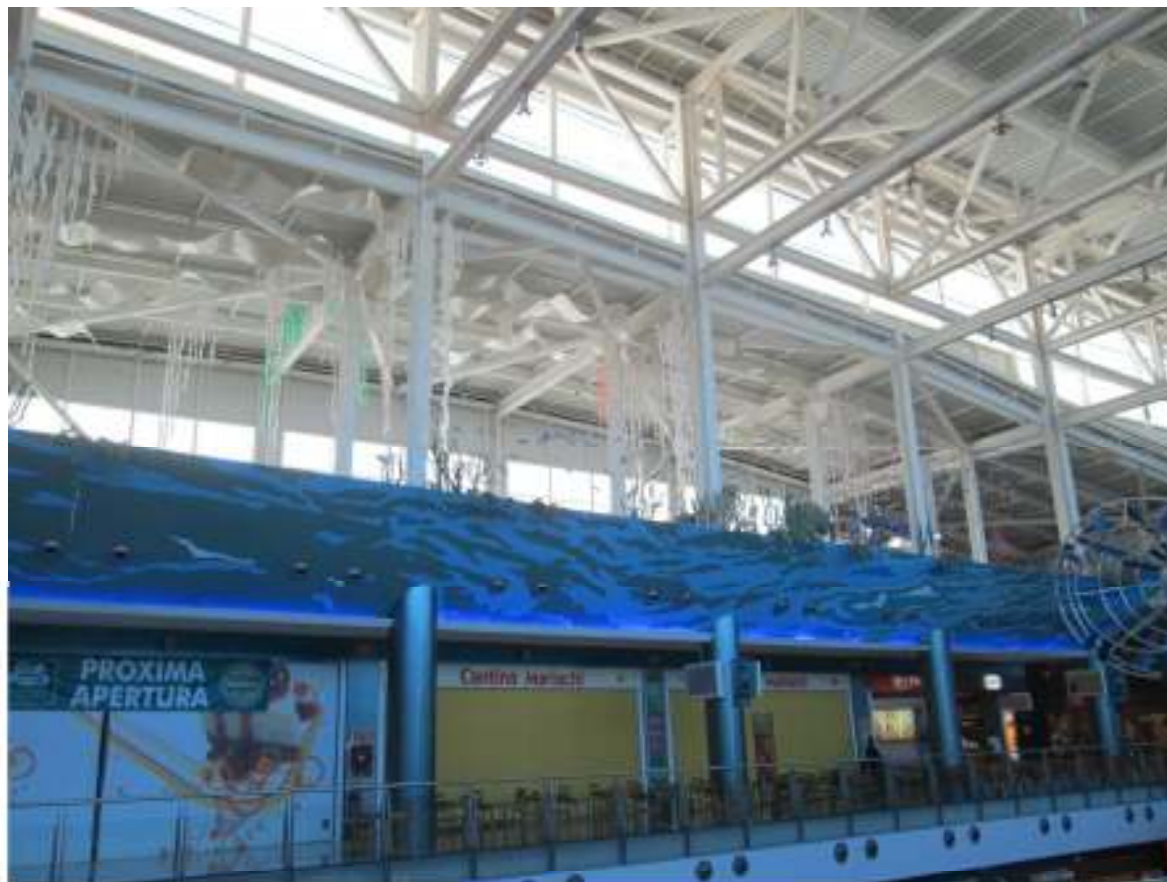
Propuesta ZONA RESTAURACION. OPCIÓN A PLADUR CONTINUO BAJO CERCHAS

Actuaciones: Colocación pladur continuo bajo las cerchas. Pintura en cornisas de locales y pilastras. Colocación de costillas permeables en tabique sobre tavellator. Iluminación suspendida y colocación velas. Diseño mobiliario conjunto. Vegetalización.

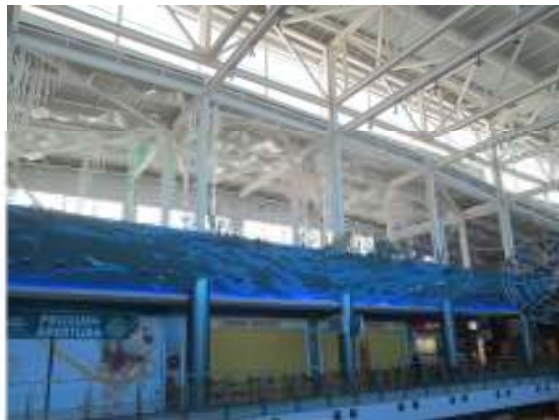
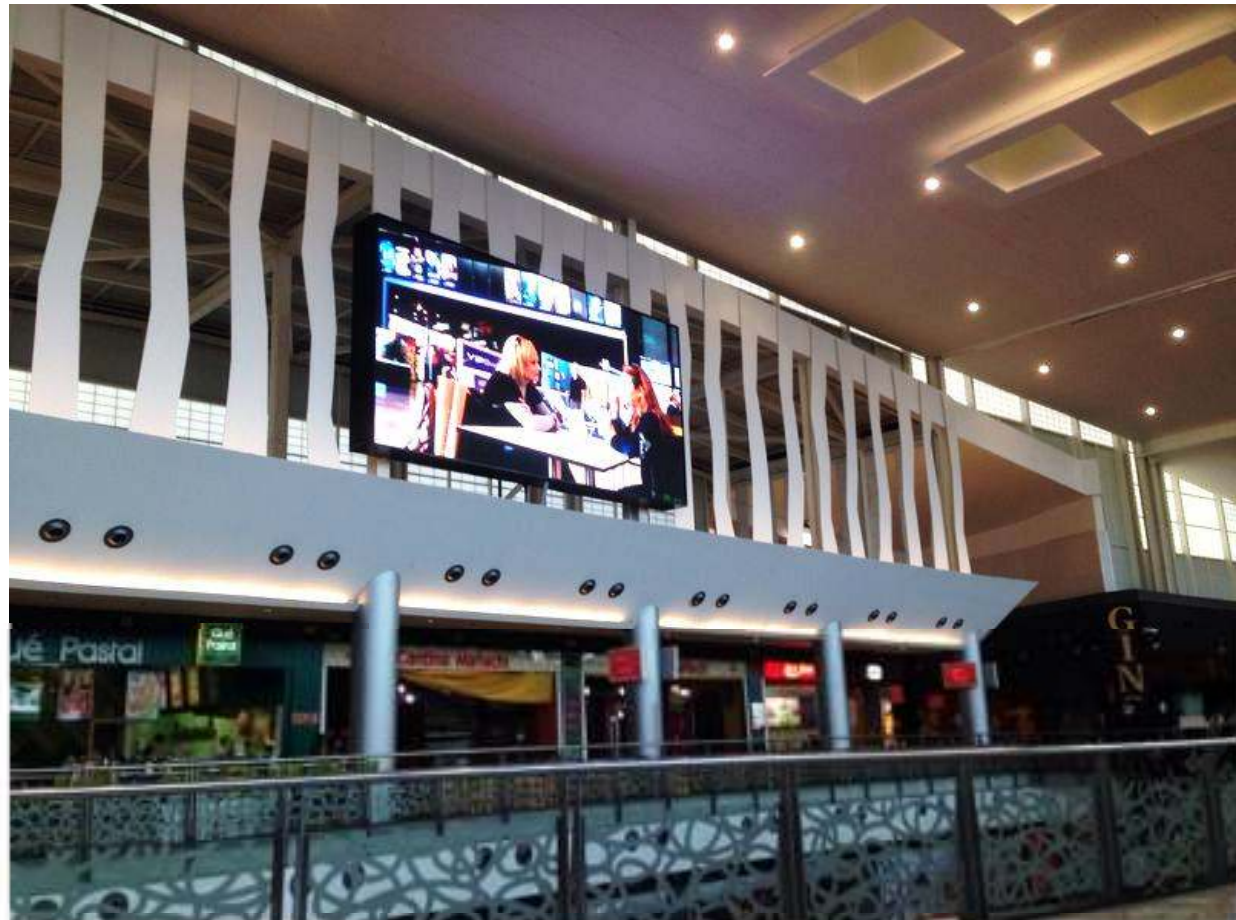
Propuesta ZONA RESTAURACION. OPCIÓN A PLADUR CONTINUO BAJO CERCHAS

Actuaciones: Colocación pladur continuo bajo las cerchas. Pintura en cornisas de locales y pilastras. Colocación de costillas permeables en tabique sobre tavellator. Iluminación suspendida y colocación velas. Diseño mobiliario conjunto. Vegetalización.

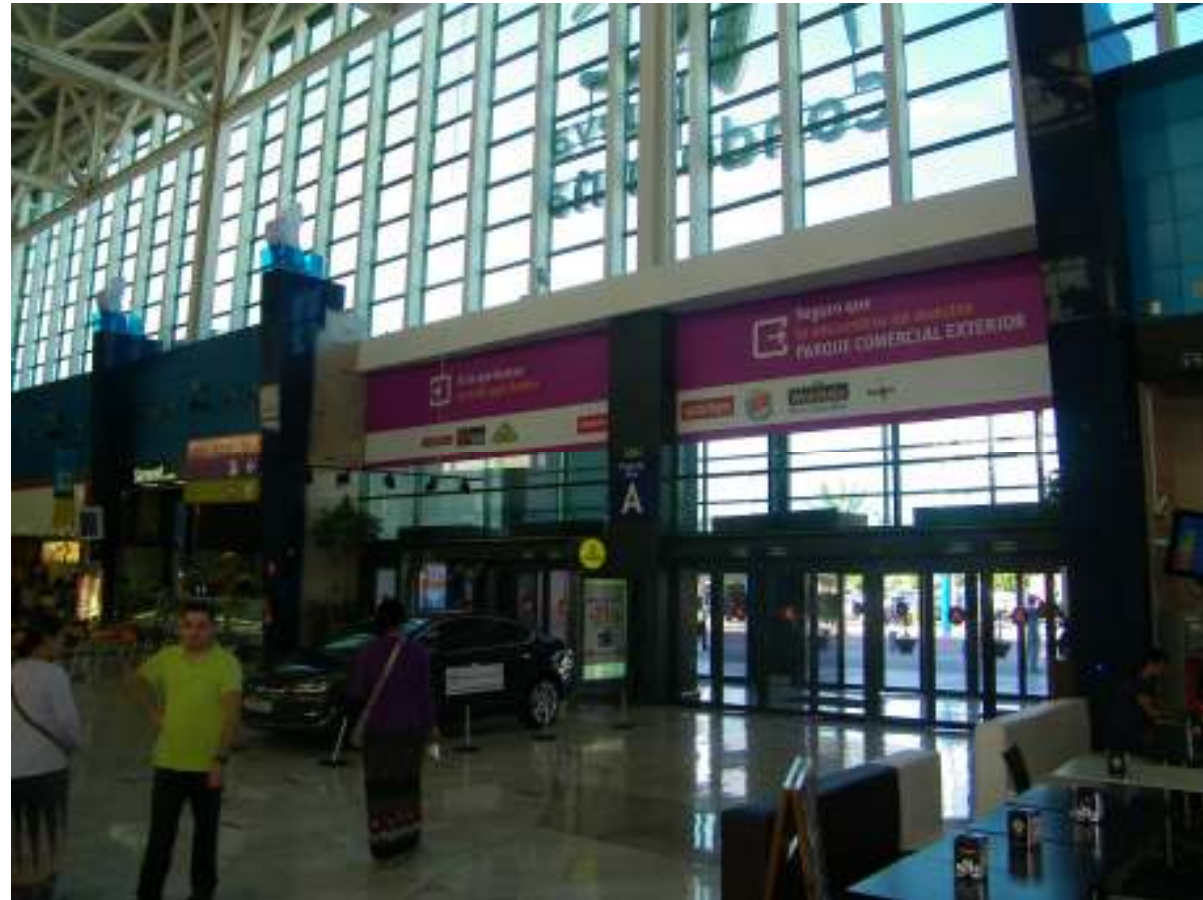
Propuesta ZONA RESTAURACION. OPCIÓN A PLADUR CONTINUO BAJO CERCHAS

Actuaciones: Colocación pladur continuo bajo las cerchas. Pintura en cornisas de locales y pilastras. Colocación de costillas permeables en tabique sobre tavellator. Iluminación suspendida y colocación velas. Diseño mobiliario conjunto. Vegetalización.

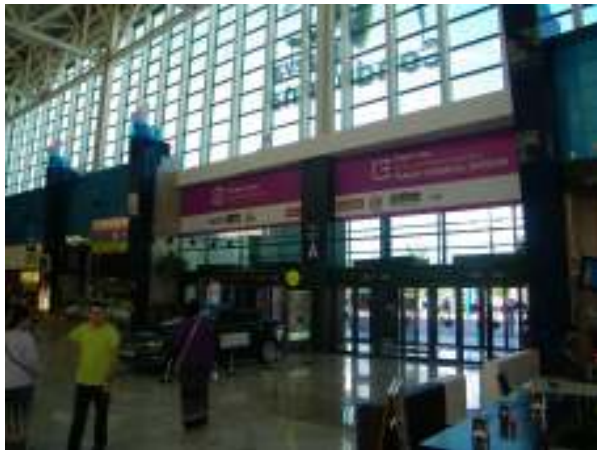
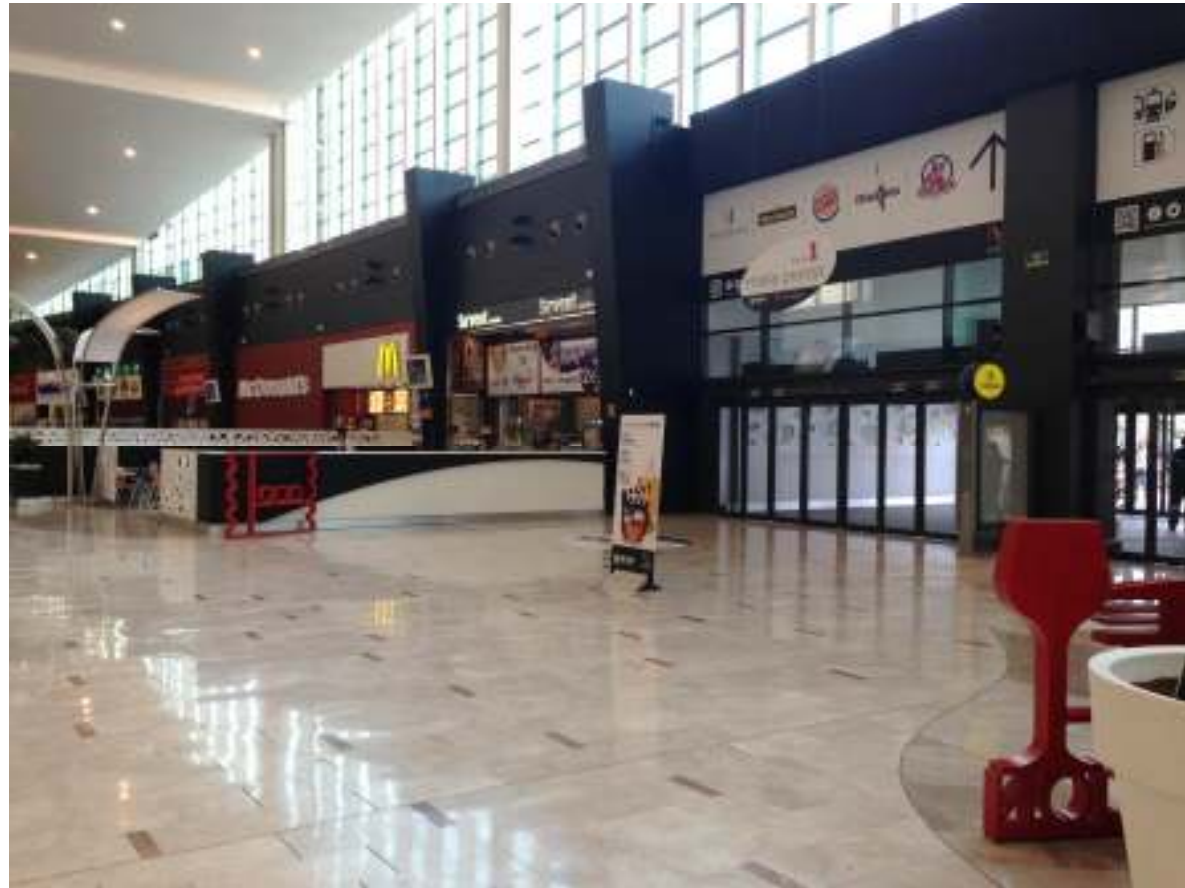
Propuesta ZONA RESTAURACION. OPCION A PLADUR CONTINUO BAJO CERCHAS

Actuaciones: Colocación pladur continuo bajo las cerchas. Pintura en cornisas de locales y pilastras. Colocación de costillas permeables en tabique sobre tavellator. Iluminación suspendida y colocación velas. Diseño mobiliario conjunto. Vegetalización.

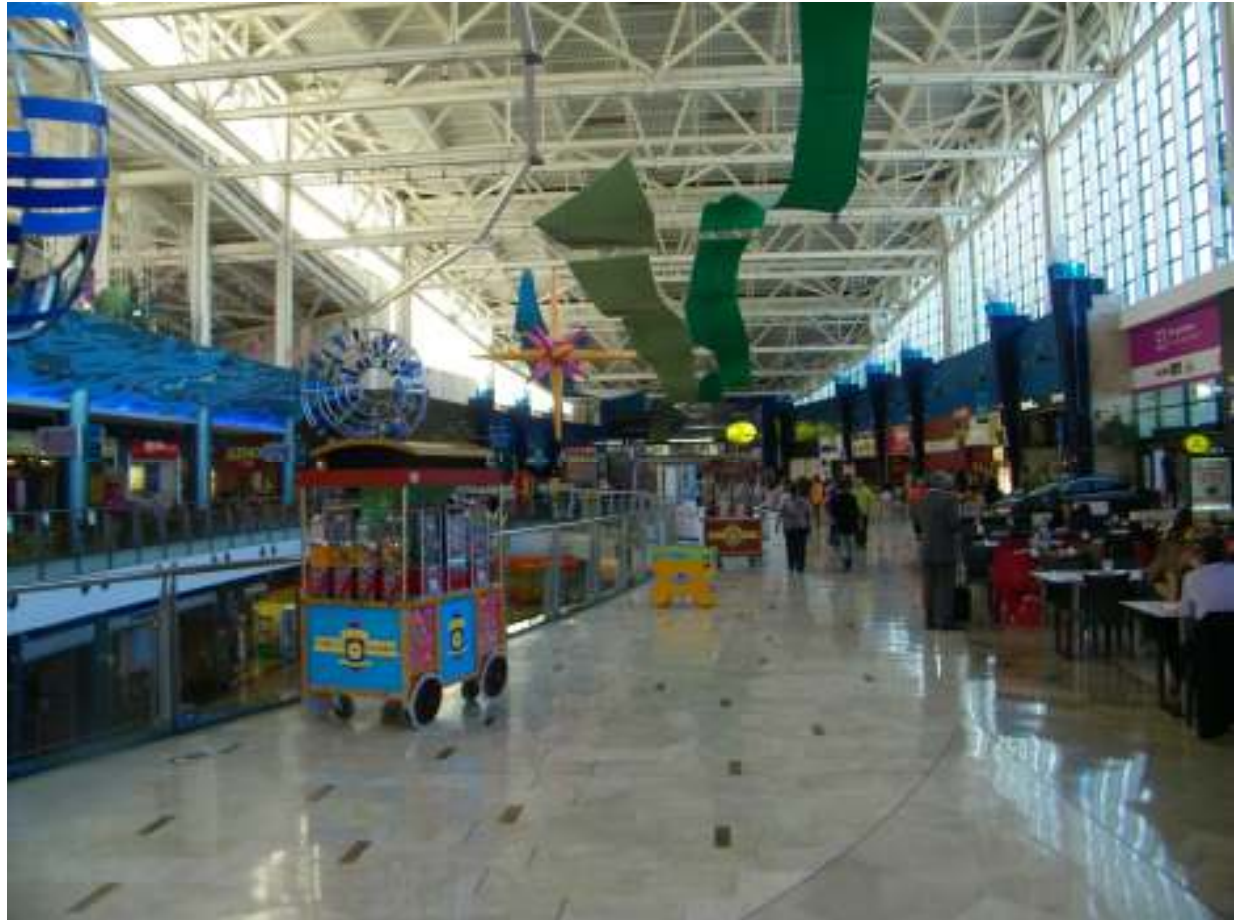
Propuesta ZONA RESTAURACION. OPCION A PLADUR CONTINUO BAJO CERCHAS

Actuaciones: Colocación pladur continuo bajo las cerchas. Pintura en cornisas de locales y pilastras. Colocación de costillas permeables en tabique sobre tavellator. Iluminación suspendida y colocación velas. Diseño mobiliario conjunto. Vegetalización.

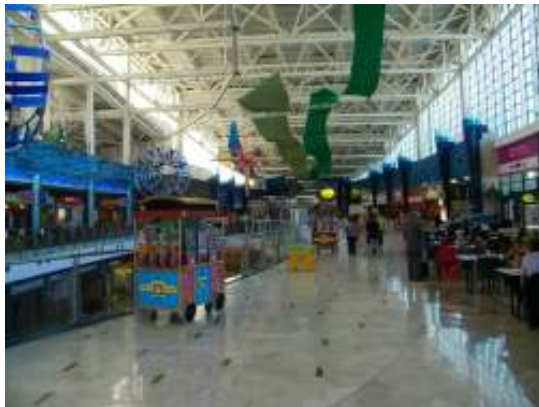
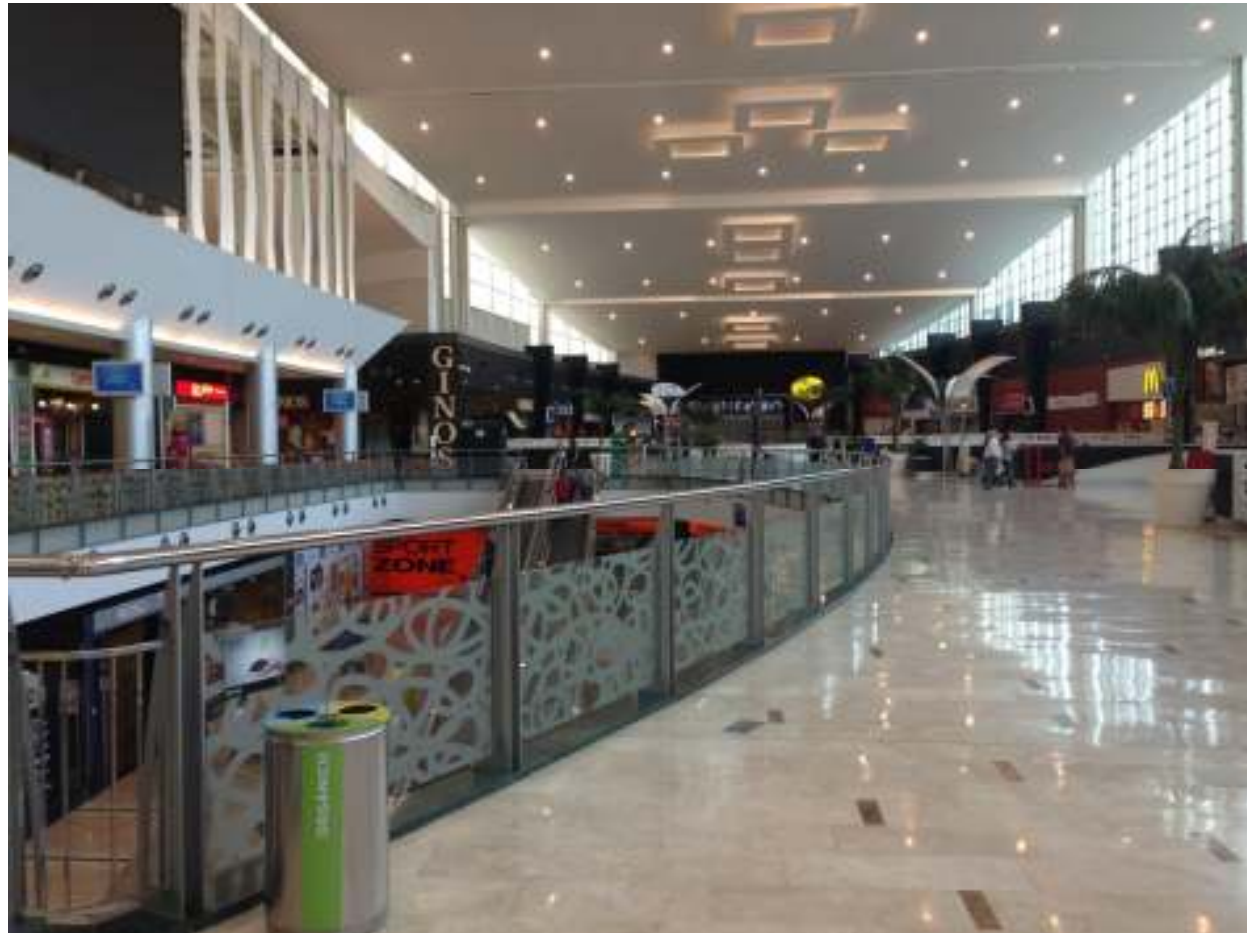
Propuesta ZONA RESTAURACION. OPCIÓN A PLADUR CONTINUO BAJO CERCHAS

Actuaciones: Colocación pladur continuo bajo las cerchas. Pintura en cornisas de locales y pilastras. Colocación de costillas permeables en tabique sobre tavellator. Iluminación suspendida y colocación velas. Diseño mobiliario conjunto. Vegetalización.

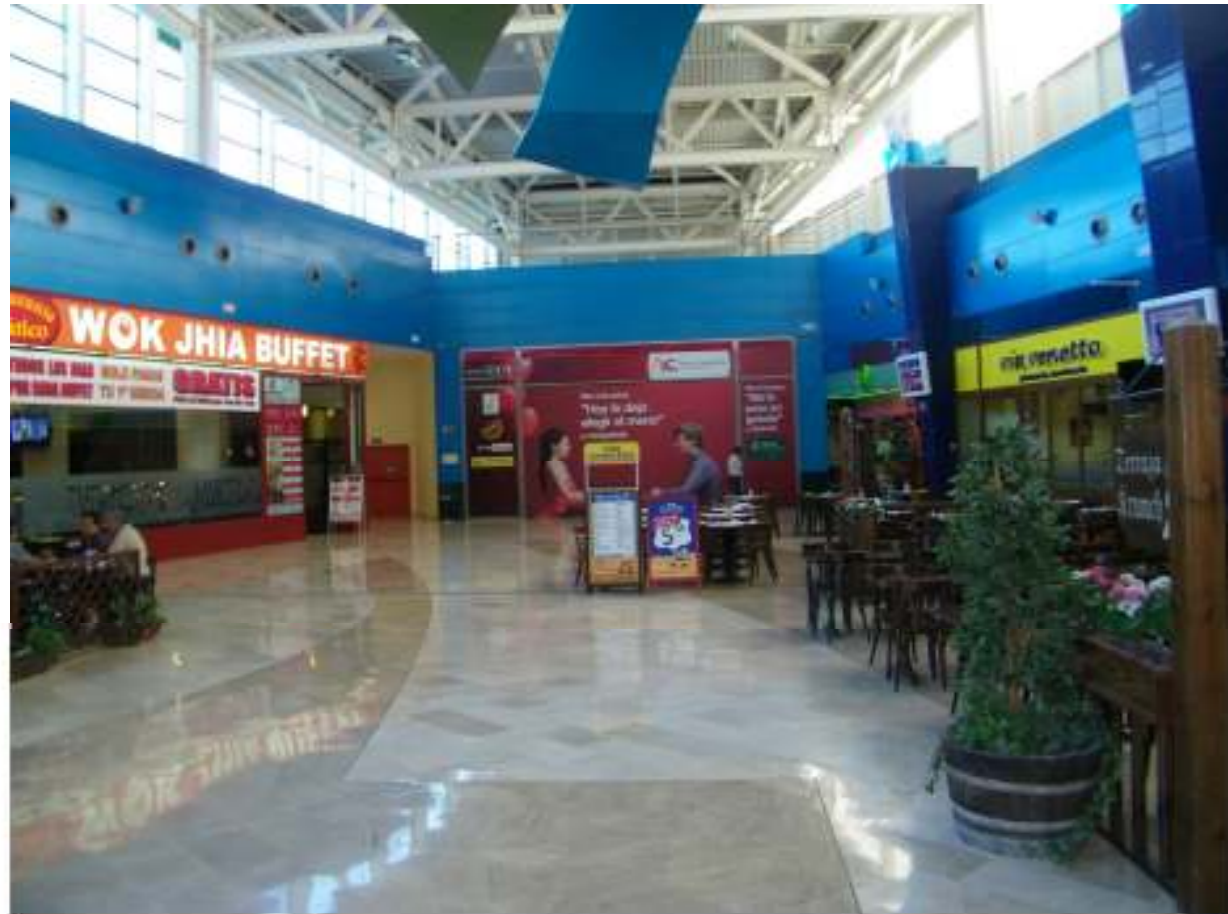
Propuesta ZONA RESTAURACION. OPCIÓN A PLADUR CONTINUO BAJO CERCHAS

Actuaciones: Colocación pladur continuo bajo las cerchas. Pintura en cornisas de locales y pilastras. Colocación de costillas permeables en tabique sobre tavellator. Iluminación suspendida y colocación velas. Diseño mobiliario conjunto. Vegetalización.

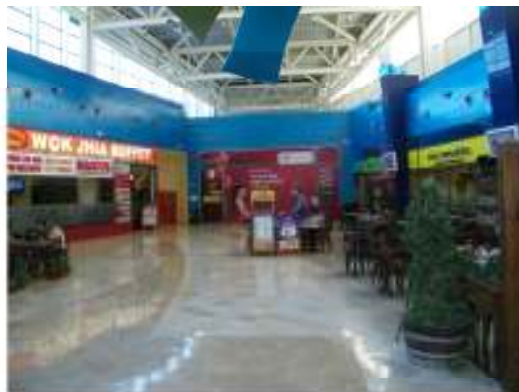
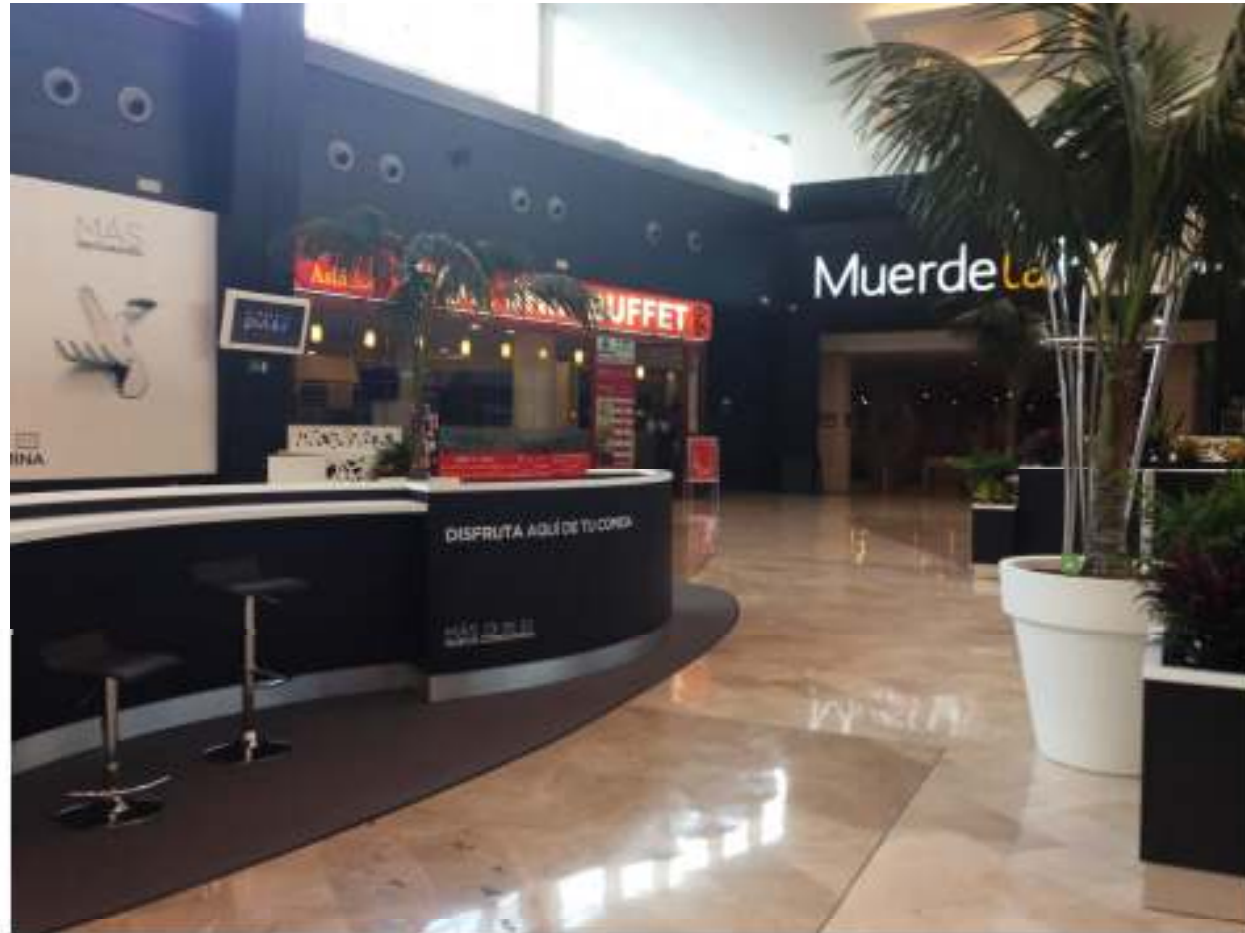
Propuesta ZONA RESTAURACION. OPCIÓN A PLADUR CONTINUO BAJO CERCHAS

Actuaciones: Colocación pladur continuo bajo las cerchas. Pintura en cornisas de locales y pilastras. Colocación de costillas permeables en tabique sobre tavellator. Iluminación suspendida y colocación velas. Diseño mobiliario conjunto. Vegetalización.

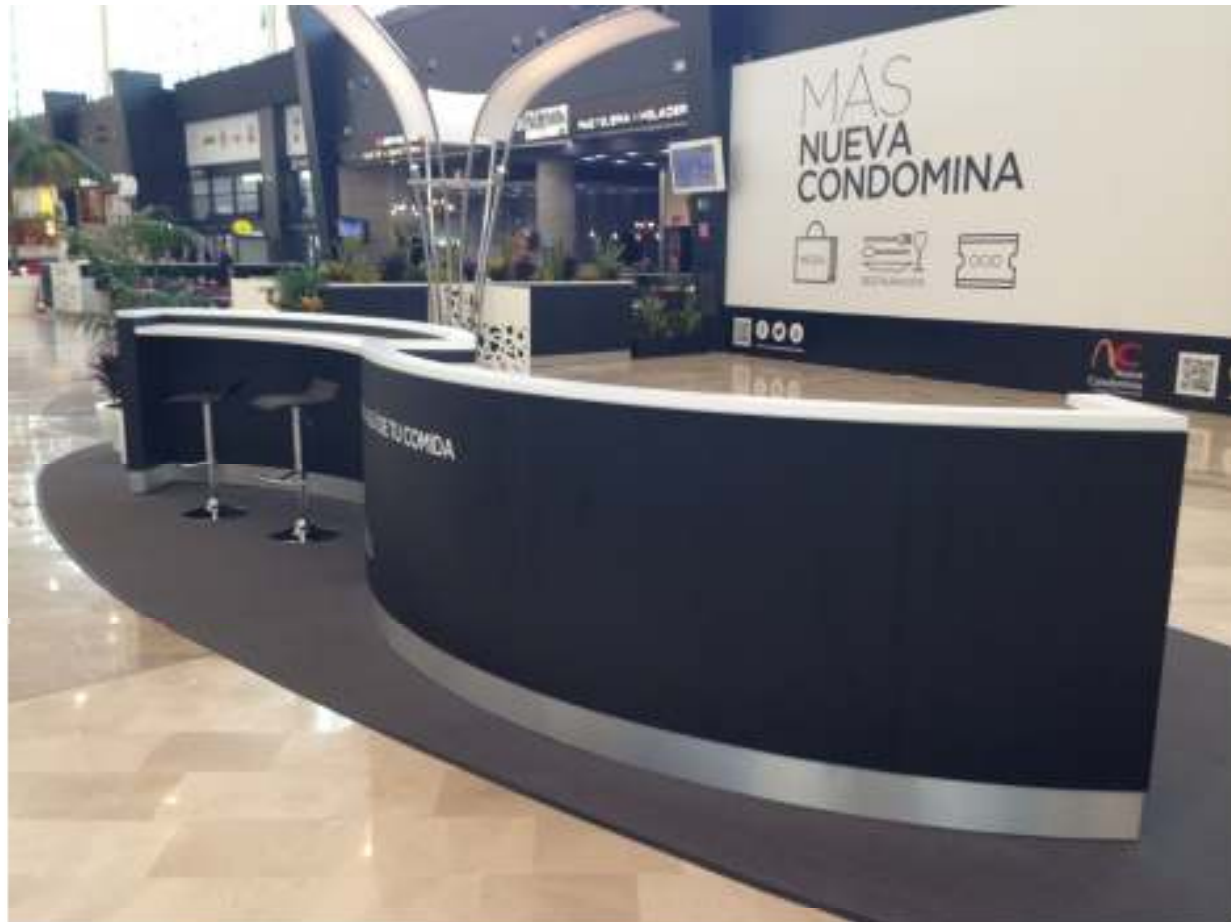
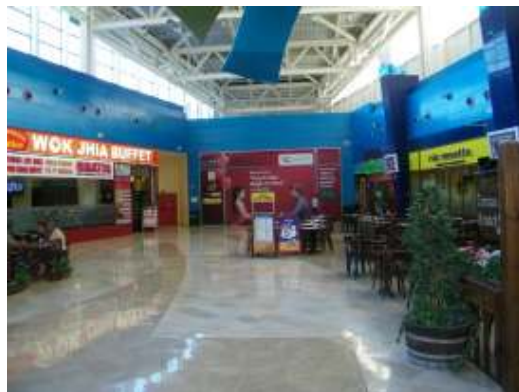
Propuesta ZONA RESTAURACION. OPCIÓN A PLADUR CONTINUO BAJO CERCHAS

Actuaciones: Colocación pladur continuo bajo las cerchas. Pintura en cornisas de locales y pilastras. Colocación de costillas permeables en tabique sobre tavellator. Iluminación suspendida y colocación velas. Diseño mobiliario conjunto. Vegetalización.

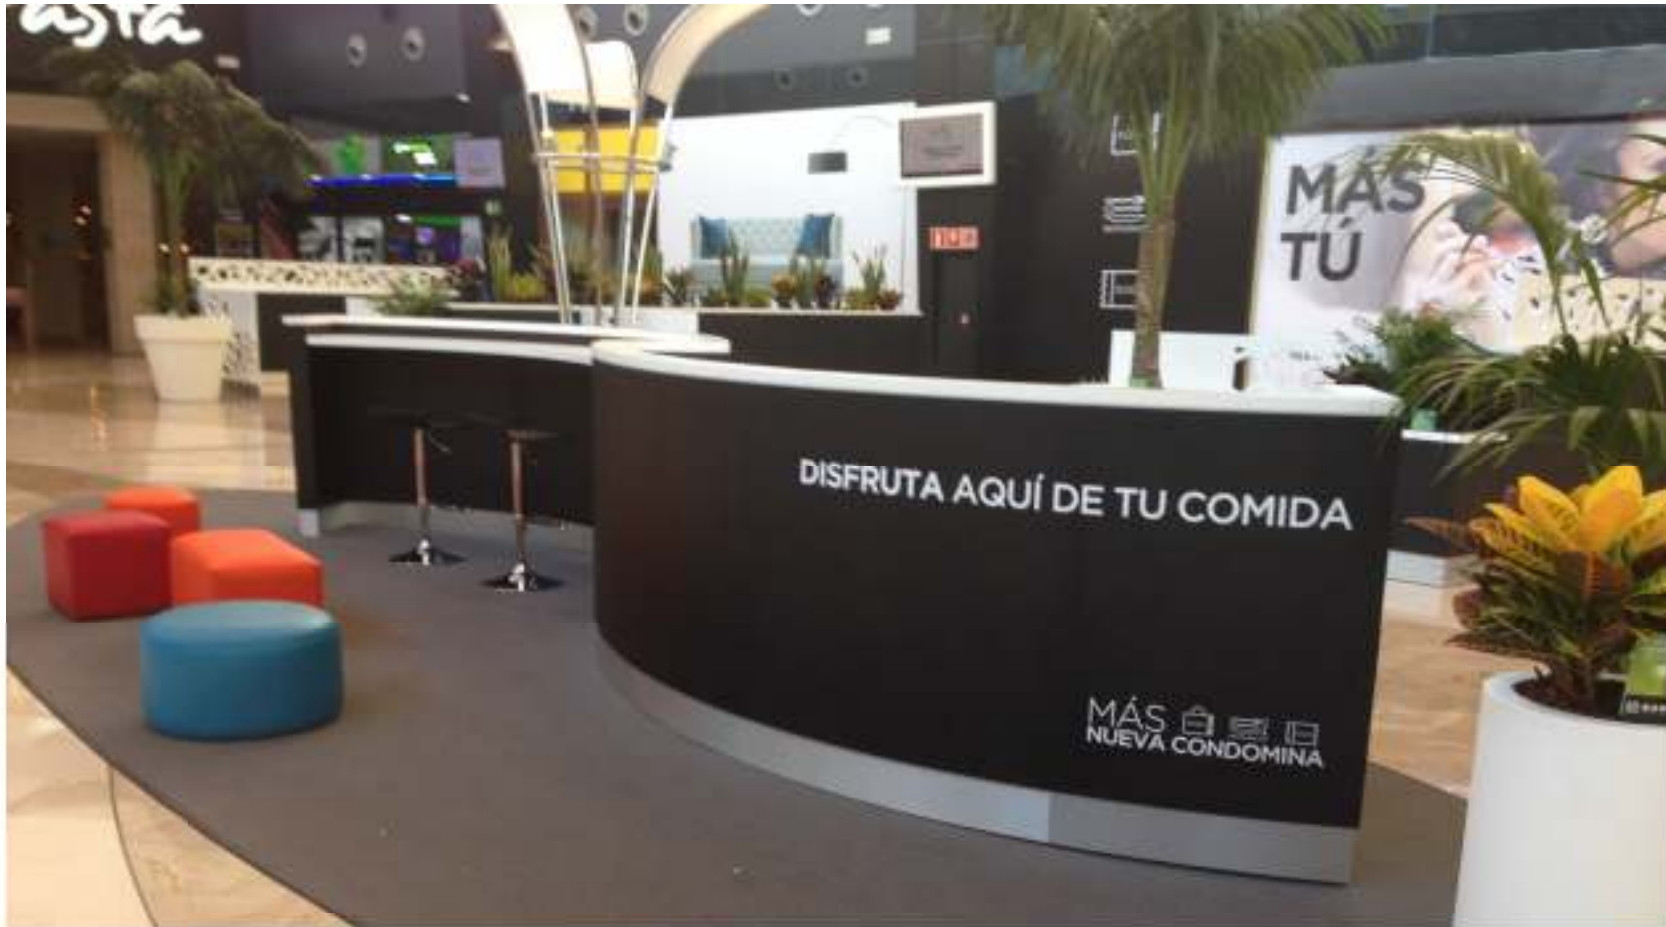
Propuesta ZONA RESTAURACION. OPCIÓN A PLADUR CONTINUO BAJO CERCHAS

Actuaciones: Colocación pladur continuo bajo las cerchas. Pintura en cornisas de locales y pilastras. Colocación de costillas permeables en tabique sobre tavellator. Iluminación suspendida y colocación velas. Diseño mobiliario conjunto. Vegetalización.

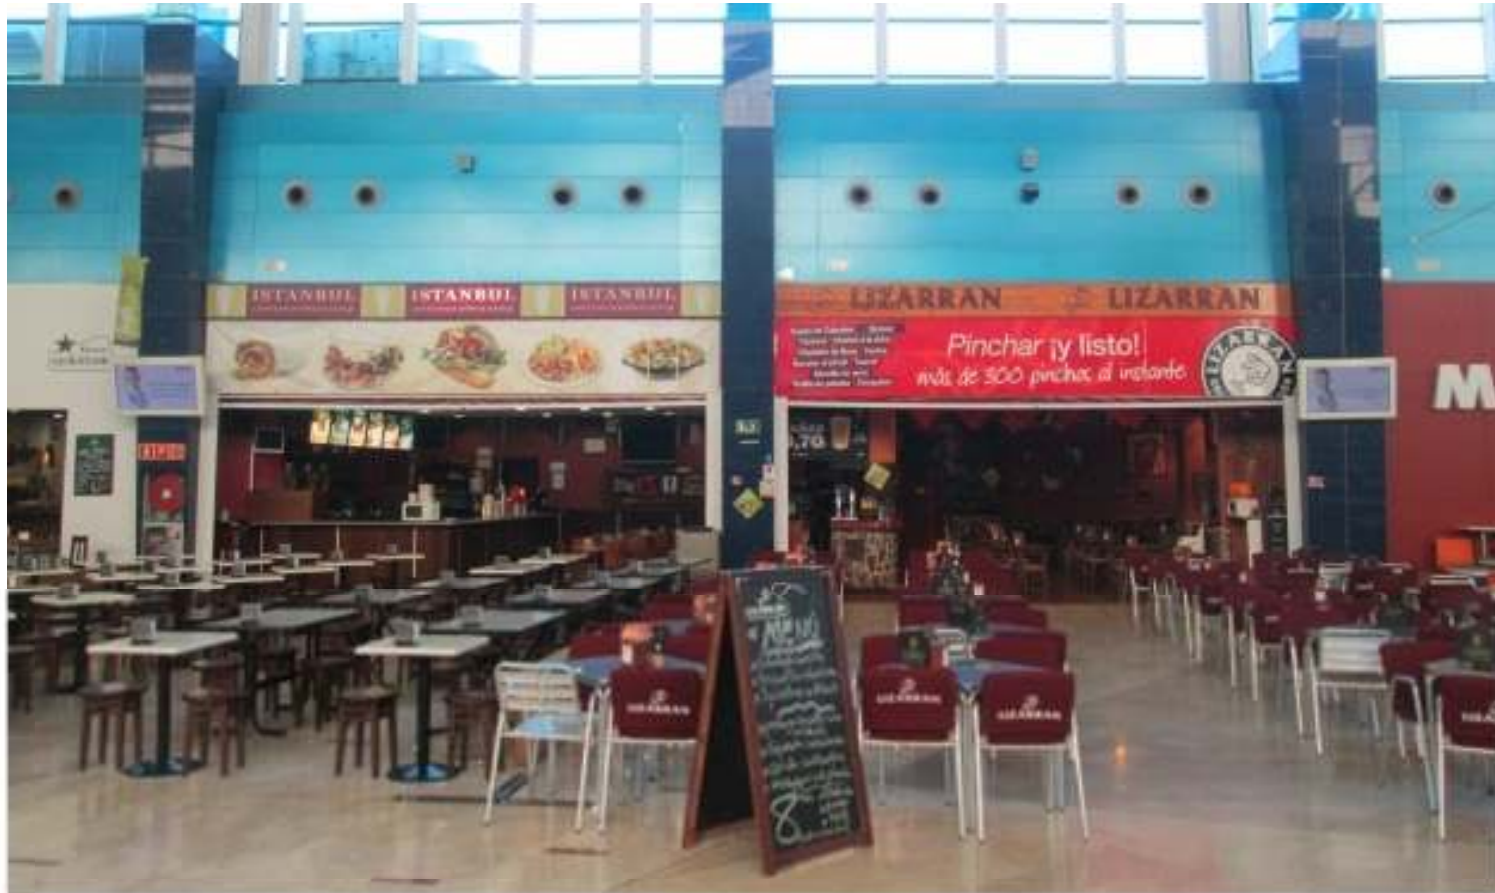
Propuesta ZONA RESTAURACION. OPCIÓN A PLADUR CONTINUO BAJO CERCHAS

Actuaciones: Colocación pladur continuo bajo las cerchas. Pintura en cornisas de locales y pilastras. Colocación de costillas permeables en tabique sobre tavellator. Iluminación suspendida y colocación velas. Diseño mobiliario conjunto. Vegetalización.

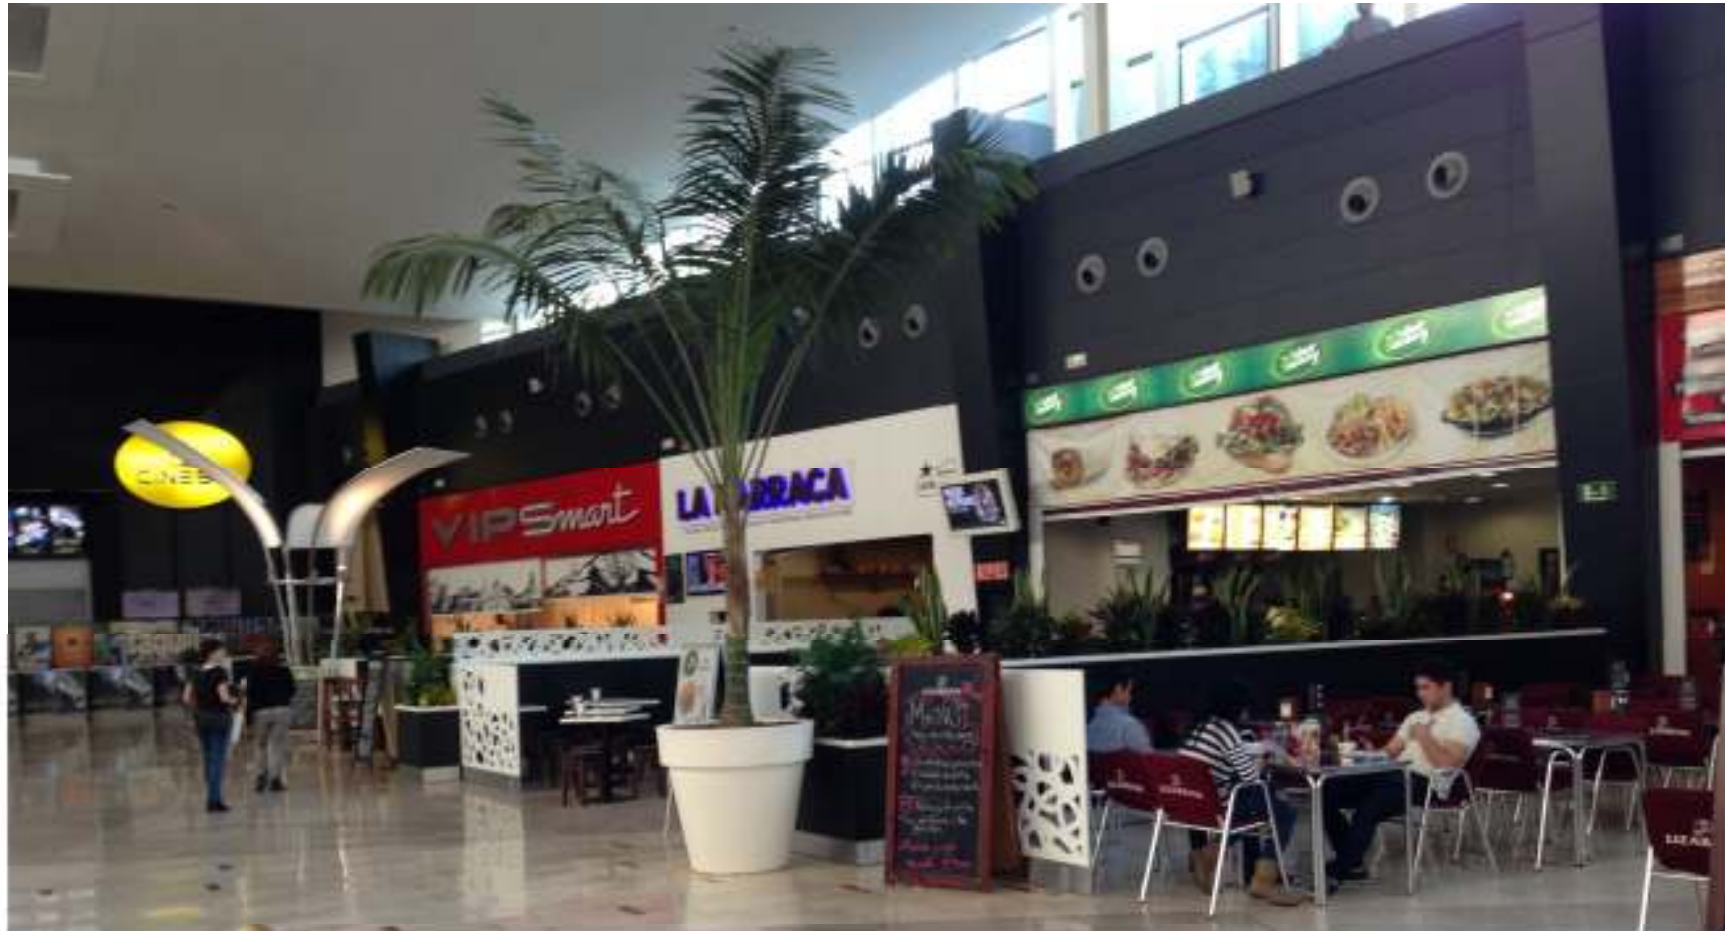
Propuesta ZONA RESTAURACION. OPCIÓN A PLADUR CONTINUO BAJO CERCHAS

Actuaciones: Colocación pladur continuo bajo las cerchas. Pintura en cornisas de locales y pilastras. Colocación de costillas permeables en tabique sobre tavellator. Iluminación suspendida y colocación velas. Diseño mobiliario conjunto. Vegetalización.

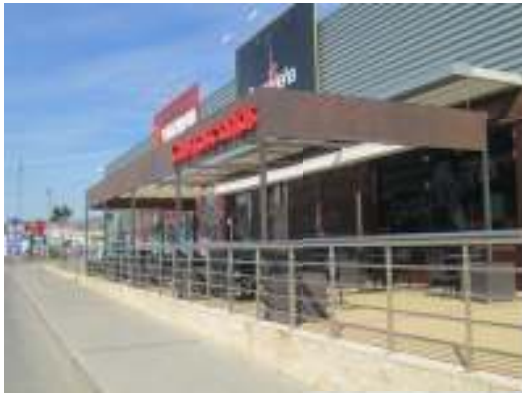
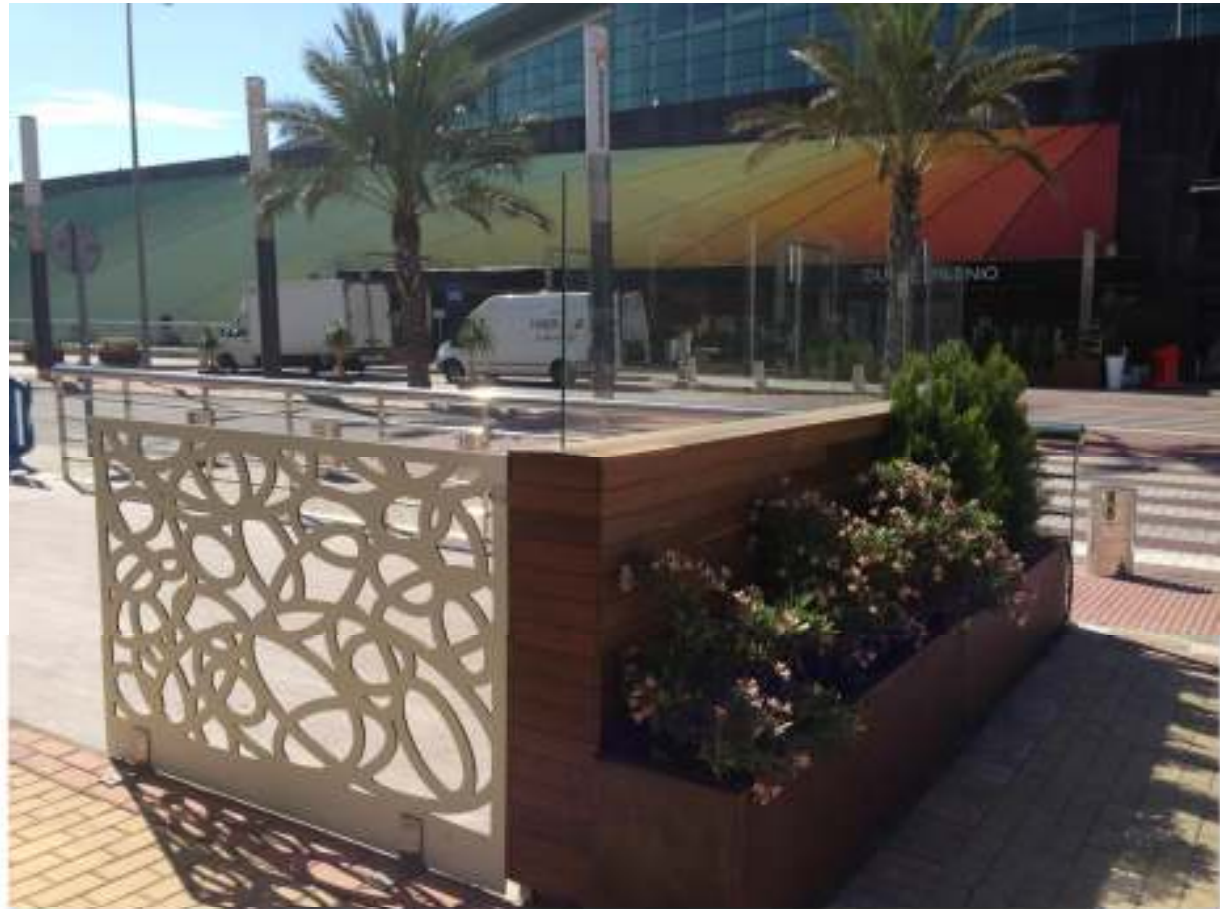
Propuesta zona RESTAURACIÓN MEDIANAS.

Actuaciones: Homogeneización del bandó y elementos de cierre con zonas de restauración exterior.

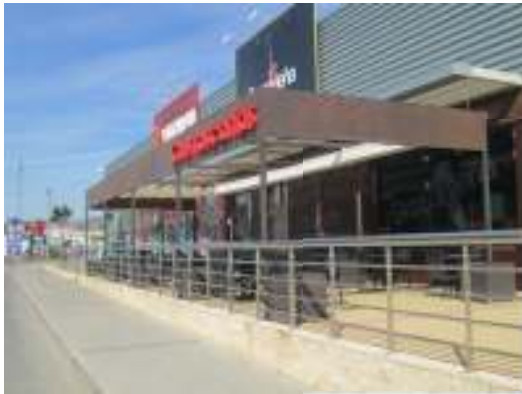
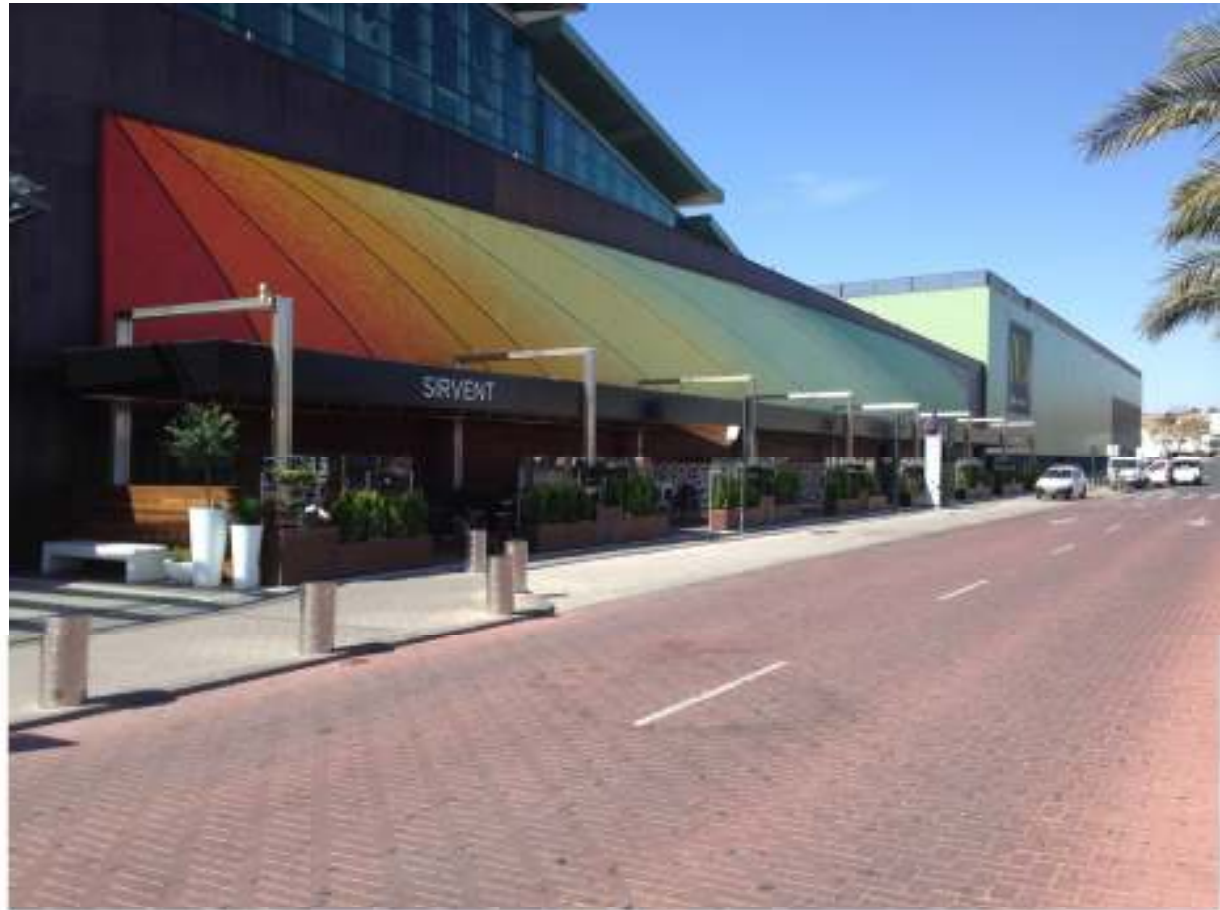
Propuesta zona RESTAURACIÓN MEDIANAS.

Actuaciones: Homogeneización del bandó y elementos de cierre con zonas de restauración exterior.

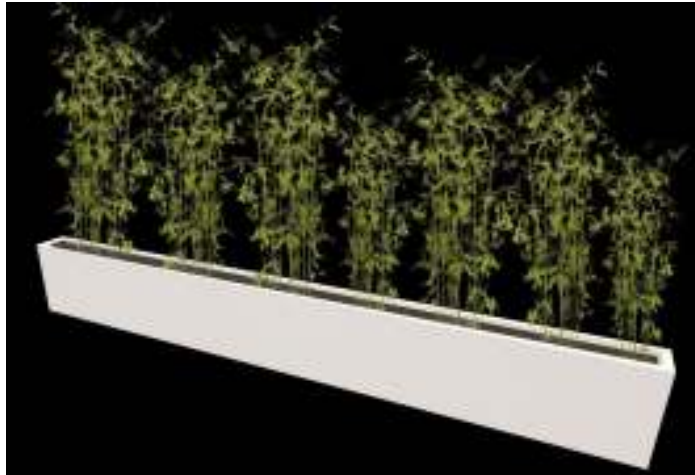
Propuesta JARDINERA DE BAMBÚ, JARDINERA-BANCO BAMBÚ Y BARRA EN L

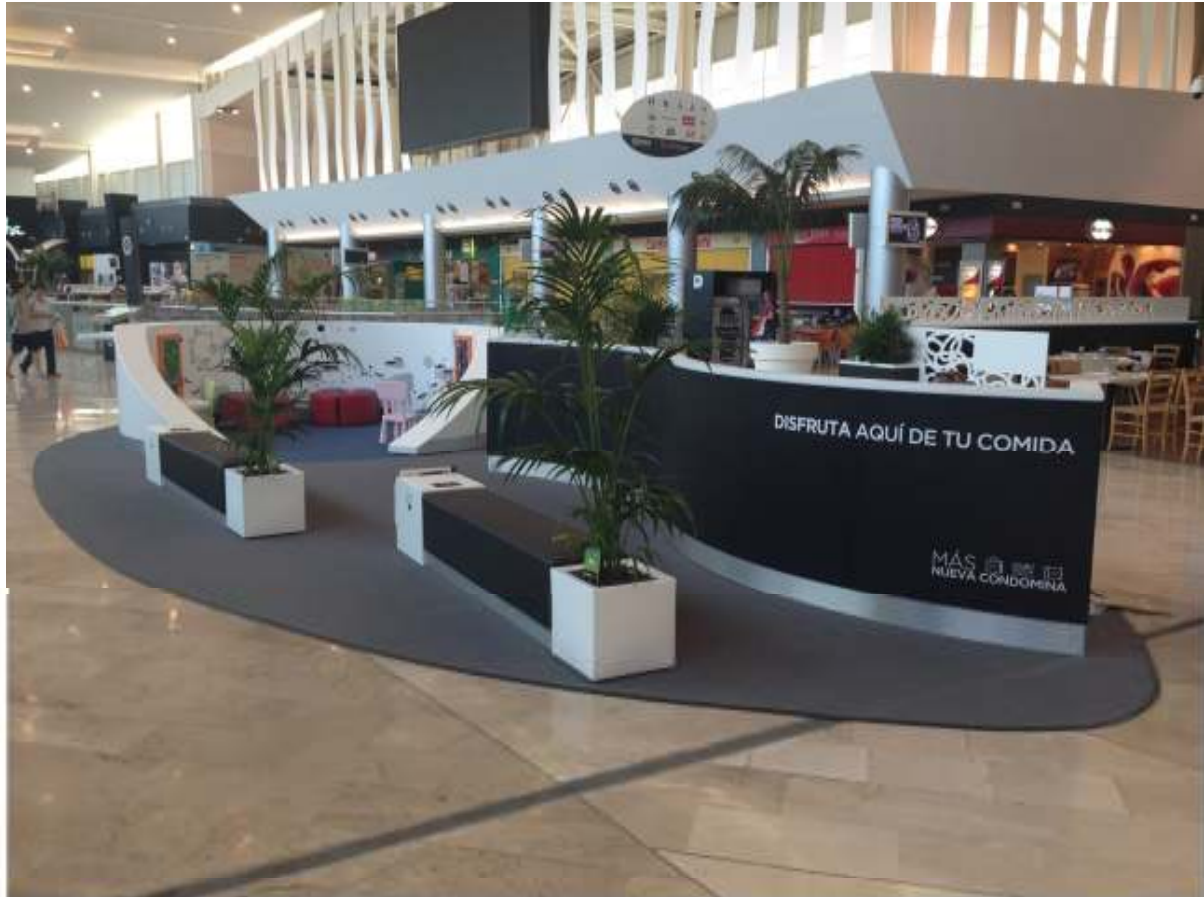
Propuesta ZONA RESTAURACION. OPCIÓN TERRAZAS PRIVATIVAS CON NUEVA IMAGEN Y FOOD COURT EN MEDIO

Actuaciones: Forrado de cerchas con elementos textiles. Pintura en cornisas de locales y pilastras. Iluminación suspendida y colocación velas. Diseño mobiliario conjunto y nuevas zonas de Stay&Play. Vegetalización.
