Qualitas Ingeniería y Construcción S.A.

COMERCIAL Y OCIO

ESTUDIO DE MEJORAS DE FACHADAS EN EL C.C. AQUA PORTIMAO

Proyecto de ejecución **NUEVA CONDOMINA**

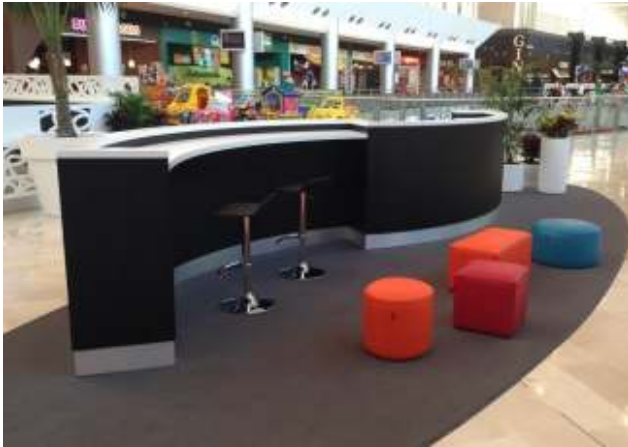
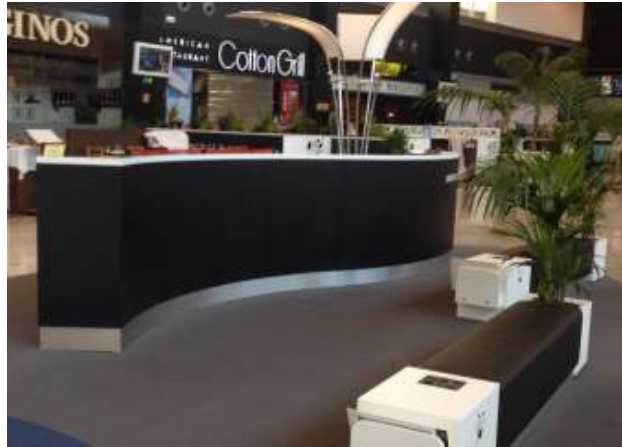
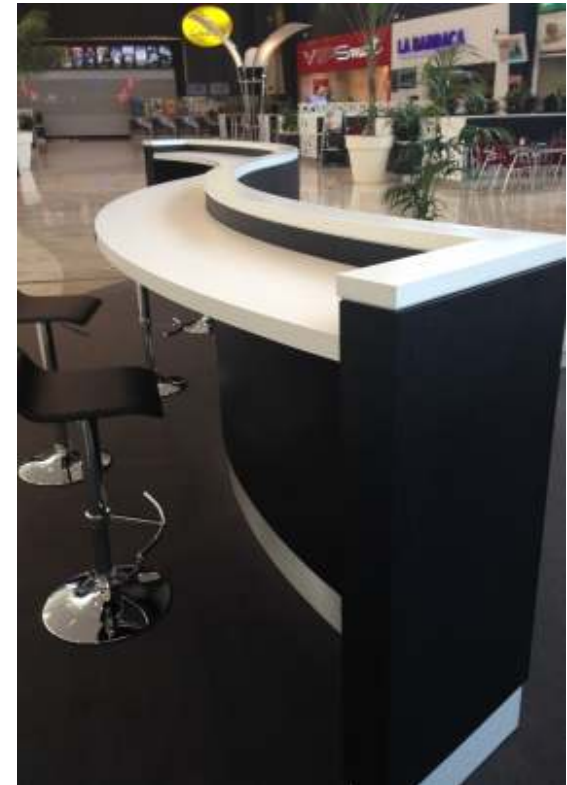
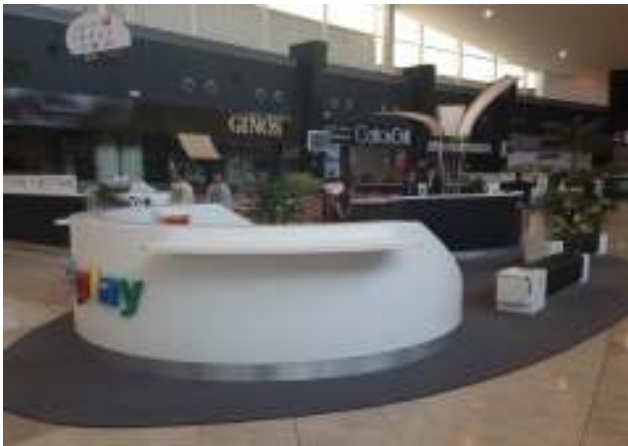
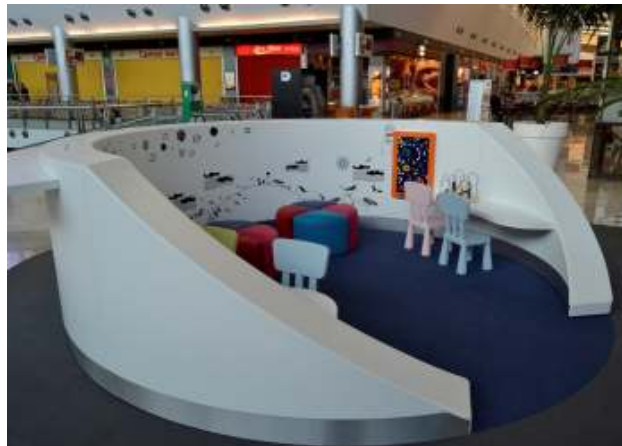
Propuesta ZONA RESTAURACION. OPCION TERRAZAS PRIVATIVAS CON NUEVA IMAGEN Y FOOD COURT EN MEDIO

Actuaciones: Forrado de cerchas con elementos textiles. Pintura en cornisas de locales y pilastras. Iluminación suspendida y colocación velas. Diseño mobiliario conjunto y nuevas zonas de Stay&Play. Vegetalización.

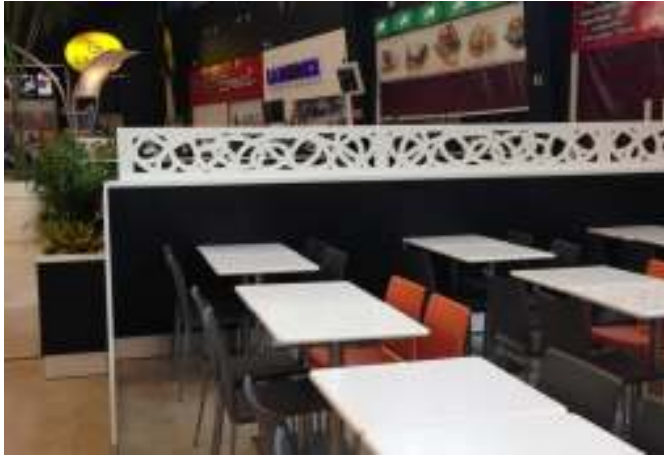
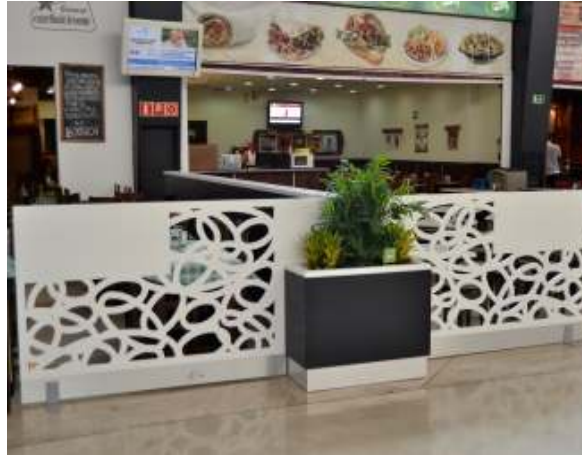
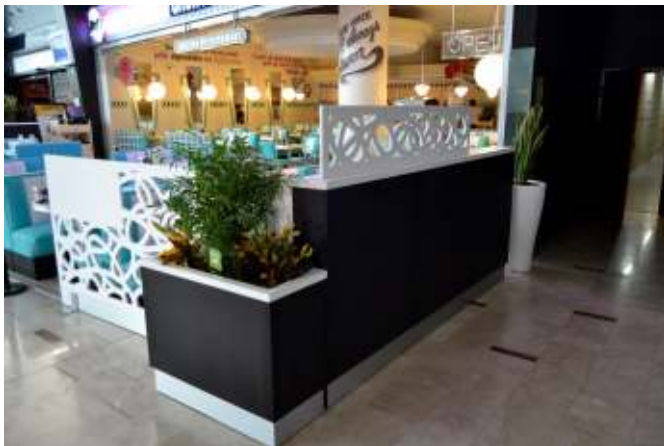
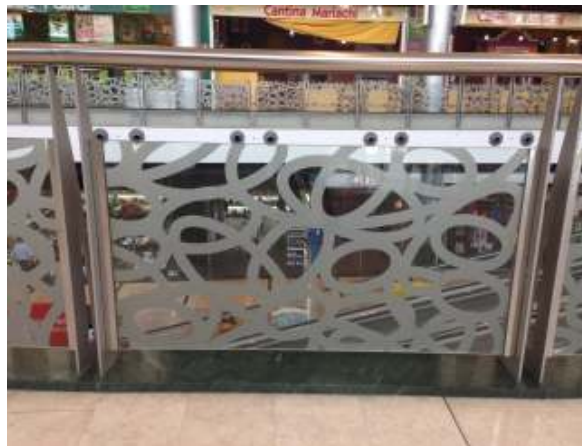
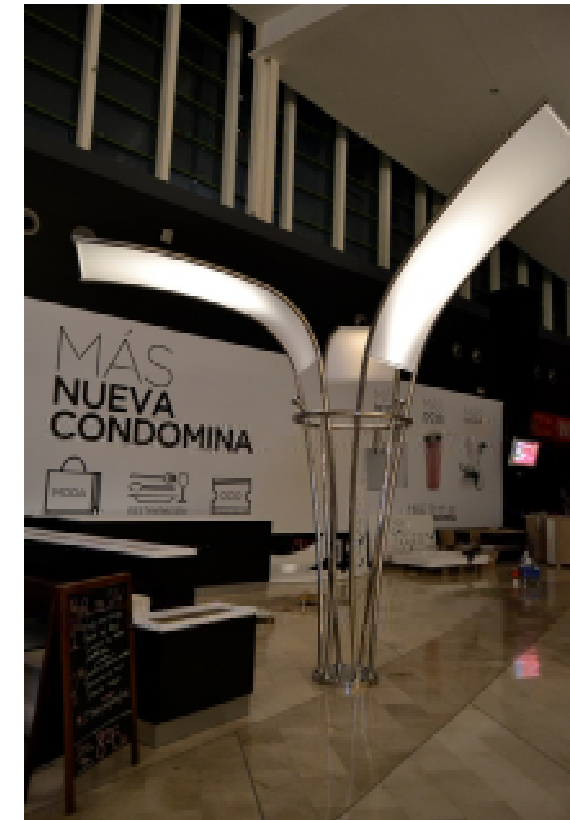
Propuesta ZONA RESTAURACION. OPCION TERRAZAS PRIVATIVAS CON NUEVA IMAGEN Y FOOD COURT EN MEDIO

Actuaciones: Forrado de cerchas con elementos textiles. Pintura en cornisas de locales y pilastras. Iluminación suspendida y colocación velas. Diseño mobiliario conjunto y nuevas zonas de Stay&Play. Vegetalización.

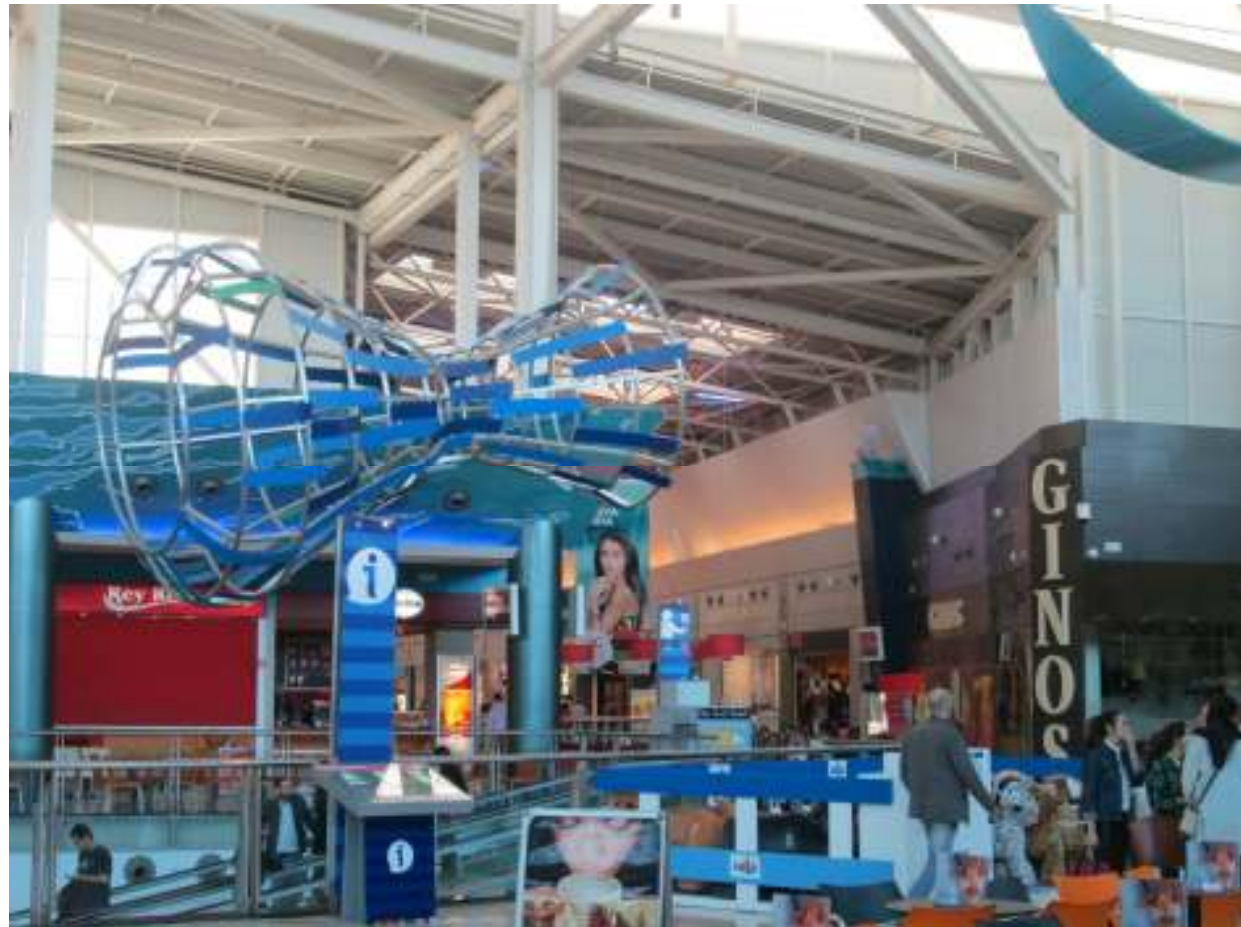
Propuesta UNION LATERAL ZONA COMERCIAL
RESTAURACION

Actuaciones: Colocación de elementos textiles en estructura, pintura homogénea en bandós en gris oscuro, mejora de la iluminación, zonas de descanso con vegetalización

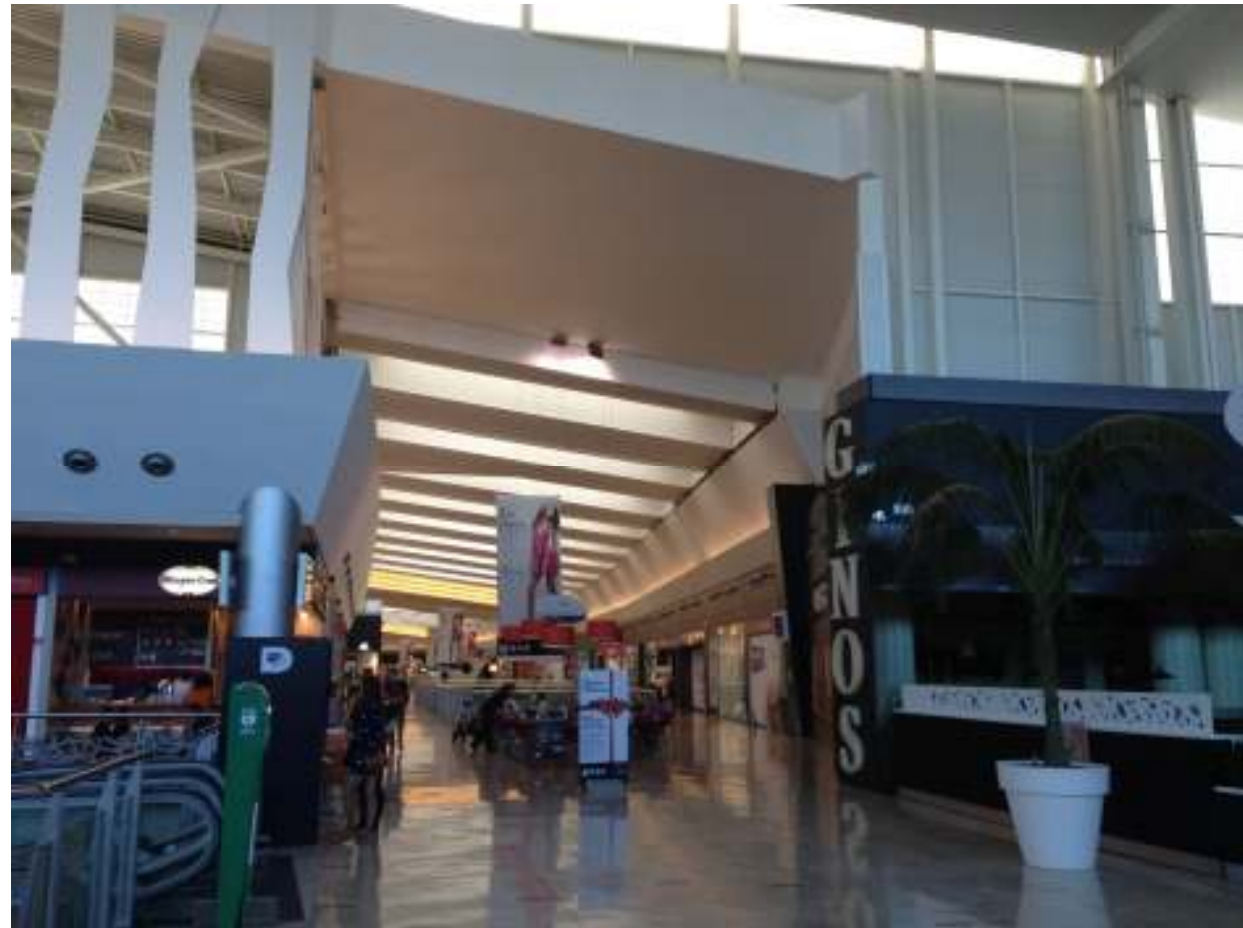
Propuesta UNION LATERAL ZONA COMERCIAL
RESTAURACION

Actuaciones: Colocación de elementos textiles en estructura, pintura homogénea en bandós en gris oscuro, mejora de la iluminación, zonas de descanso con vegetalización

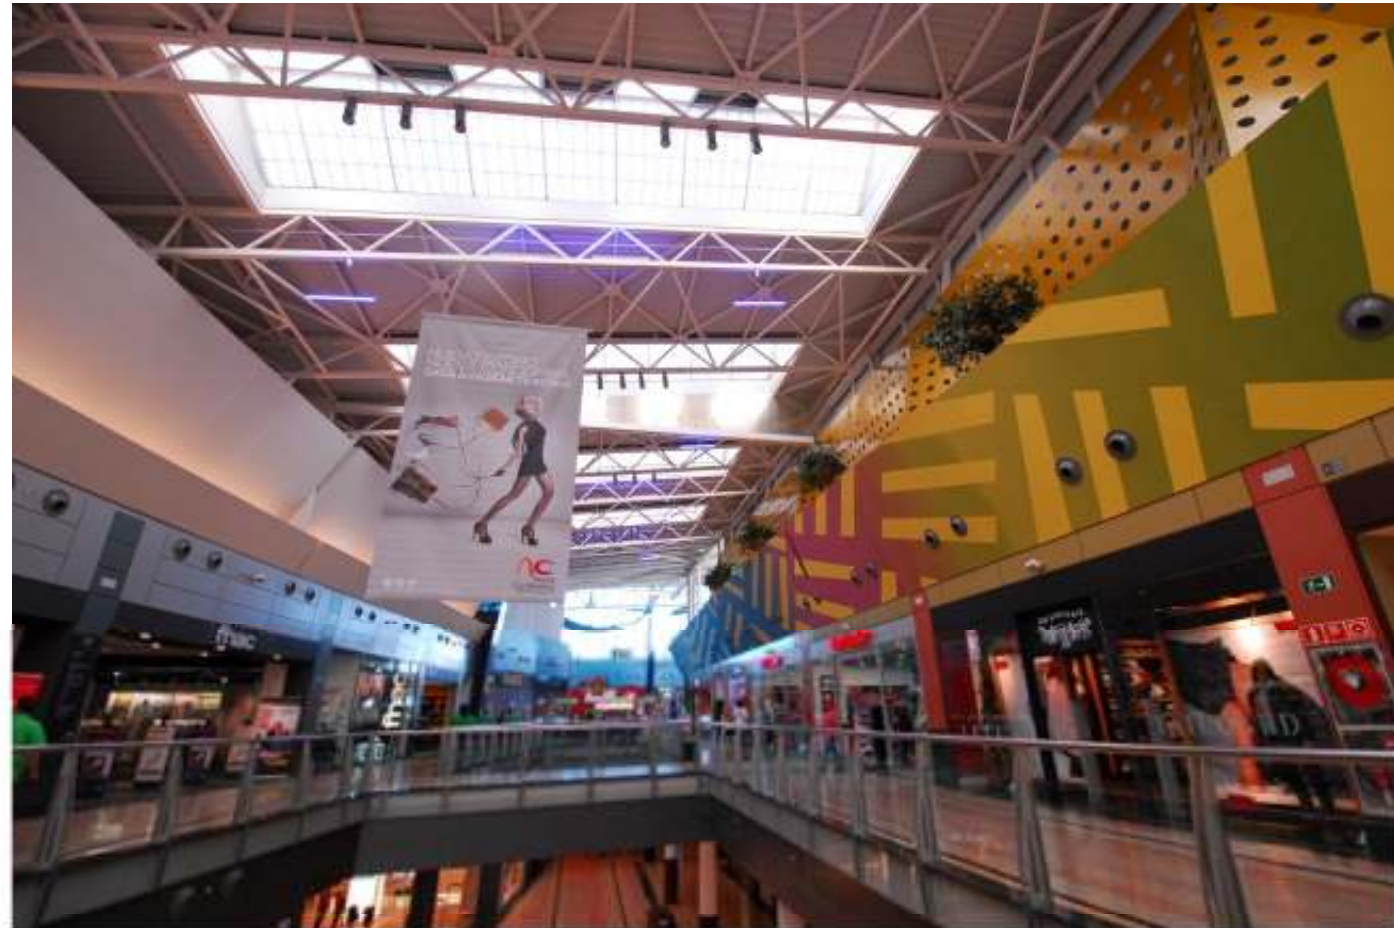
Propuesta UNION LATERAL ZONA COMERCIAL
RESTAURACION

Actuaciones: Colocación de elementos textiles en estructura, pintura homogénea en bandós en gris oscuro, mejora de la iluminación, zonas de descanso con vegetalización

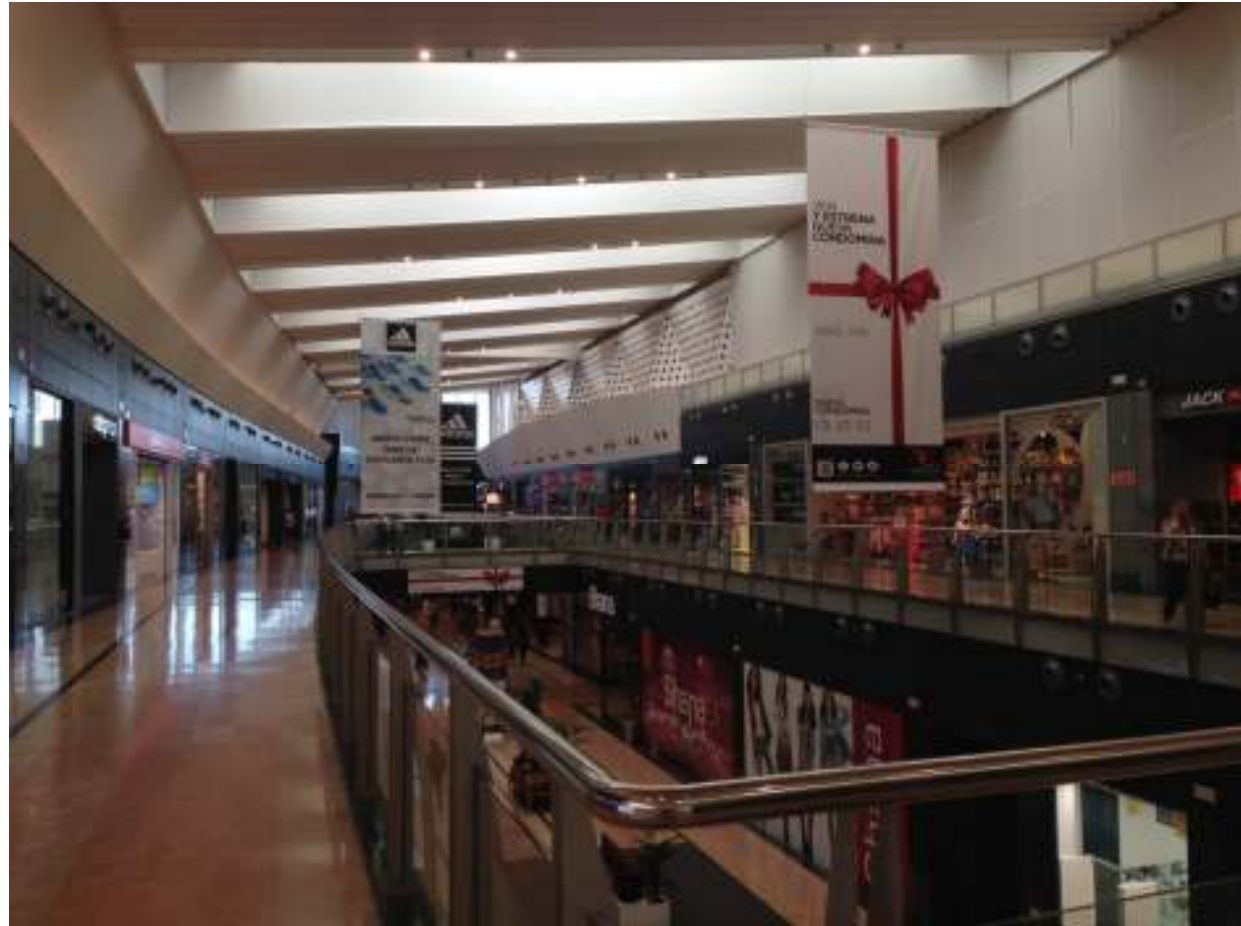
Propuesta UNION LATERAL ZONA COMERCIAL
RESTAURACION

Actuaciones: Colocación de elementos textiles en estructura, pintura homogénea en bandós en gris oscuro, mejora de la iluminación, zonas de descanso con vegetalización

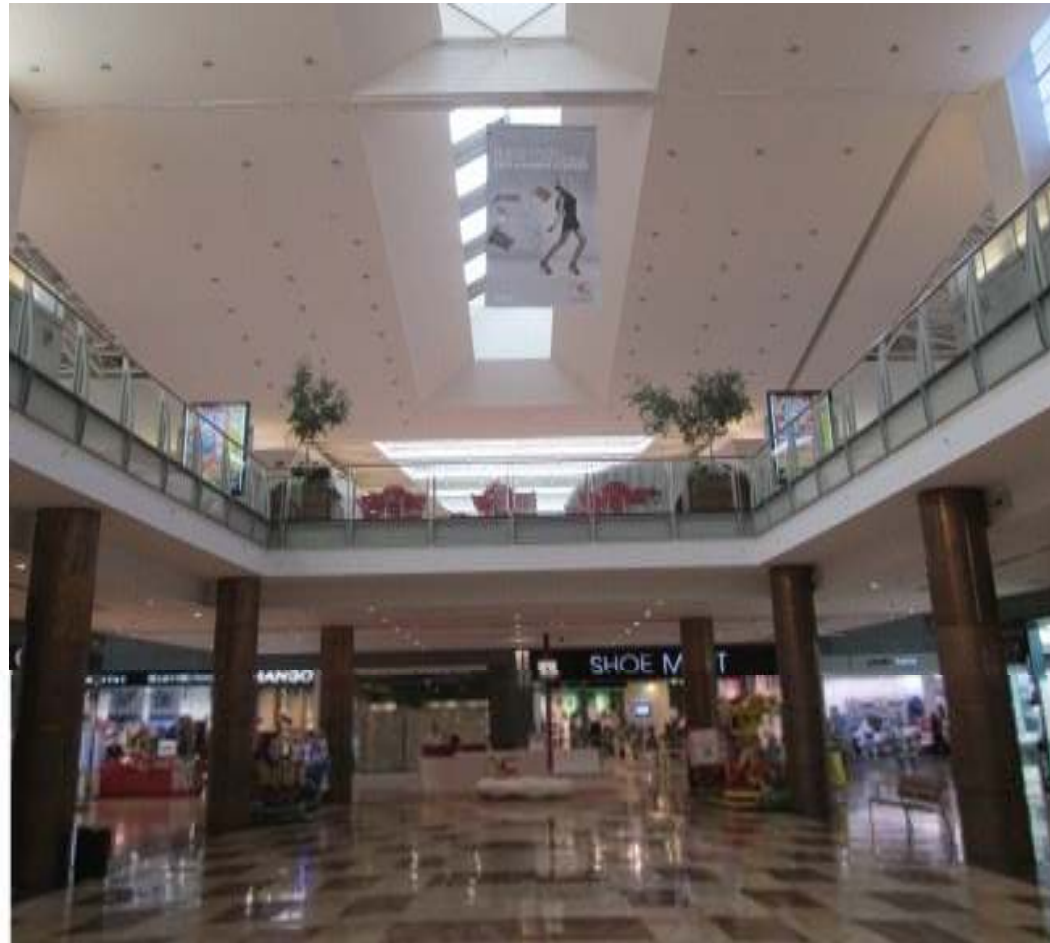
Propuesta MALL-ESCALERA CENTRAL:

Actuaciones: Colocación de lámparas, nueva zona de descanso, vegetalización

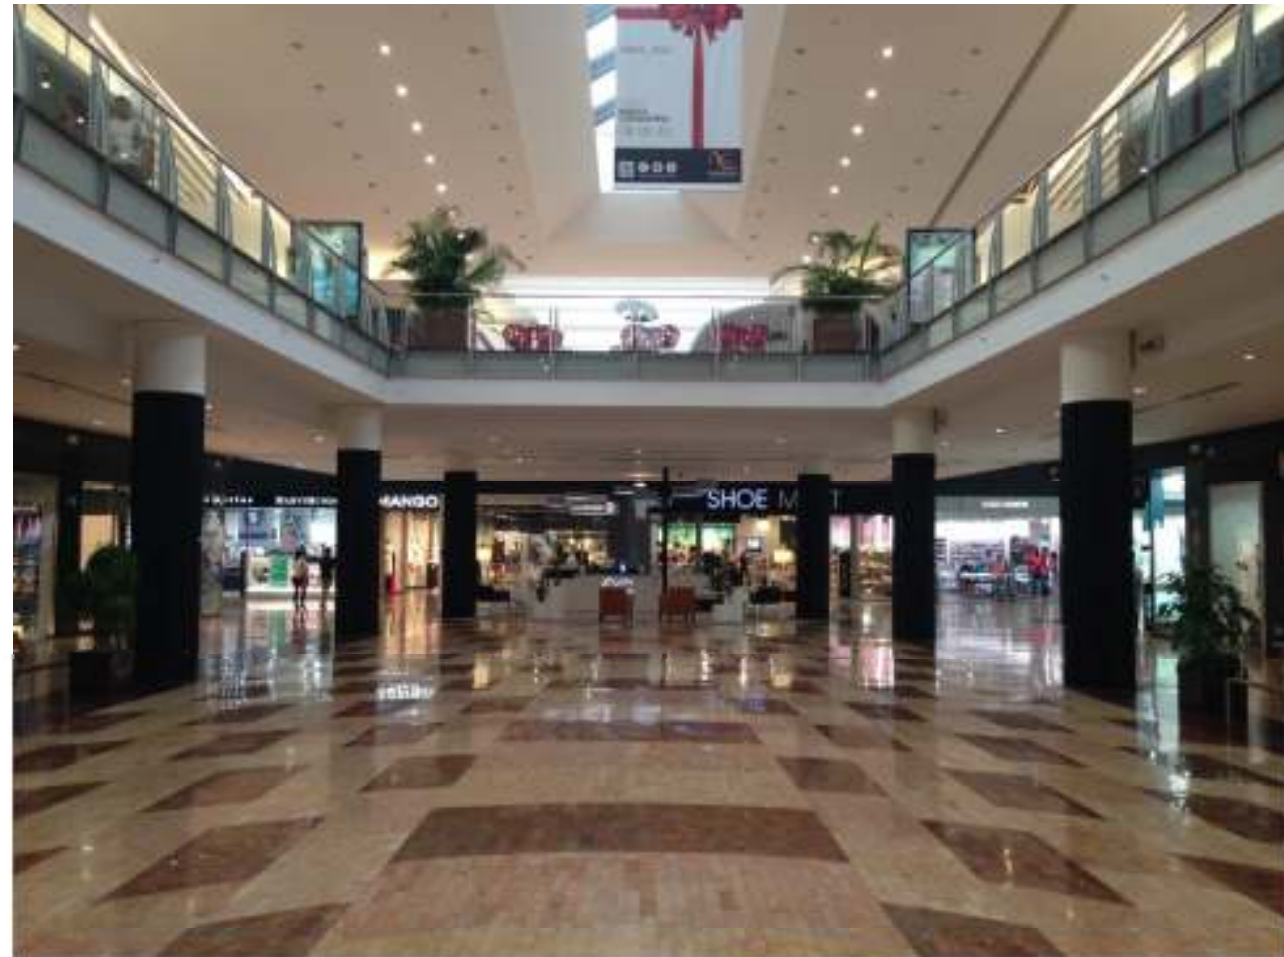
Propuesta MALL-ESCALERA CENTRAL

Actuaciones: Colocación de lámparas, nueva zona de descanso, vegetalización

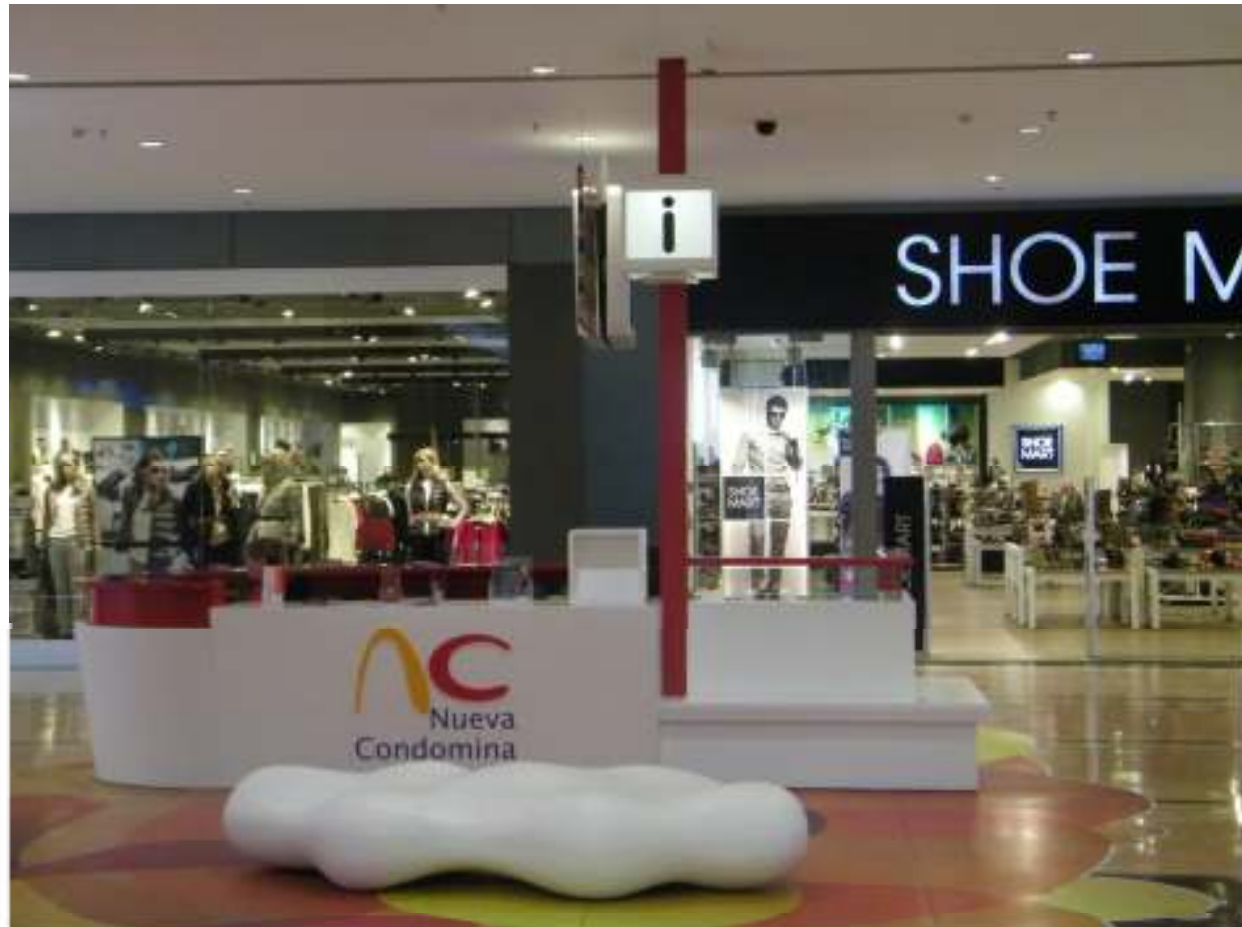
Propuesta PUNTO DE INFORMACIÓN.

Actuaciones: Colocación de nueva iluminación en forma de elipse para remarcar el punto de información, nuevos logotipos corpóreos, nueva moqueta y mobiliario

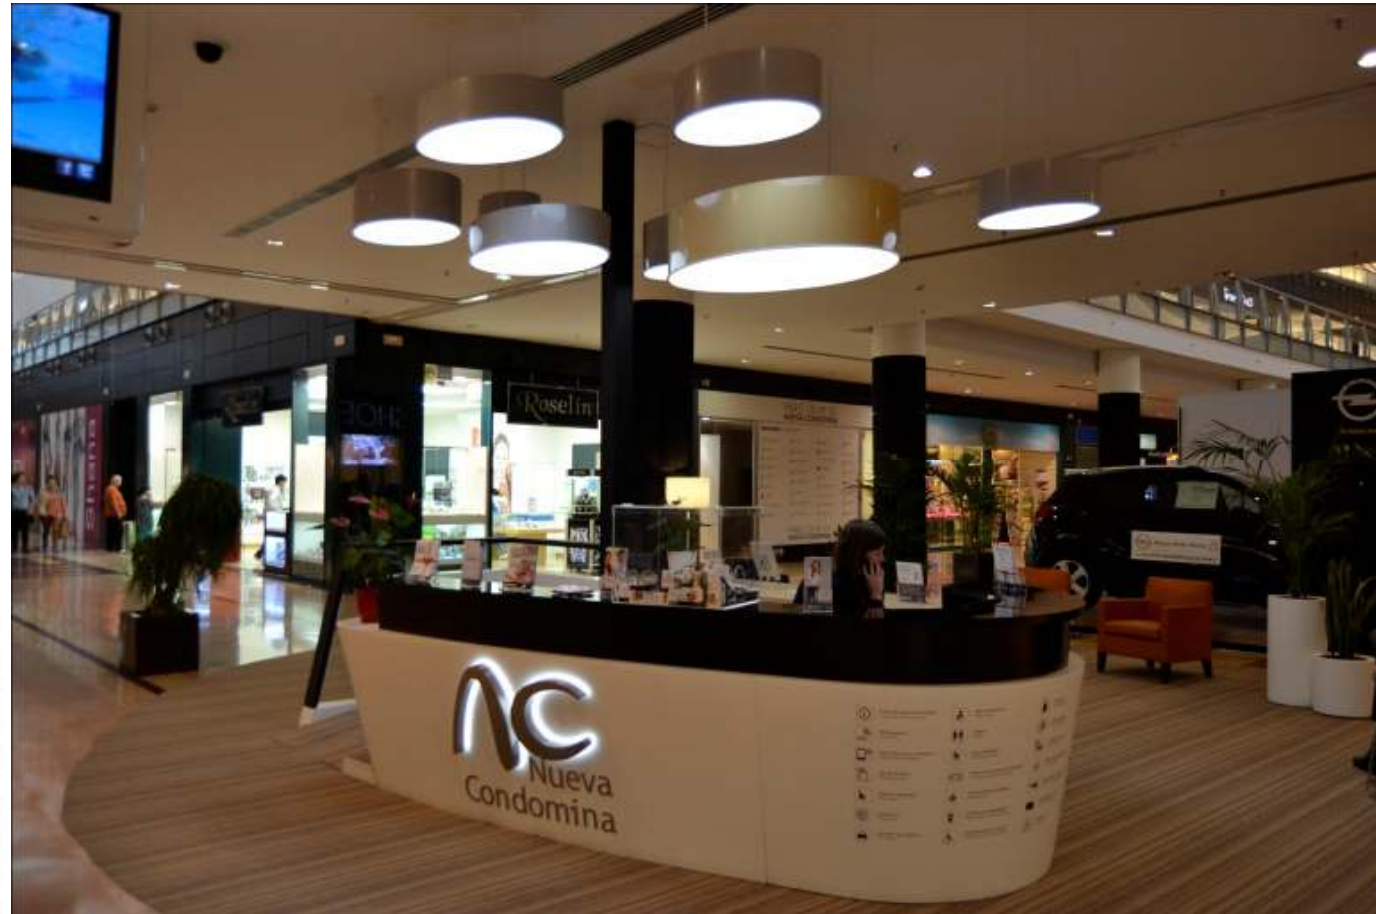
Propuesta PUNTO DE INFORMACIÓN

Actuaciones: Colocación de nueva iluminación en forma de elipse para remarcar el punto de información, nuevos logotipos corpóreos, nueva moqueta y mobiliario

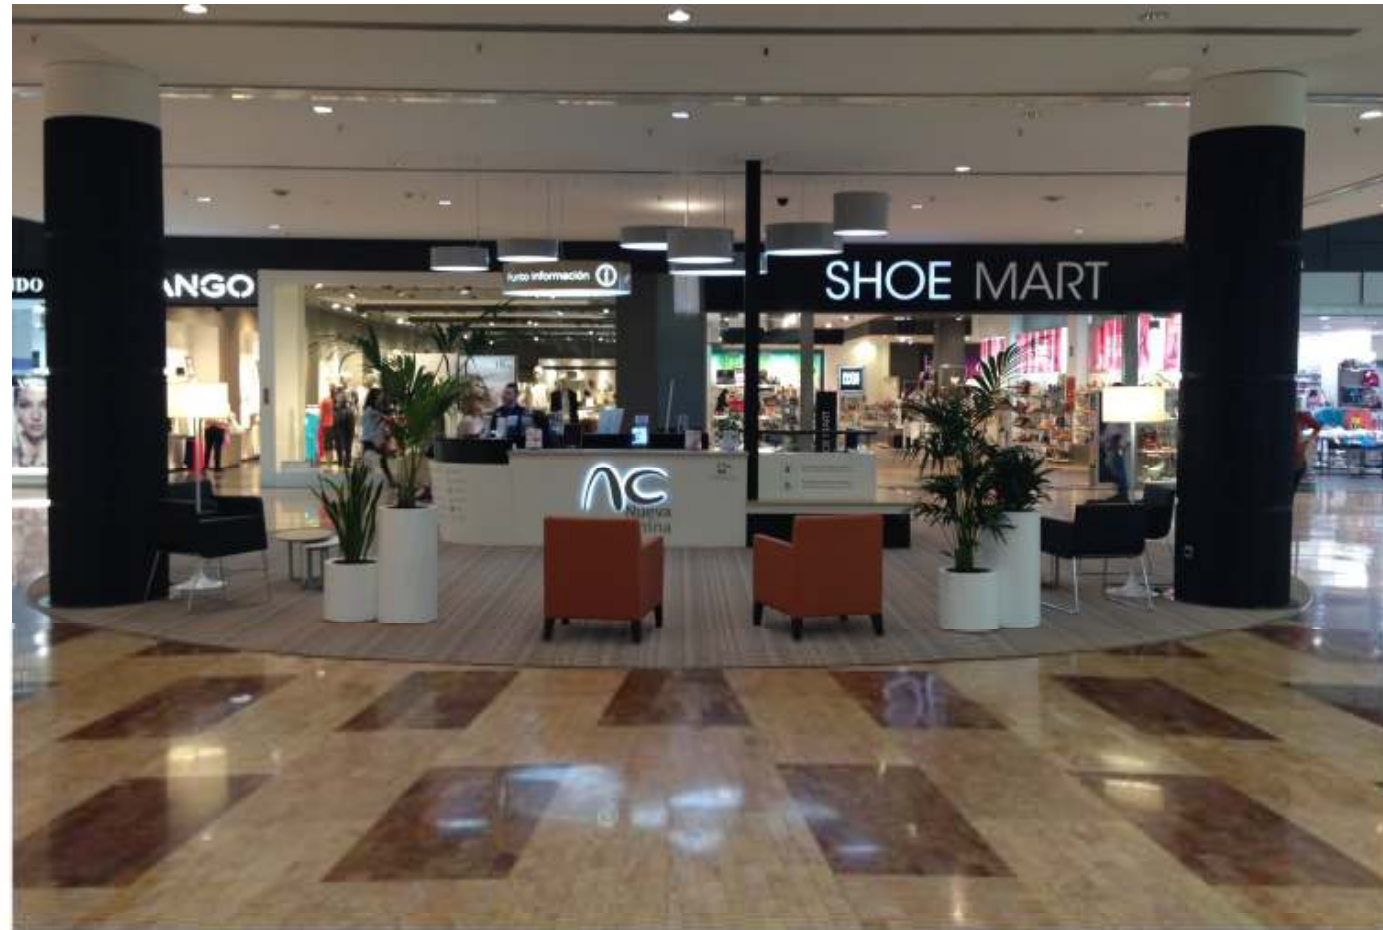
Propuesta PUNTO DE INFORMACIÓN

Actuaciones: Colocación de nueva iluminación en forma de elipse para remarcar el punto de información, nuevos logotipos corpóreos, nueva moqueta y mobiliario

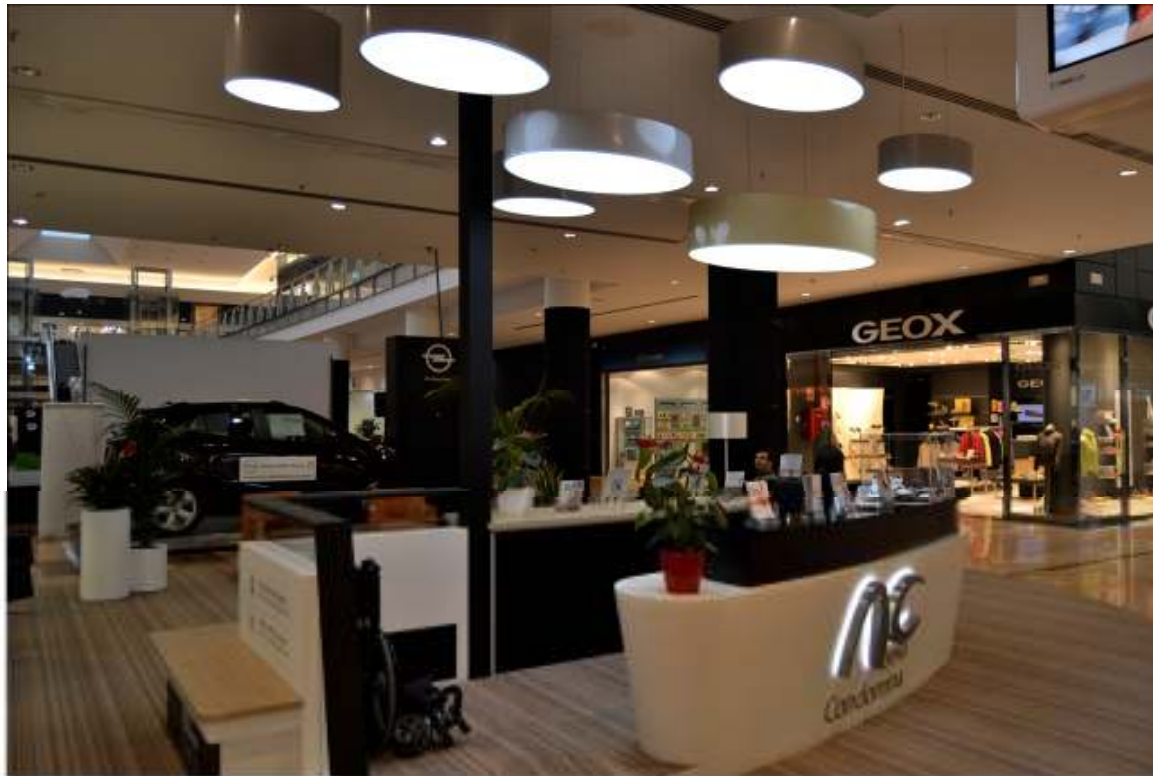
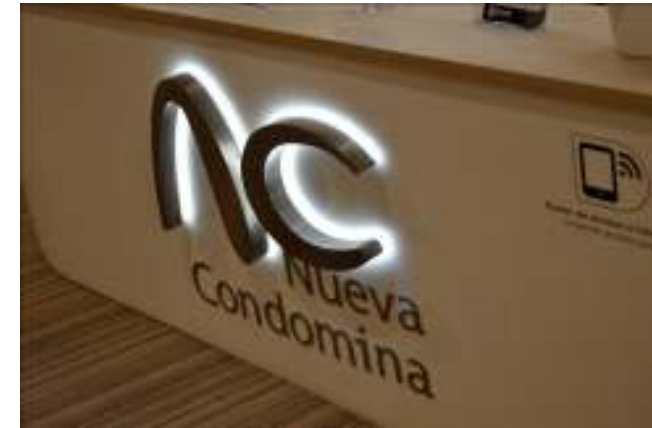
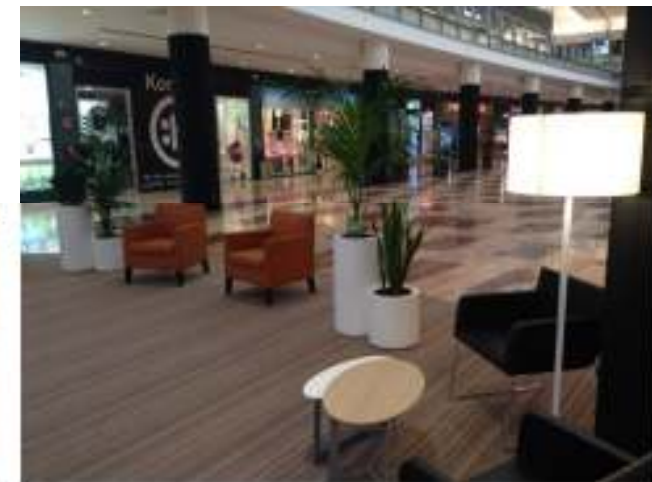
Propuesta PUNTO DE INFORMACIÓN.

Actuaciones: Colocación de nueva iluminación en forma de elipse para remarcar el punto de información, nuevos logotipos corpóreos, nueva moqueta y mobiliario

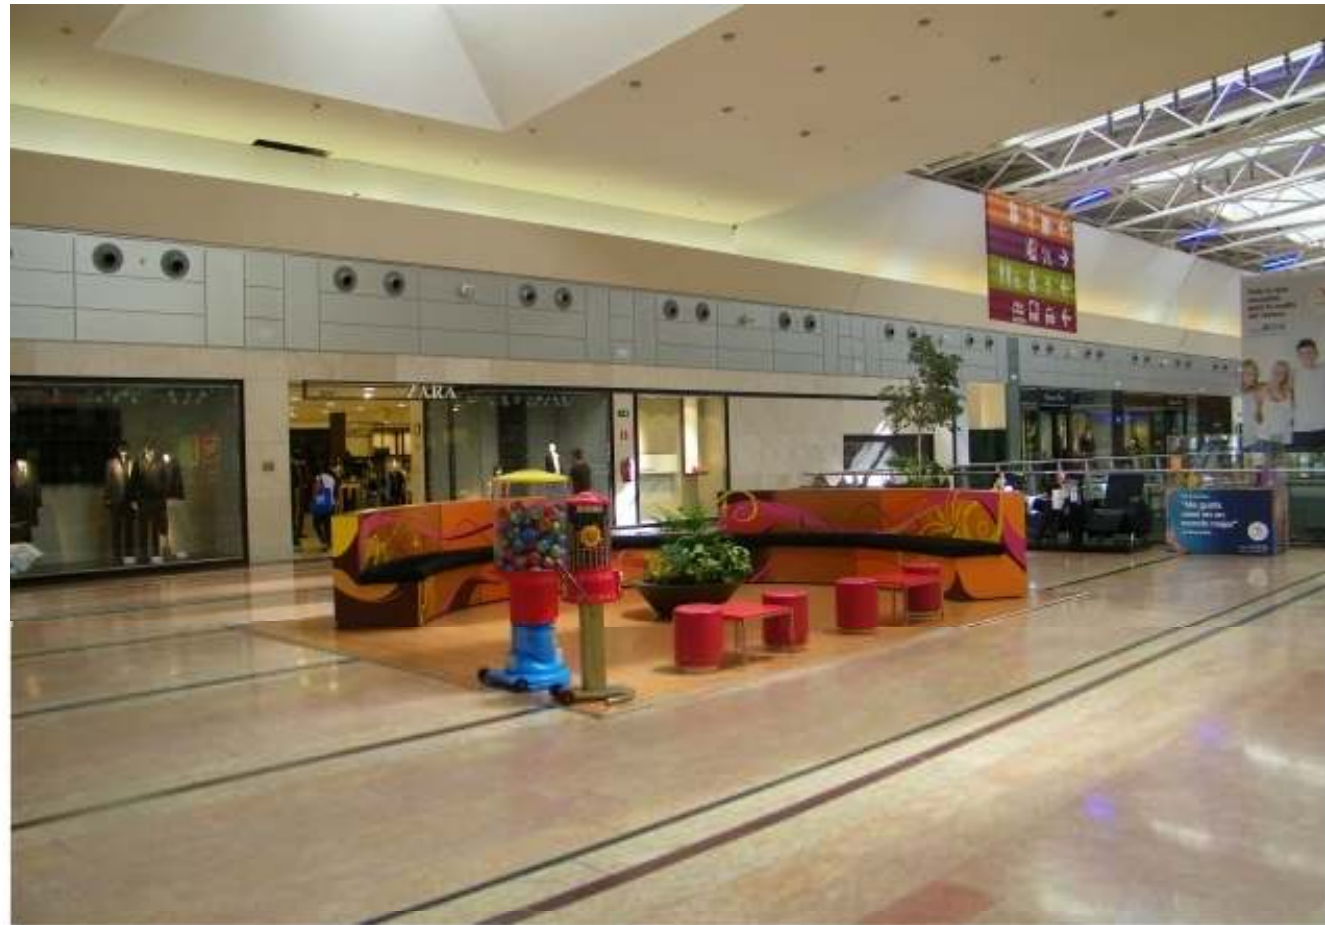
Propuesta ÁREA ESTANCIAL DE LARGA DURACIÓN EN PLANTA ALTA.

Actuaciones: Nueva zona de descanso larga duración, bancos jardineras y moqueta, cambio de color en bando locales , mejora de la iluminación y nueva señalética.

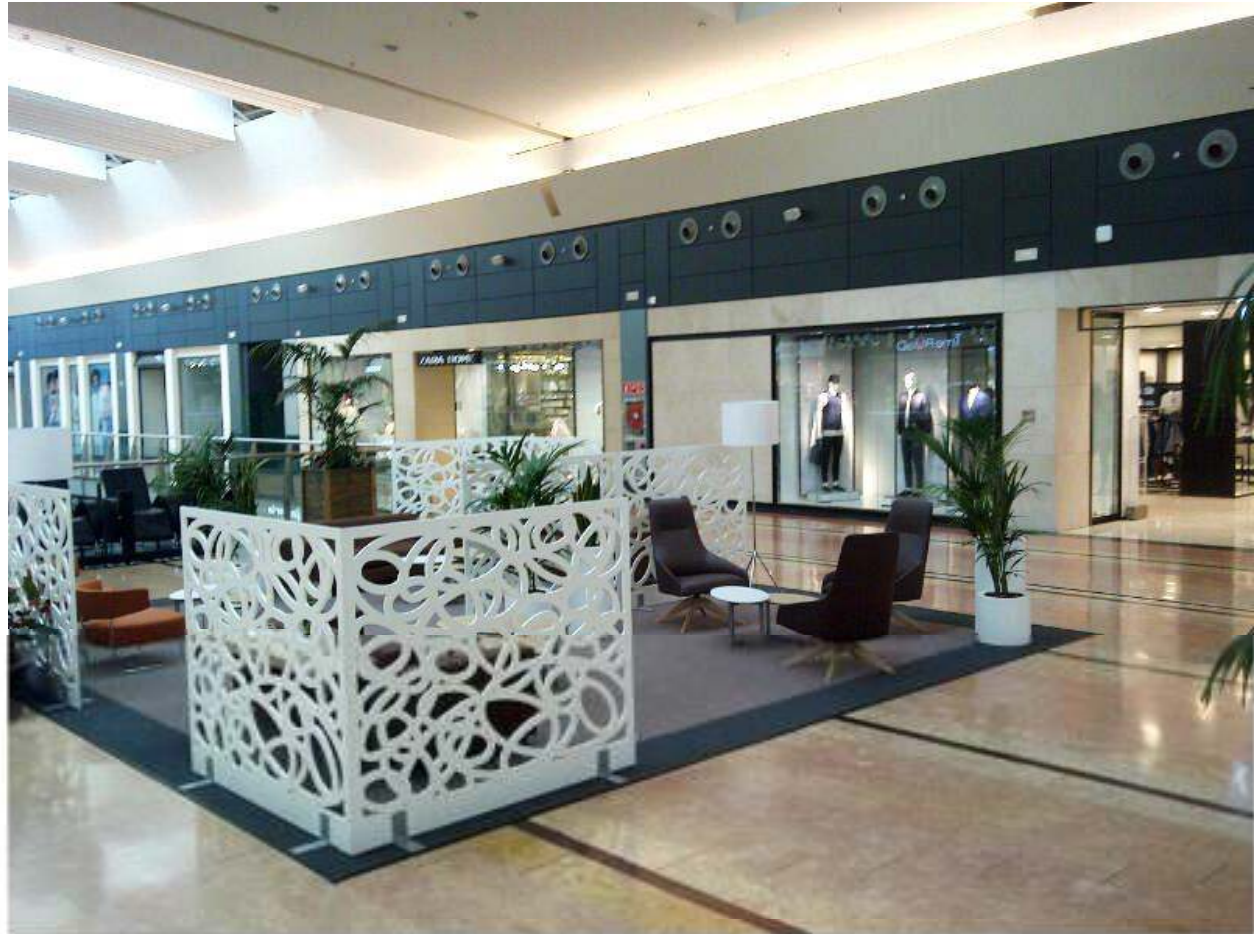
Propuesta ÁREA ESTANCIAL DE **LAUREL**
DURACIÓNEN PLANTA ALTA.

Actuaciones: Nueva zona de descanso larga duración, bancos jardineras y moqueta, cambio de color en bando locales , mejora de la iluminación y nueva señalética.

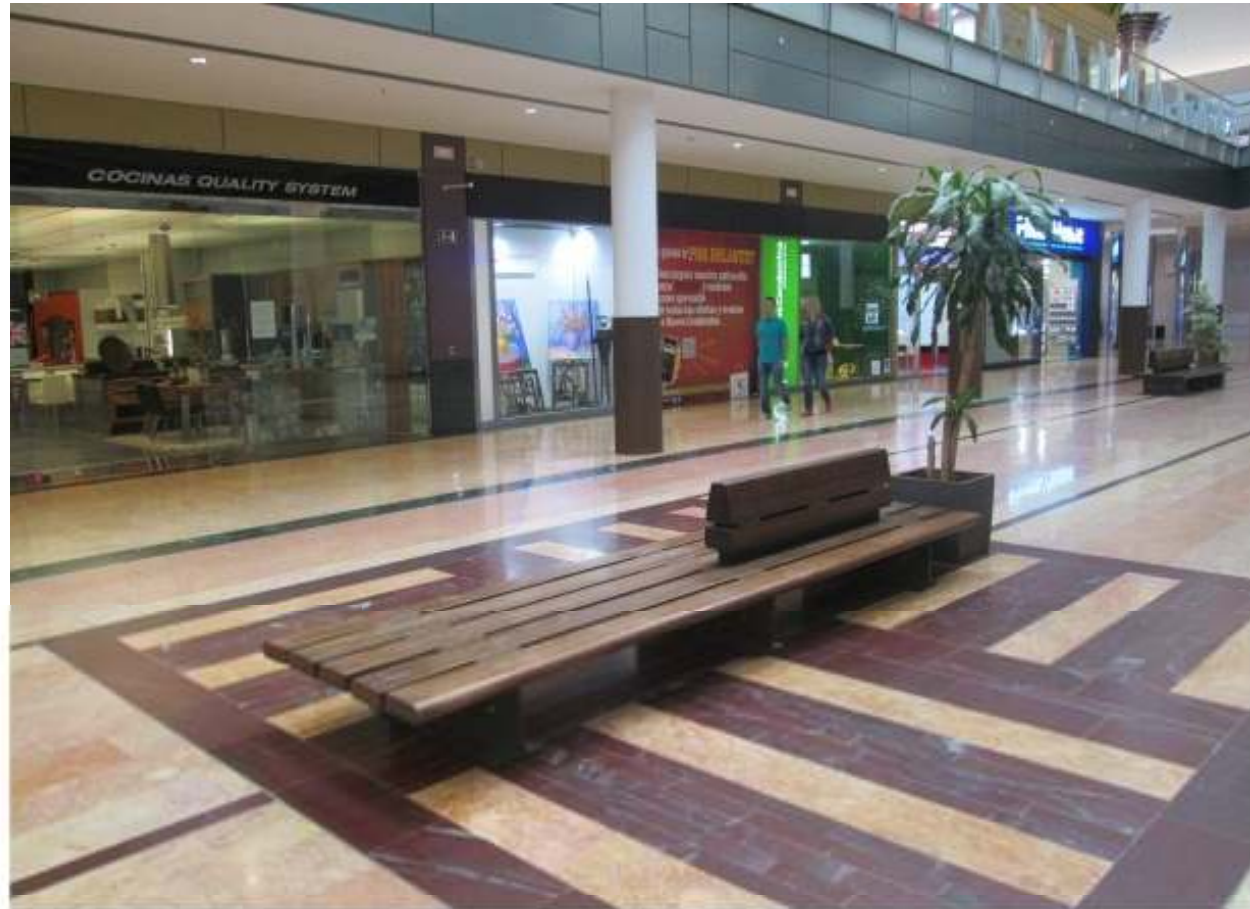
Propuesta ZONAS ESTANCIALES ~~CORTA DURACIÓN~~
PLANTA BAJA. 4 ud

Actuaciones: Aprovechamiento de mobiliario existente incorporando mesa, jardineras y vegetalización. Moqueta para ocultar dibujos solado.

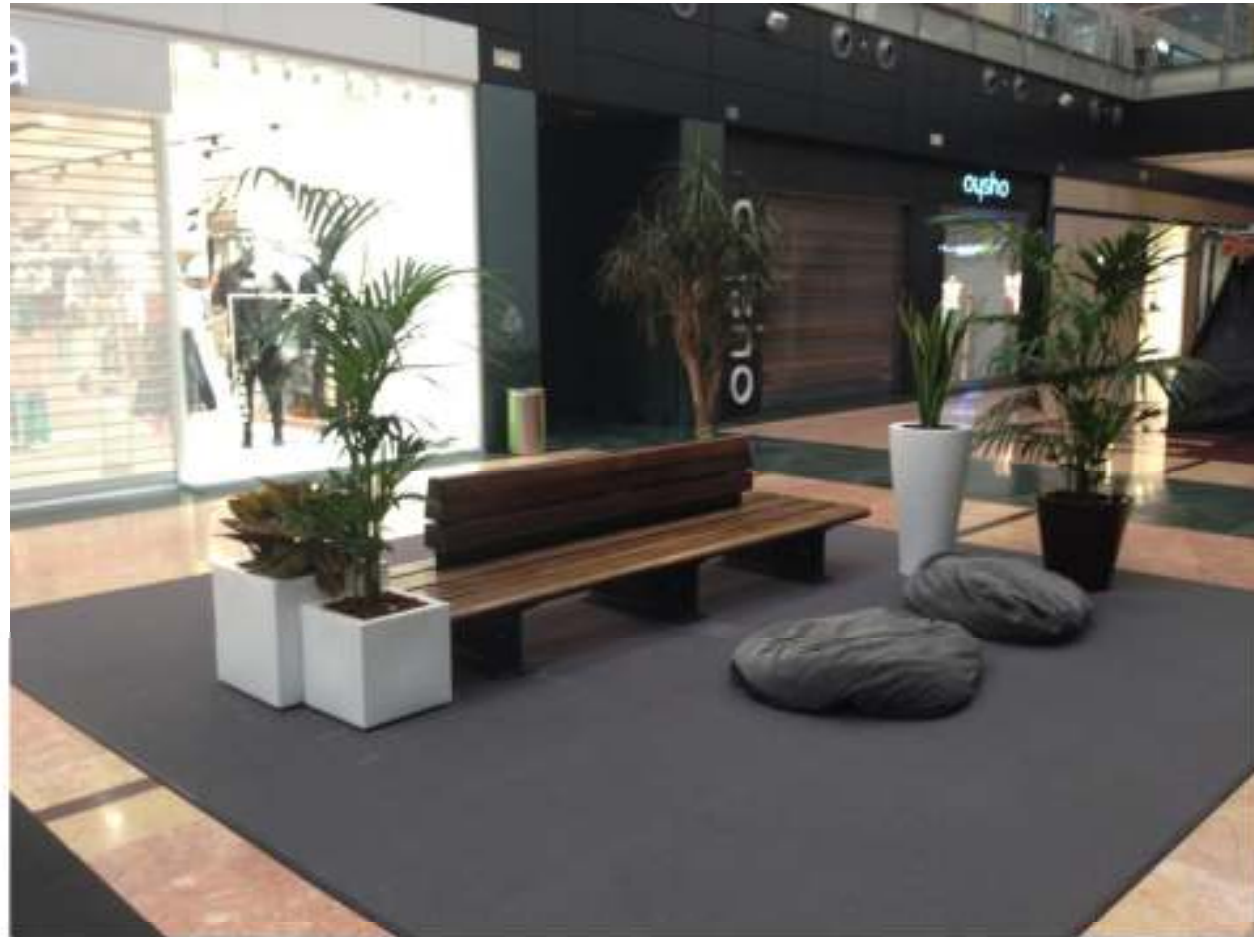
Propuesta ZONAS ESTANCIALES ~~CORTA DURACIÓN~~
PLANTA BAJA. 4 ud

Actuaciones: Aprovechamiento de mobiliario existente incorporando mesa, jardineras y vegetalización. Moqueta para ocultar dibujos solado.

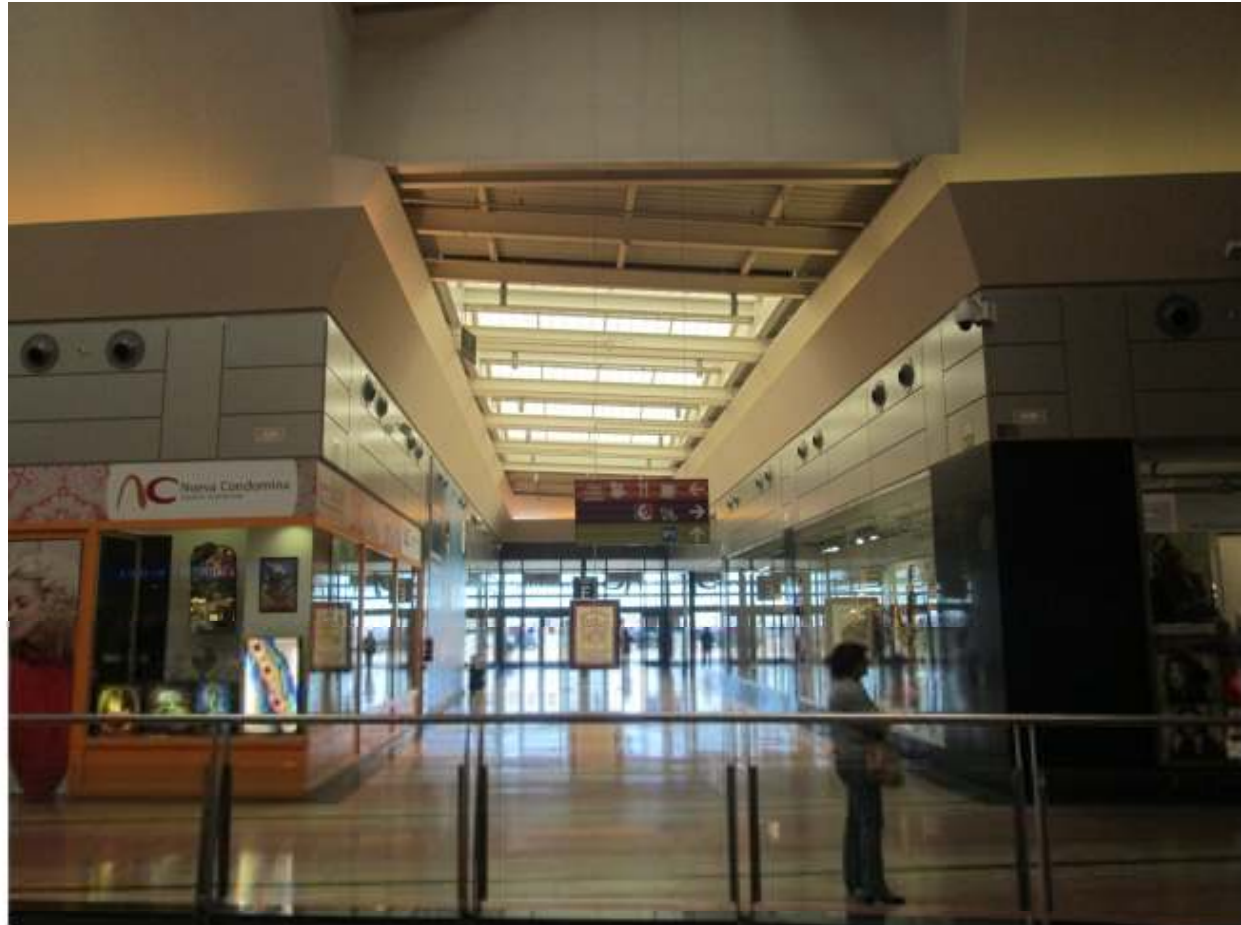
Propuesta ENTRADA LATERAL MODERADA PLANTA ALTA.

Actuaciones: Colocación de pladur en zonas horizontales de techo para ocultar estructura,, cambio de color en el bandó de tiendas, mejora de la iluminación, nueva señalética y vegetalización.
