Qualitas Ingeniería y Construcción S.A.

COMERCIAL Y OCIO

ESTUDIO DE MEJORAS DE FACHADAS EN EL C.C. AQUA PORTIMAO

Proyecto de ejecución **NUEVA CONDOMINA**

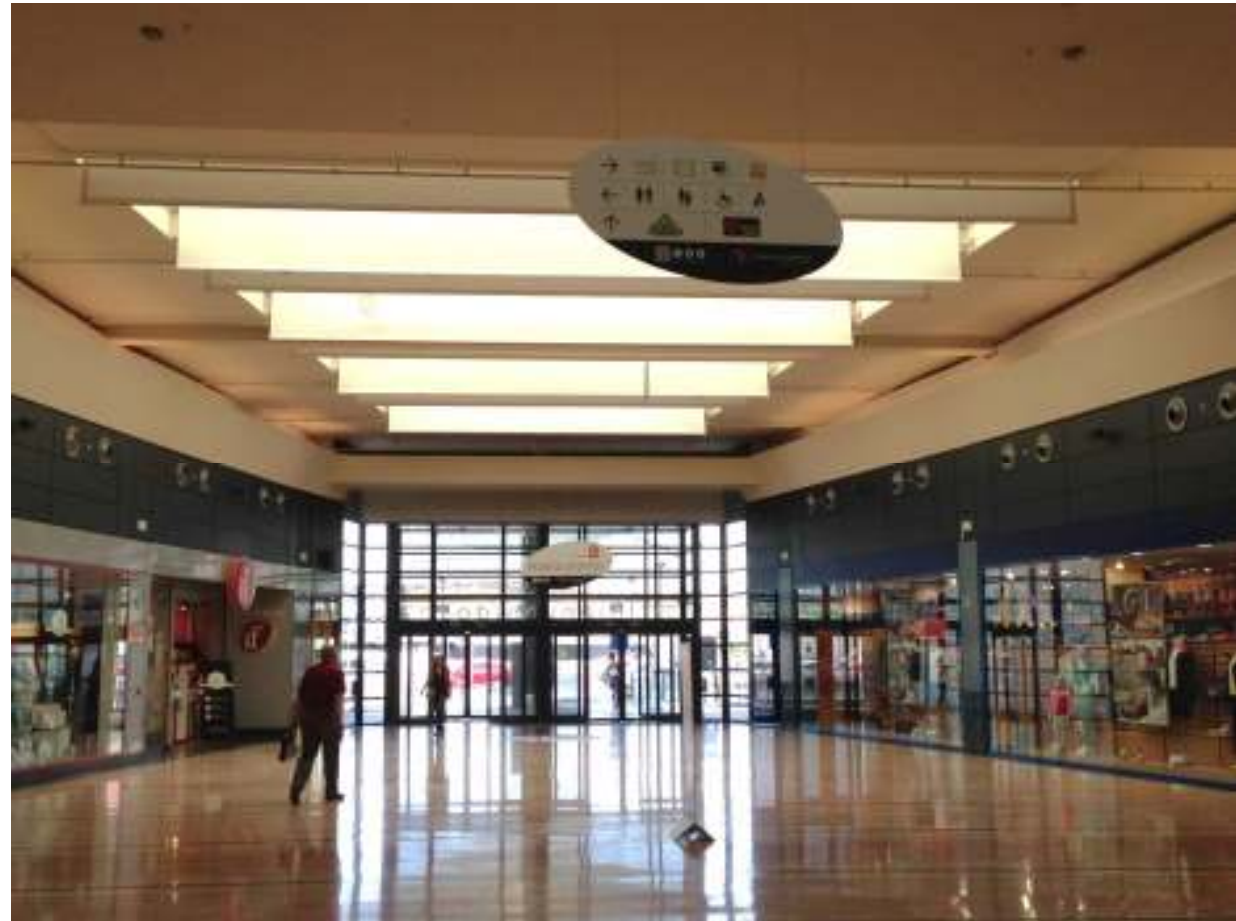
Propuesta ENTRADA LATERAL MIRADA PLANTA ALTA.

Actuaciones: Colocación de pladur en zonas horizontales de techo para ocultar estructura,, cambio de color en el bandó de tiendas, mejora de la iluminación, nueva señaletica y vegetalización.

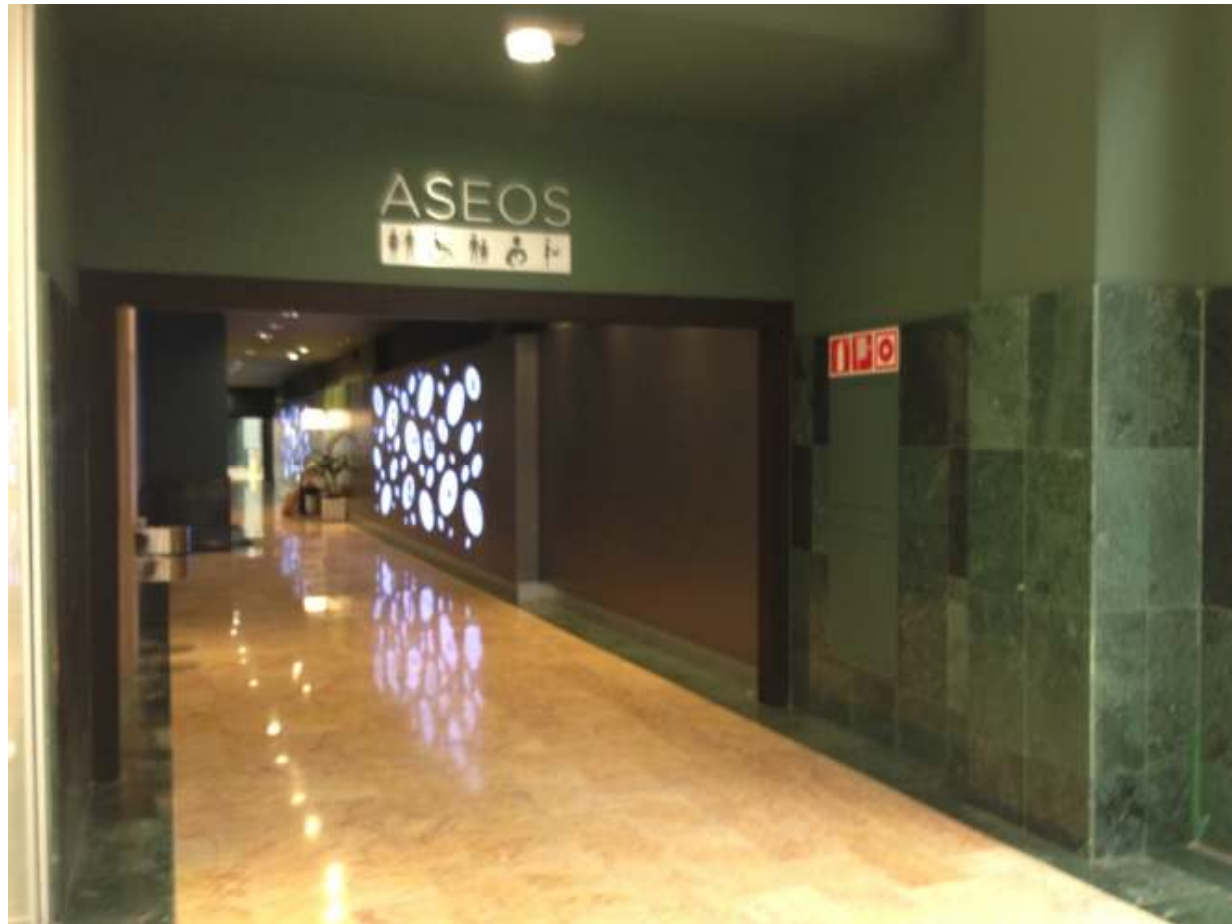
Propuesta ACCESO NUCLEO DE ASEOS.

Actuaciones: Pintura de paramentos horizontales y verticales en gris oscuro al igual que las puertas y colocación de vinilo

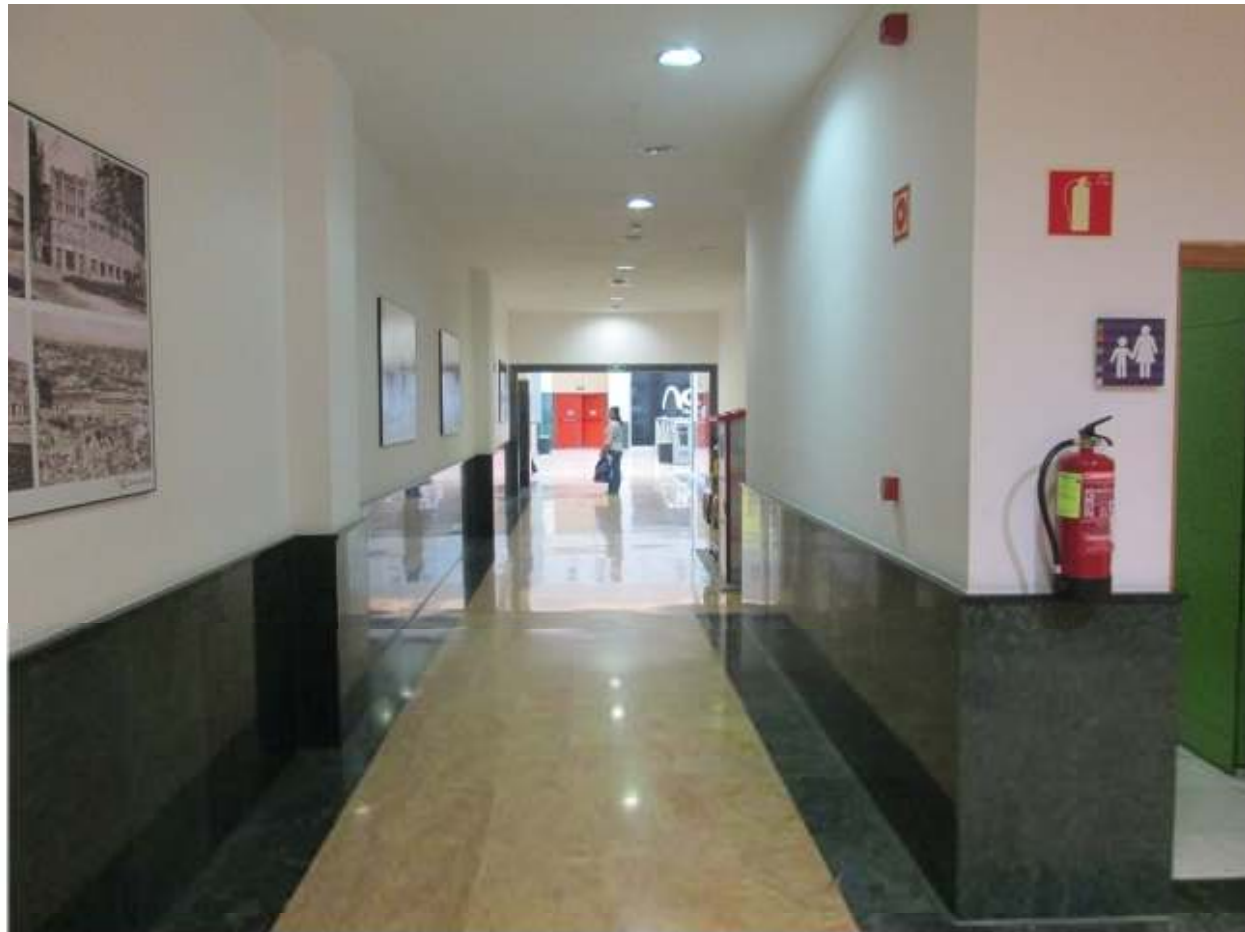
Propuesta PASILLO ACCESO NUCLEO DE ASEOS

Actuaciones: Colocación de muro luminoso en DM lacado en alta resistencia, ovalos de policarbonato blanco retroiluminado, pintura de paramentos horizontales y verticales en color gris

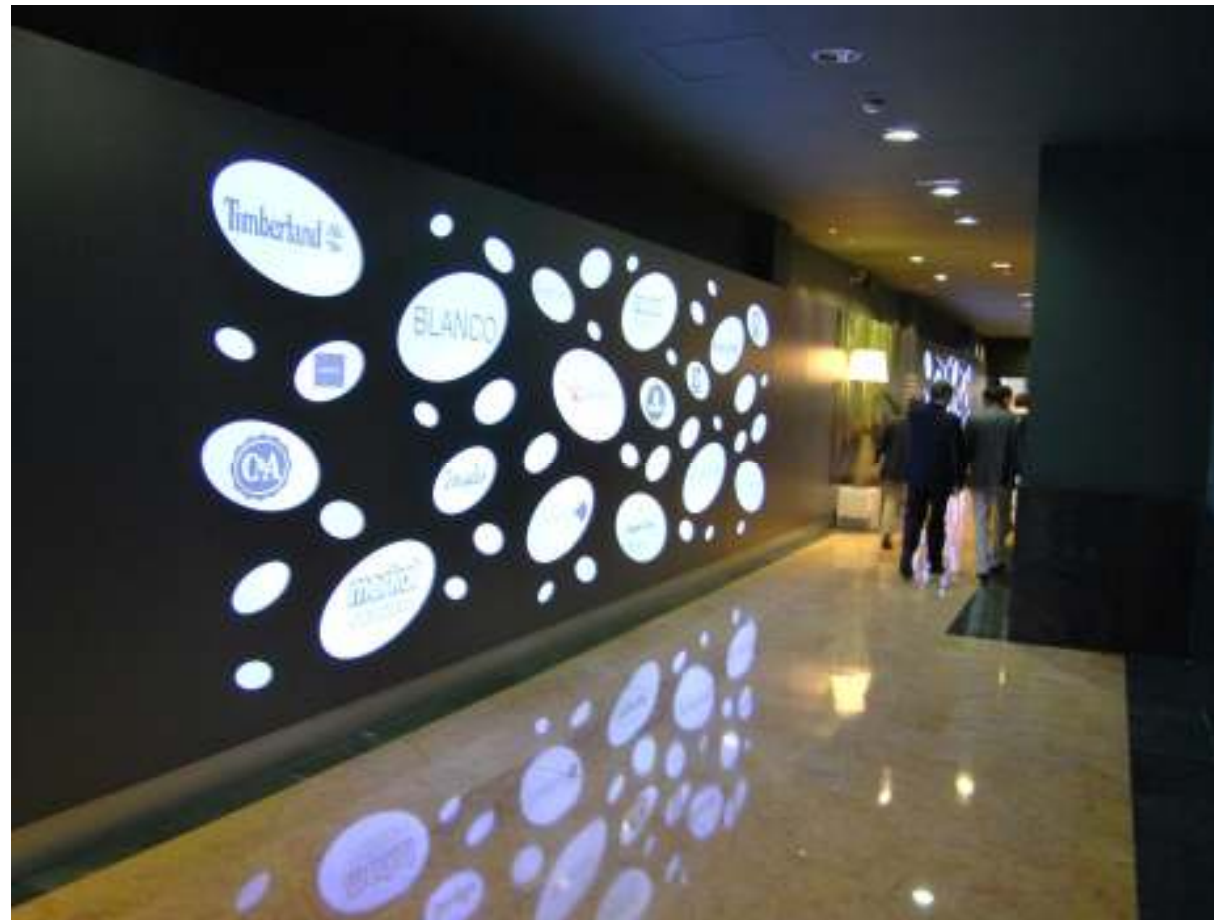
Propuesta PASILLO ACCESO NÚCLEO DE ASIENTOS

Actuaciones: Colocación de muro luminoso en DM lacado en alta resistencia, ovalos de policarbonato blanco retroiluminado, pintura de paramentos horizontales y verticales en color gris

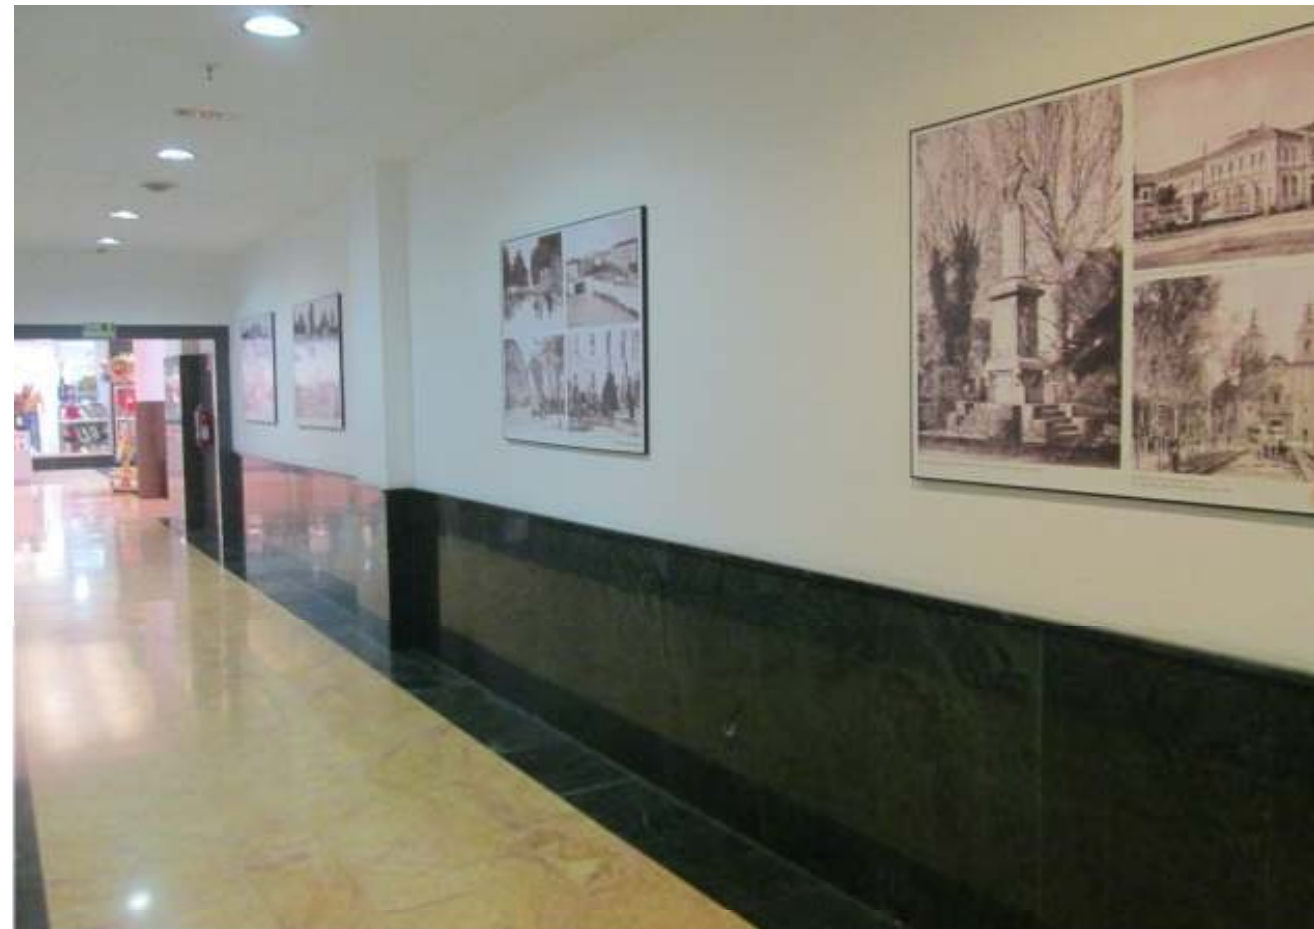
Propuesta PASILLO ACCESO NUCLEO DE ASEOS

Actuaciones: Colocación de vinilo con motivos vegetales y área de descanso con banco de polipiel negro, mesa y jardinera blancas y lamapara. Alfombra de moqueta gris

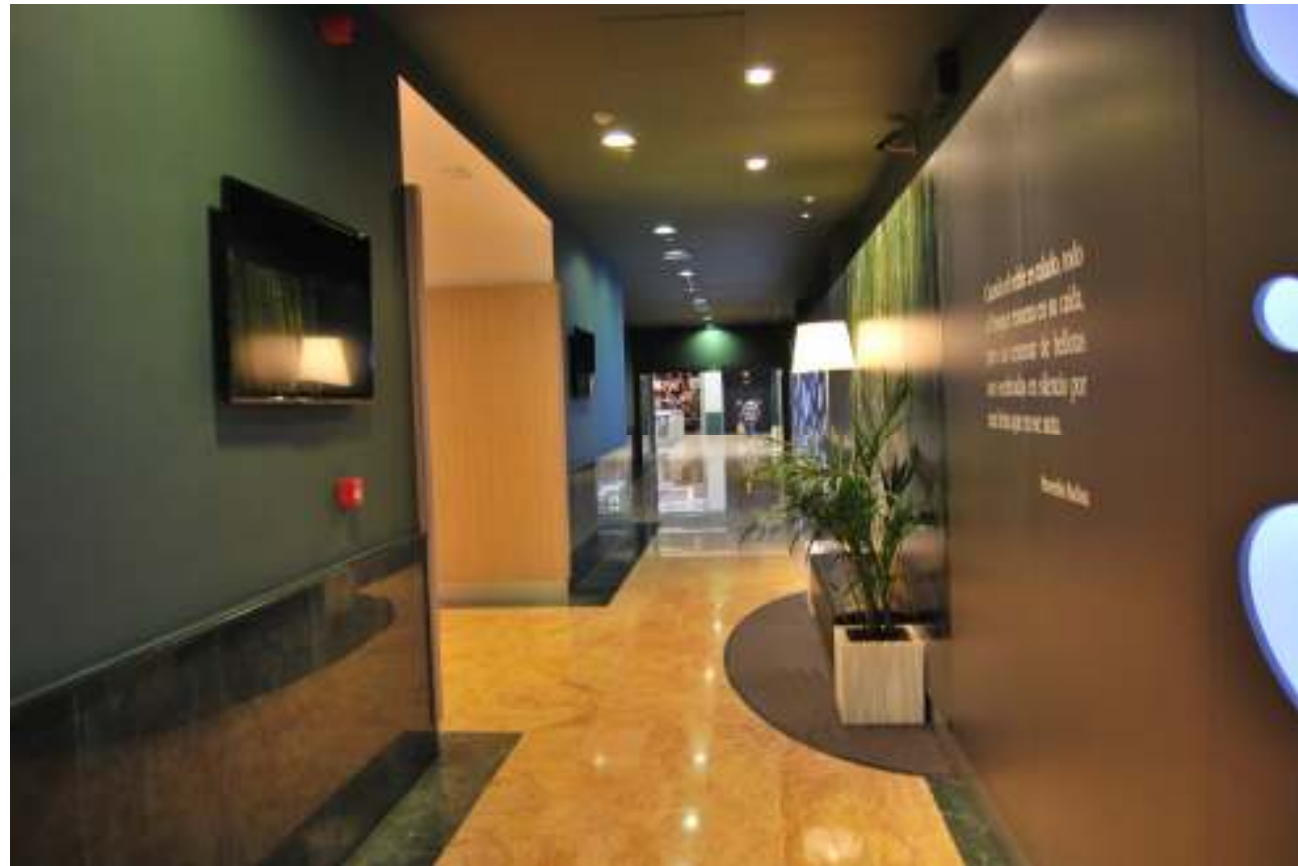
Propuesta PASILLO ACCESO NUCLEO DE ASEOS

Actuaciones: Colocación de vinilo con motivos vegetales y área de descanso con banco de polipiel negro, mesa y jardinera blancas y lamapara. Alfombra de moqueta gris

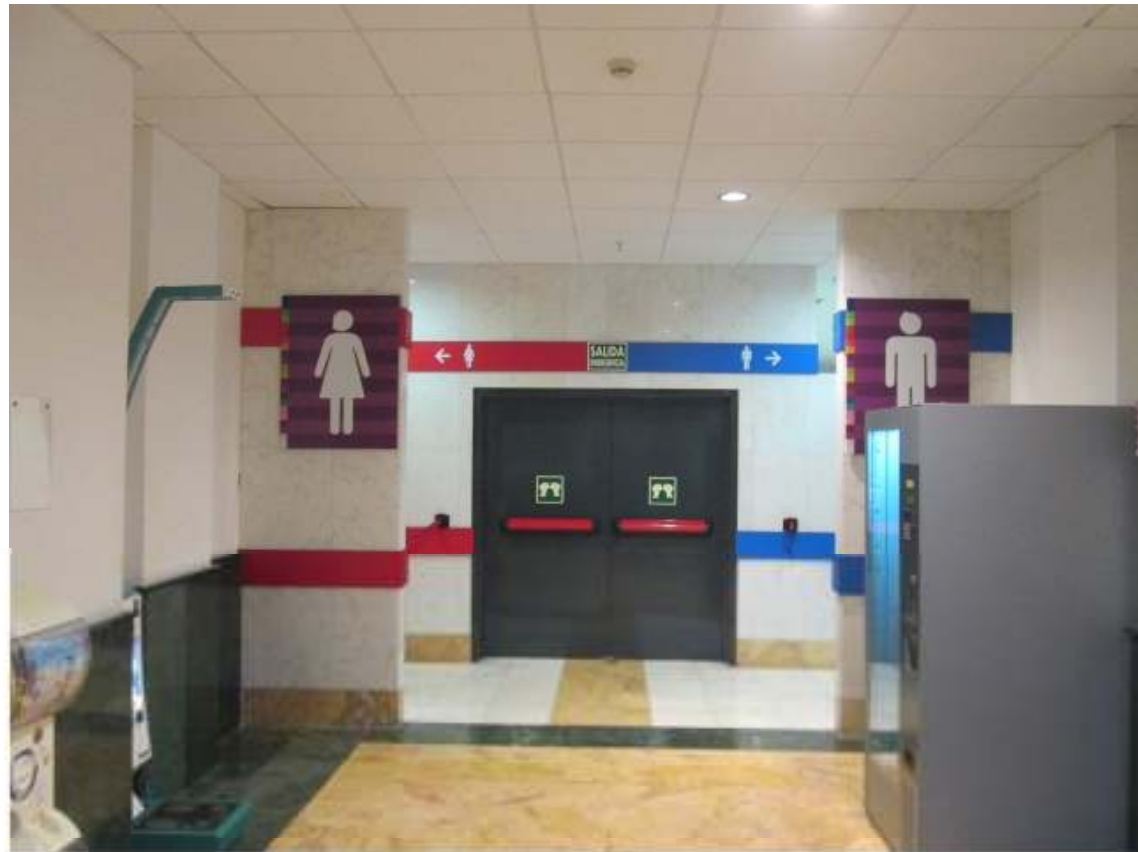
Propuesta ACCESO NUCLEO DE ASEOS

Actuaciones: Panelado de paredes de DM y chapado en roble, pintura de paramentos horizontales y verticales, colocación de vinilos con diferentes elementos de señalética USE

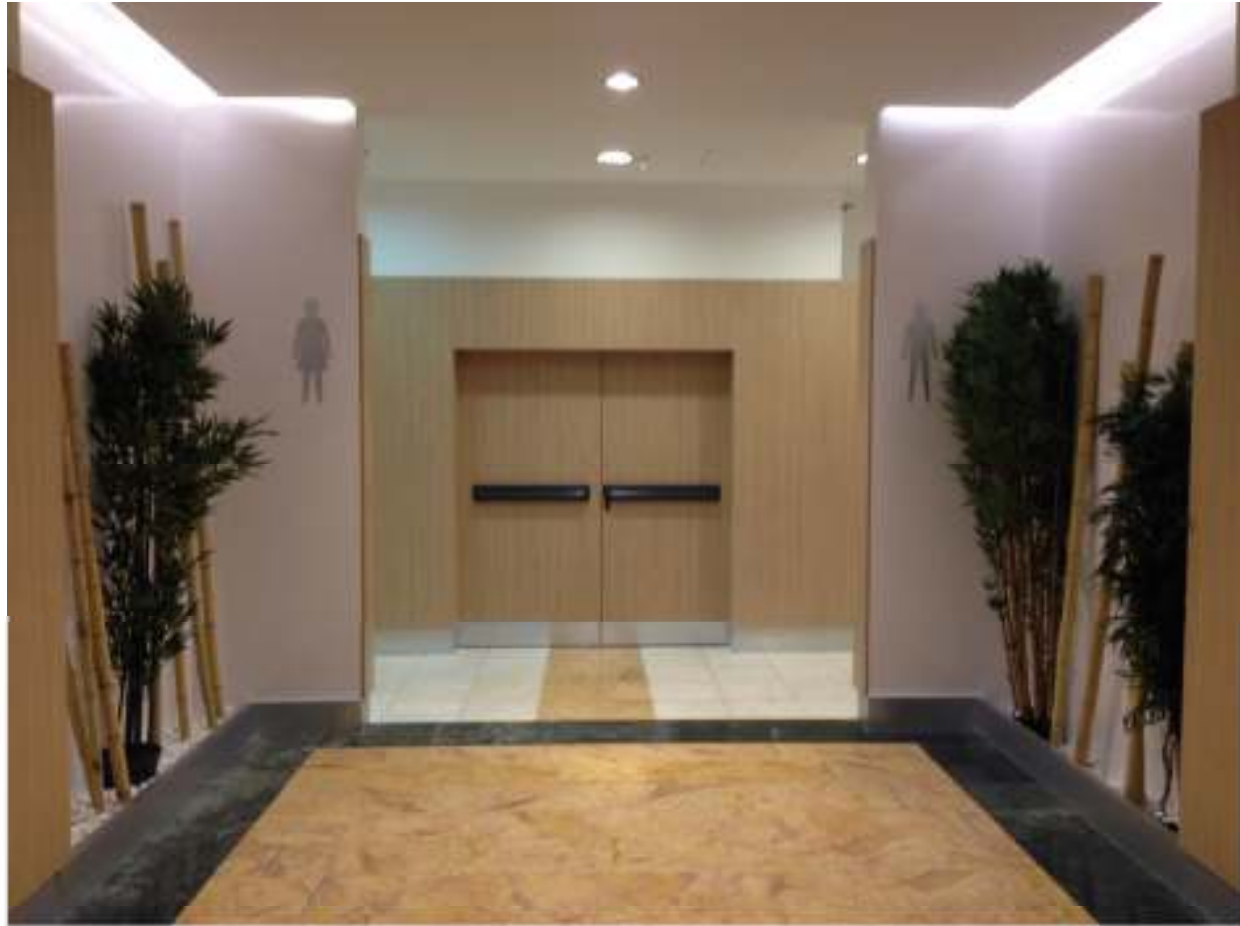
Propuesta ACCESO NUCLEO DE ASEOS

Actuaciones: Panelado de paredes de DM y chapado en roble, pintura de paramentos horizontales y verticales, colocación de vinilos con diferentes elementos de señalética USE

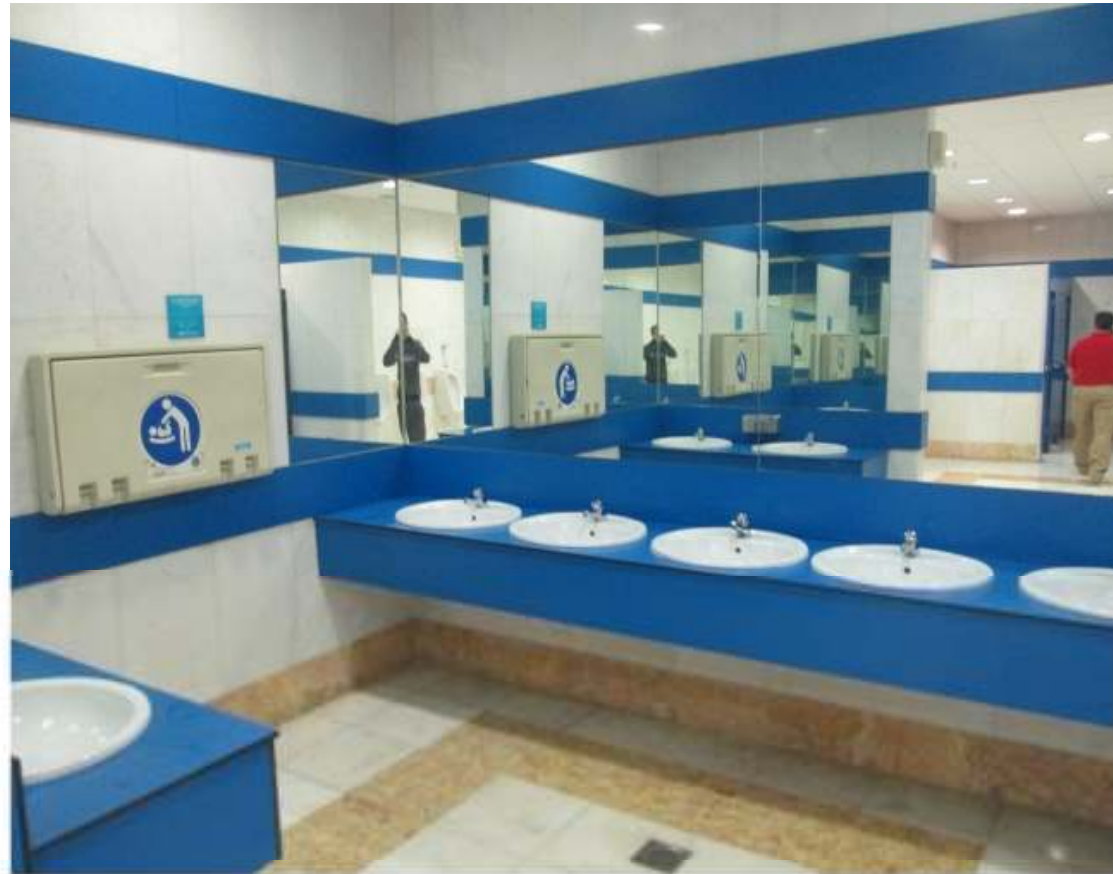
Propuesta INTERIOR NUCLEO DE ASICOS
HOMBRES.

Actuaciones: Colocación de cuarzo blanco para encimeras, cambio de lavabos y grifería, techo pladur continuo y formación de candilejas. Vinilos con motivos de óvalos

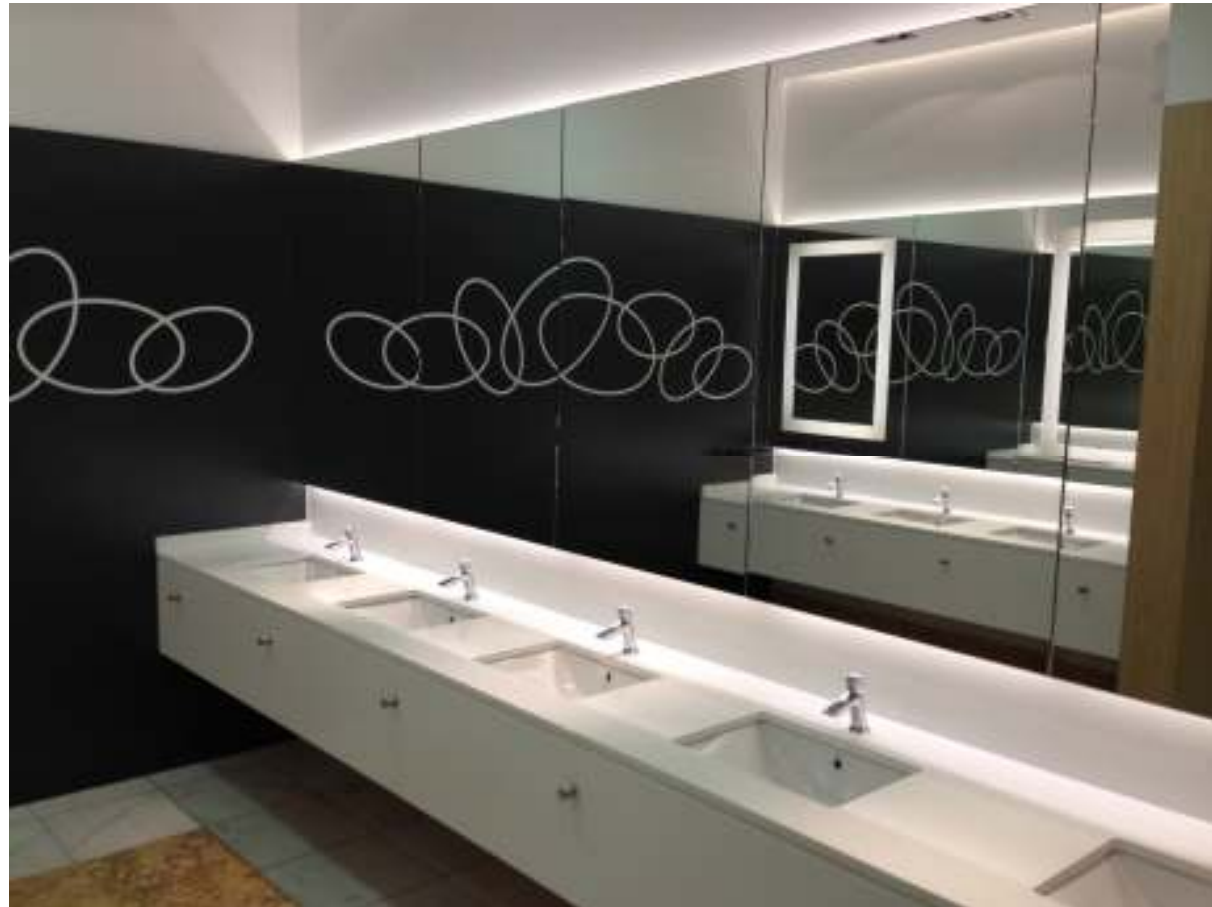
Propuesta INTERIOR NUCLEO DE ASICOS
HOMBRES.

Actuaciones: Colocación de cuarzo blanco para encimeras, cambio de lavabos y grifería, techo pladur continuo y formación de candilejas. Vinilos con motivos de óvalos

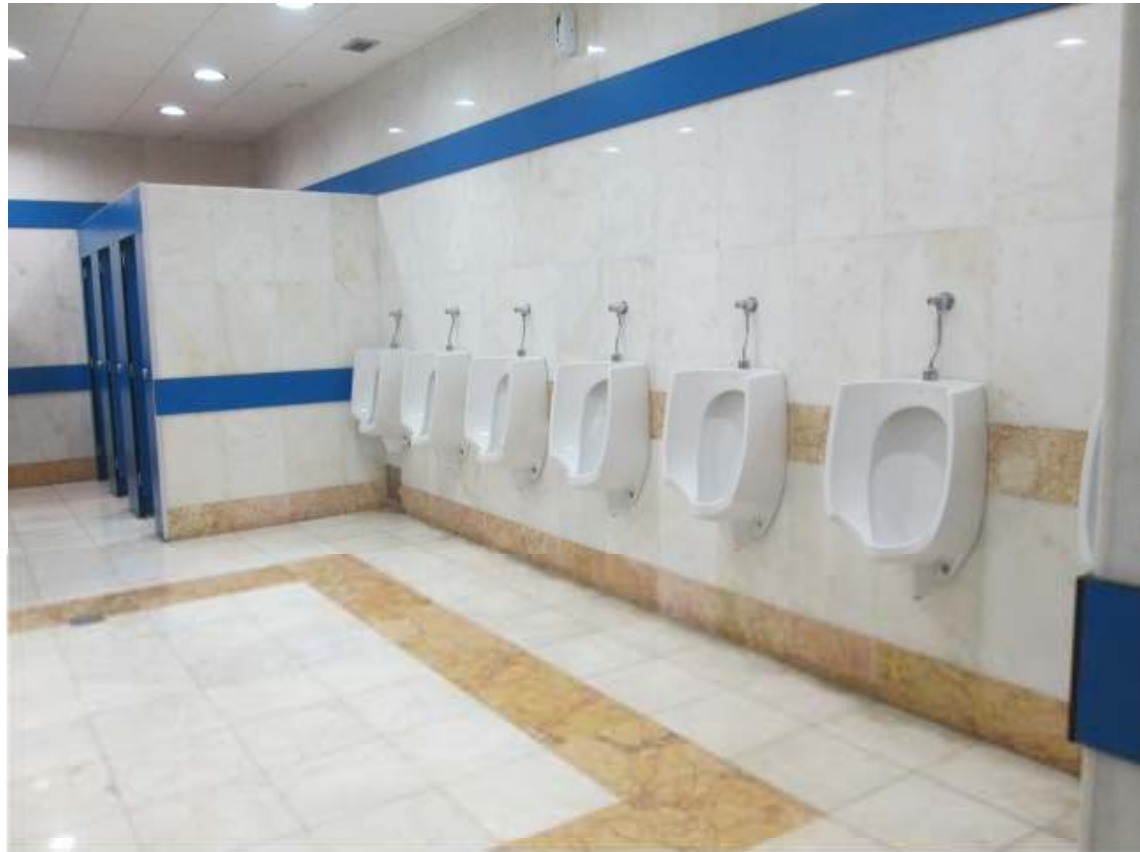
Propuesta INTERIOR NUCLEO DE ASEOS
HOMBRES.

Actuaciones: Colocación de fenólicos en madera clara, separador entre urinarios en cristal al ácido, falso techo en pladur continuo

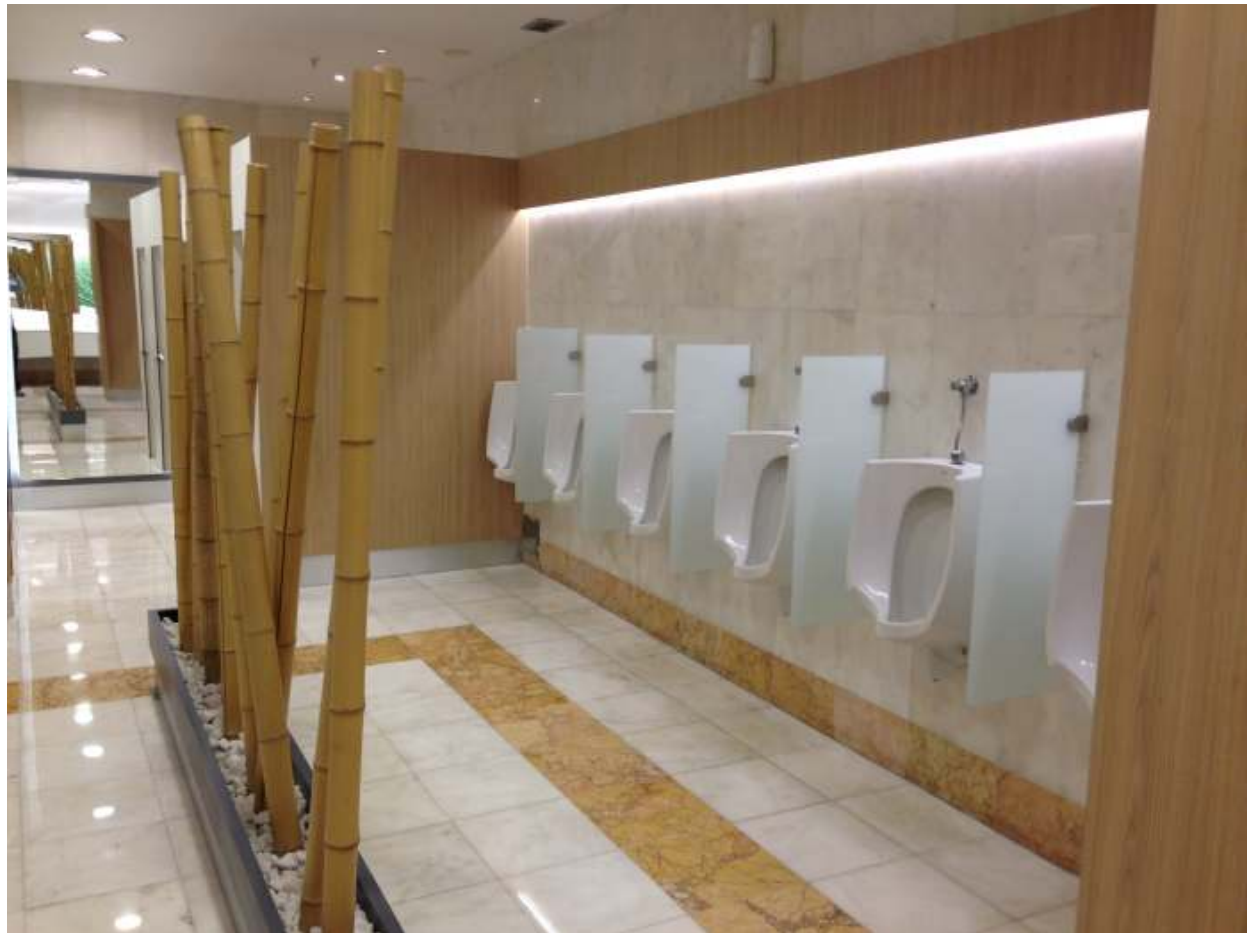
Propuesta INTERIOR NUCLEO DE ASEOS
HOMBRES.

Actuaciones: Colocación de fenólicos en madera clara, separador entre urinarios en cristal al ácido, falso techo en pladur continuo

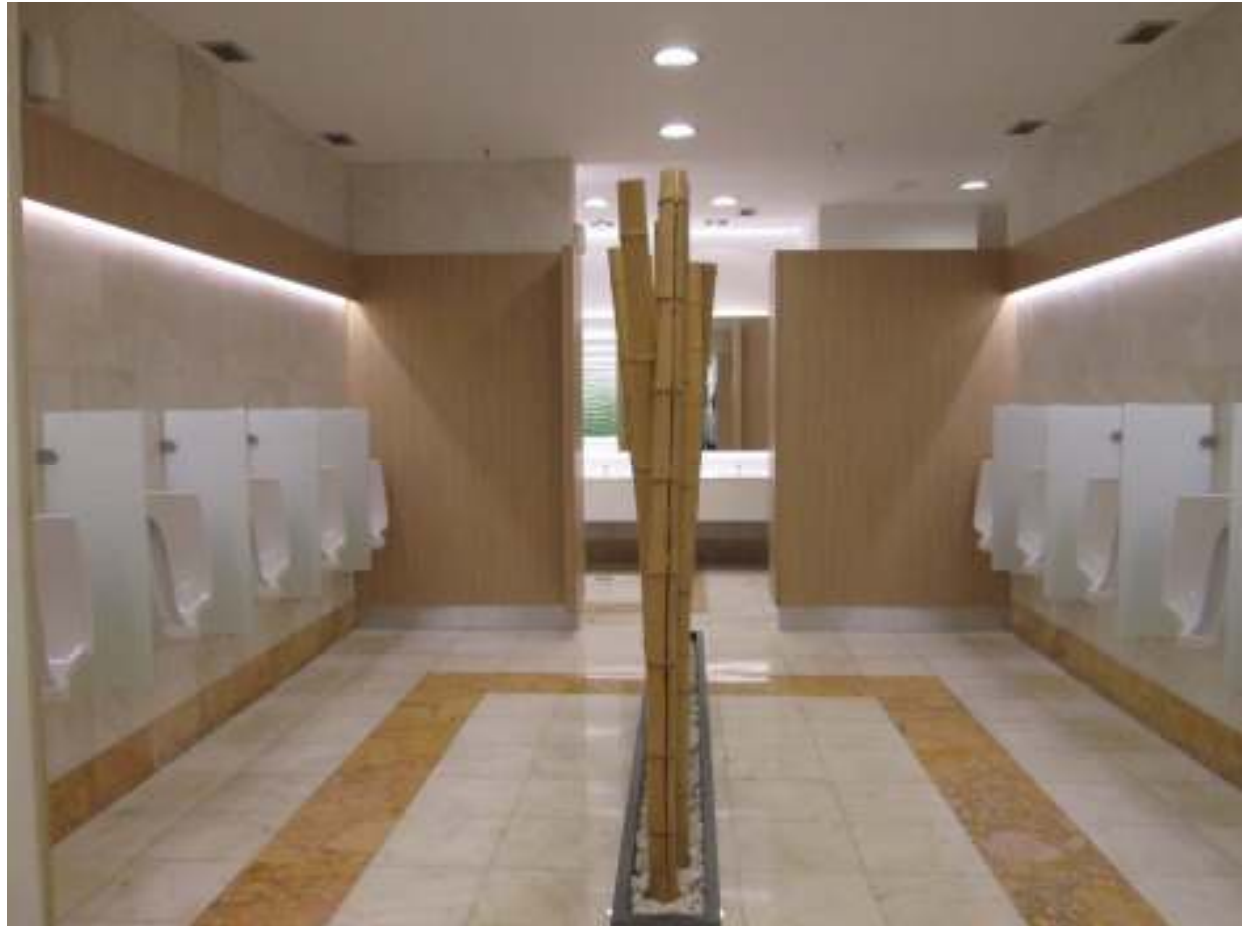
Propuesta INTERIOR NUCLEO DE ASEOS
HOMBRES.

Actuaciones: Colocación de fenólicos blancos en cabinas inodoros, separador entre urinarios en cristal al acido, falso techo en pladur continuo

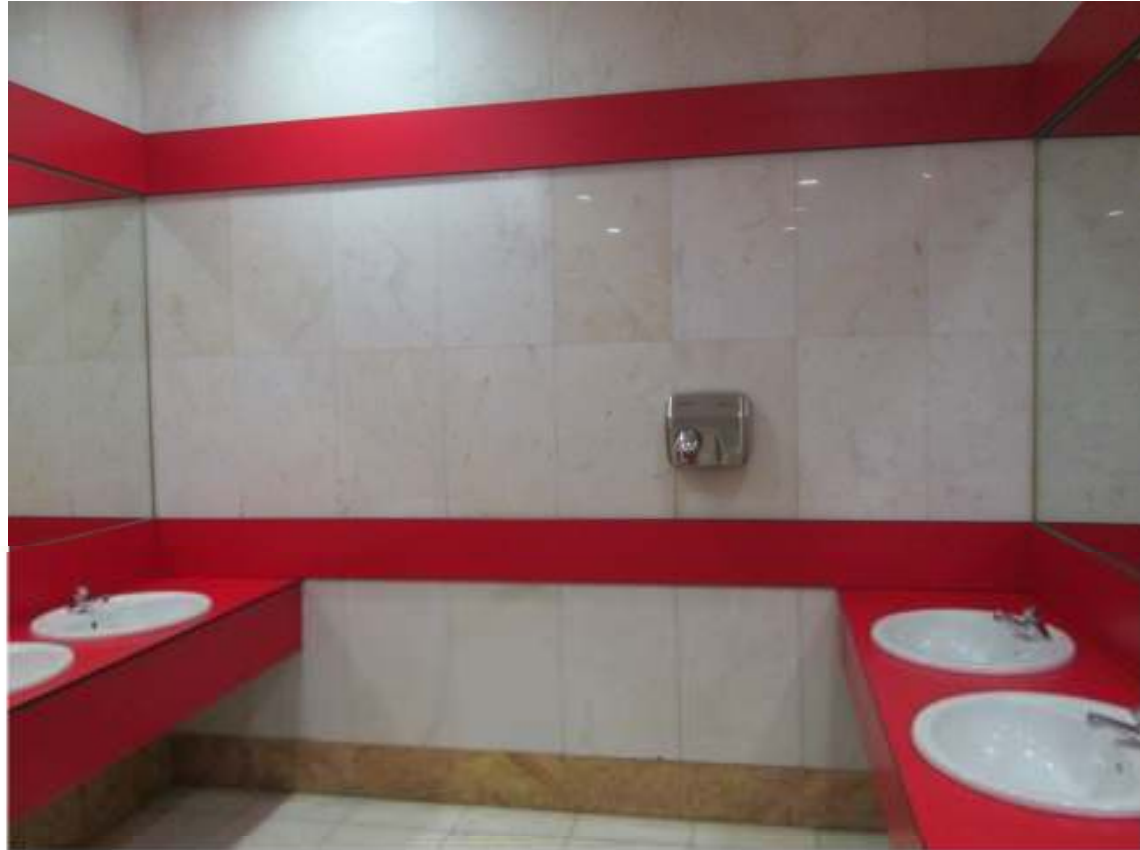
Propuesta INTERIOR NUCLEO DE ASEOS MUJERES

Actuaciones: Colocación de cuarzo blanco para encimeras, cambio de lavabos y grifería, techo pladur continuo y formación de candilejas. Vinilos con motivos de óvalos

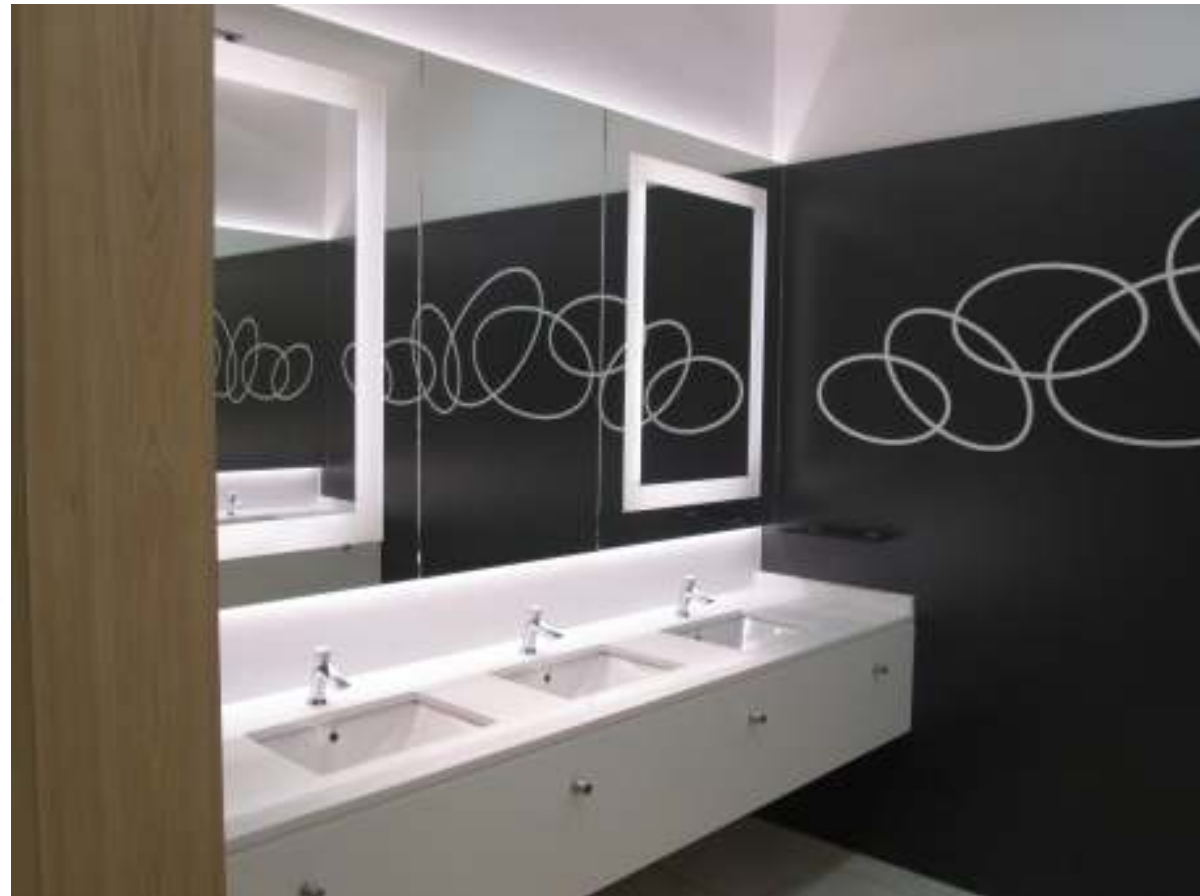
Propuesta INTERIOR NUCLEO DE ASEOS MUJERES

Actuaciones: Colocación de cuarzo blanco para encimeras, cambio de lavabos y grifería, techo pladur continuo y formación de candilejas. Vinilos con motivos de óvalos

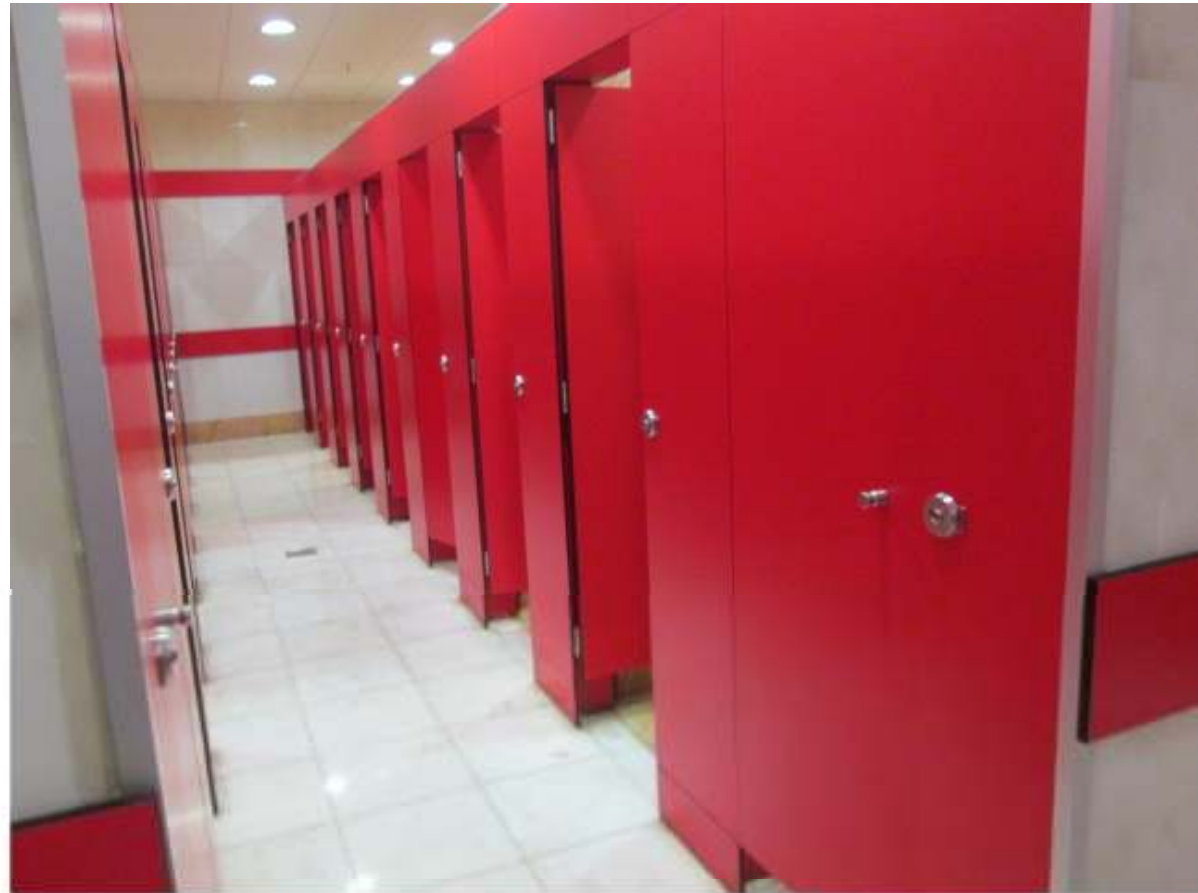
Propuesta INTERIOR NUCLEO DE ASEOS MUJERES

Actuaciones: Colocación de tablero fenólico para encimeras, cambio de lavabos y grifería, techo pladur continuo y formación de candilejas. Vinilos con motivos de óvalos

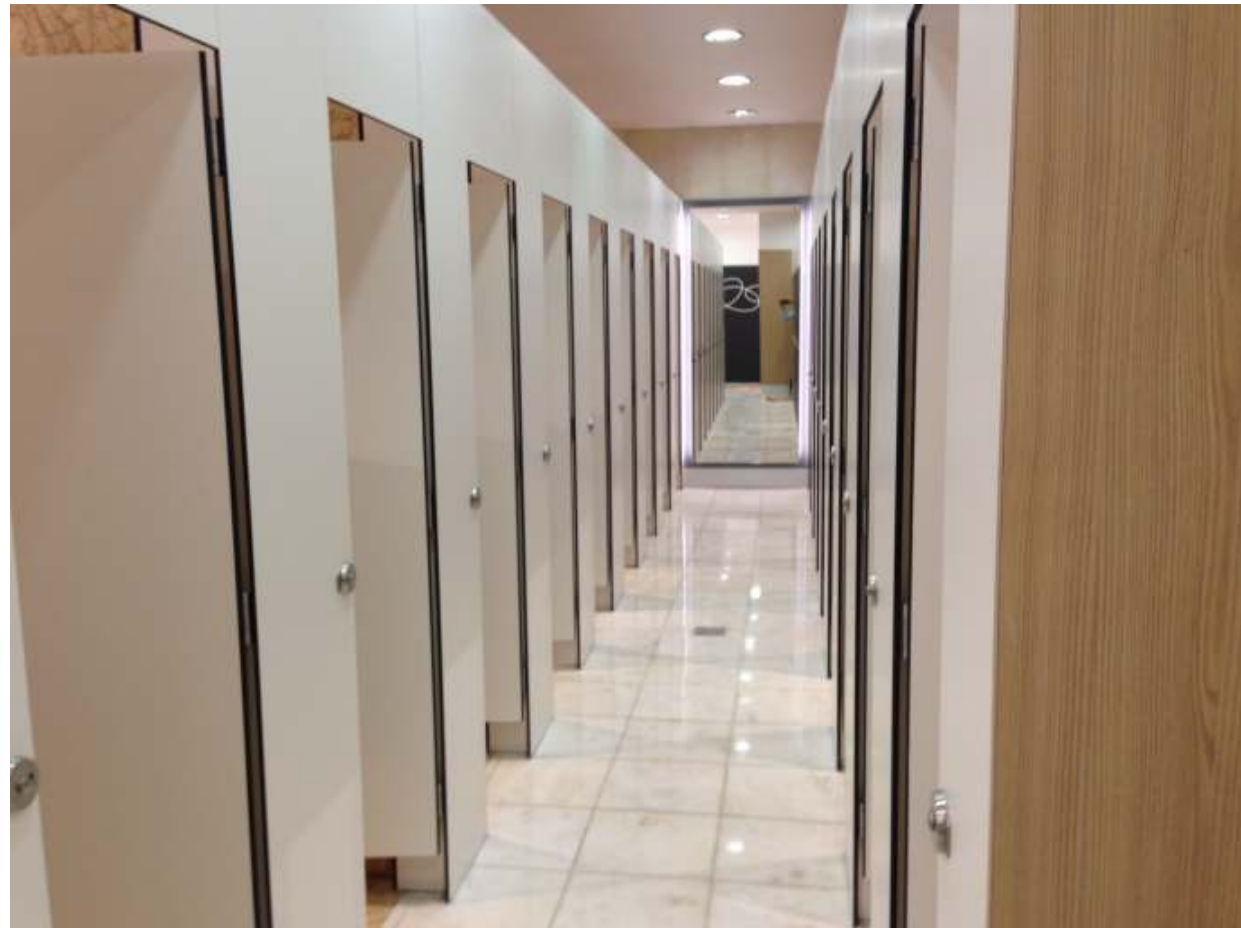
Propuesta INTERIOR NUCLEO DE ASEOS MUJERES

Actualizaciones: Colocación de tablero fenólico blanco en cabinas inodoros, cambio de lavabos y grifería, techo pladur continuo y formación de candilejas. Vinilos con motivos de óvalos

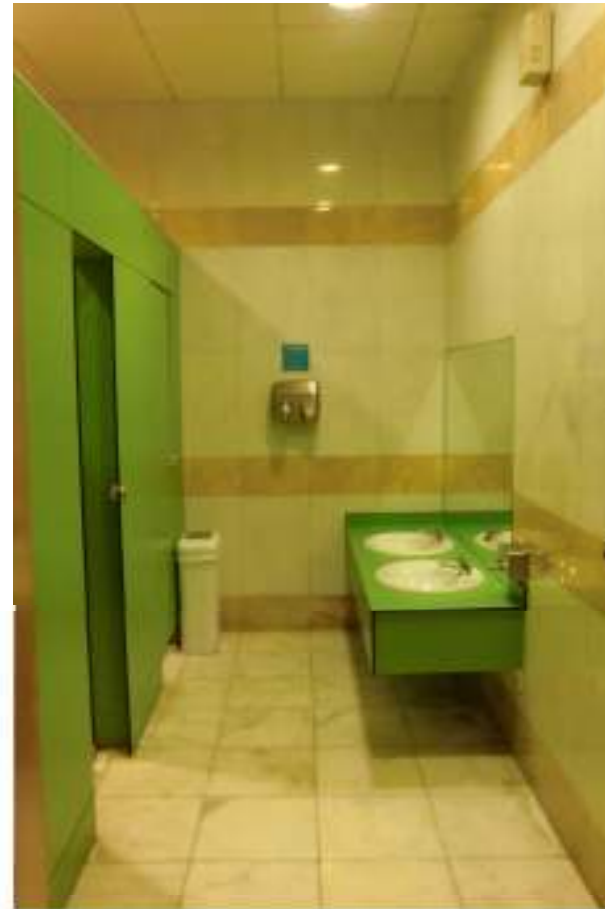
Propuesta INTERIOR NUCLEO DE ASEOS MUÑOS

Actuaciones: Colocación de tablero fenólico para encimeras, techo pladur continuo y formación de candilejas. Vinilos con motivos de óvalos.

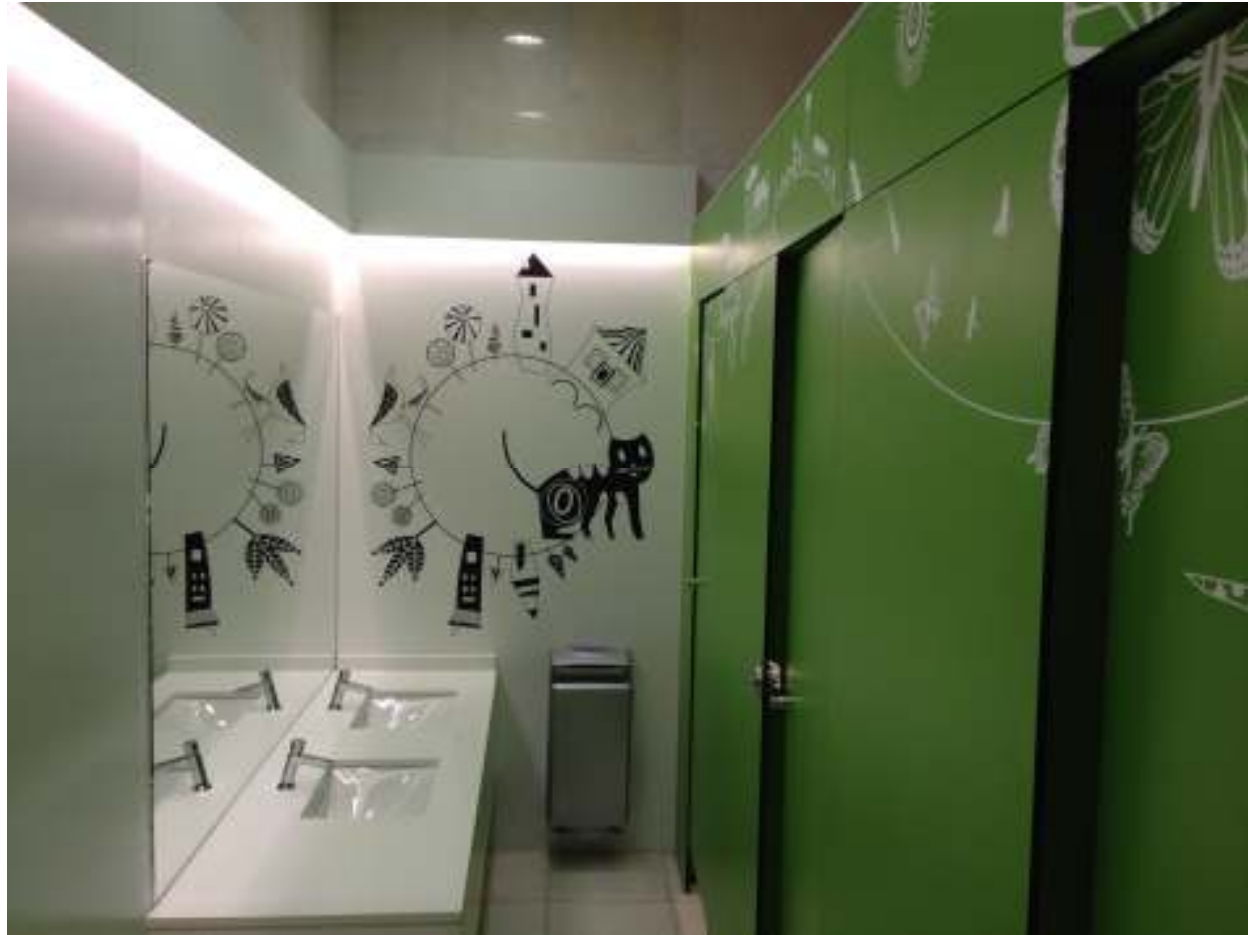
Propuesta INTERIOR NUCLEO DE ASEOS NIÑOS

Actuaciones: Colocación de tablero fenólico para encimeras, techo pladur continuo y formación de candilejas. Vinilos con motivos de óvalos.

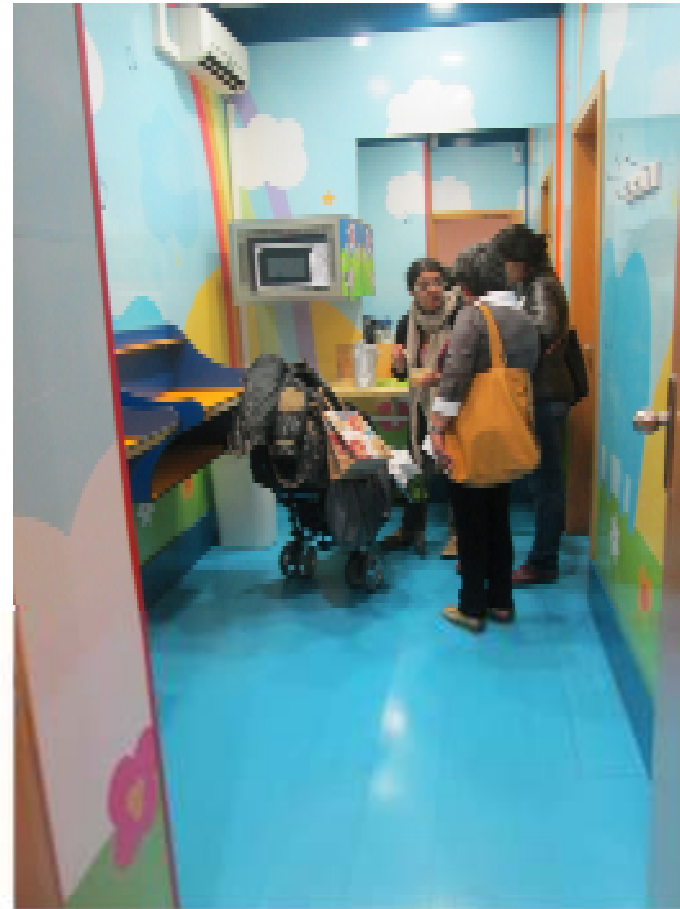
Propuesta INTERIOR NUCLEO DE SALAS DE LACTANCIA

Actuaciones: Colocación de tablero fenólico para encimeras, techo pladur continuo y formación de candilejas. Vinilos con motivos de óvalos. Solado laminado en roble.
