Qualitas Ingeniería y Construcción S.A.

COMERCIAL Y OCIO

ESTUDIO DE MEJORAS DE FACHADAS EN EL C.C. AQUA PORTIMAO

Proyecto de ejecución **NUEVA CONDOMINA**

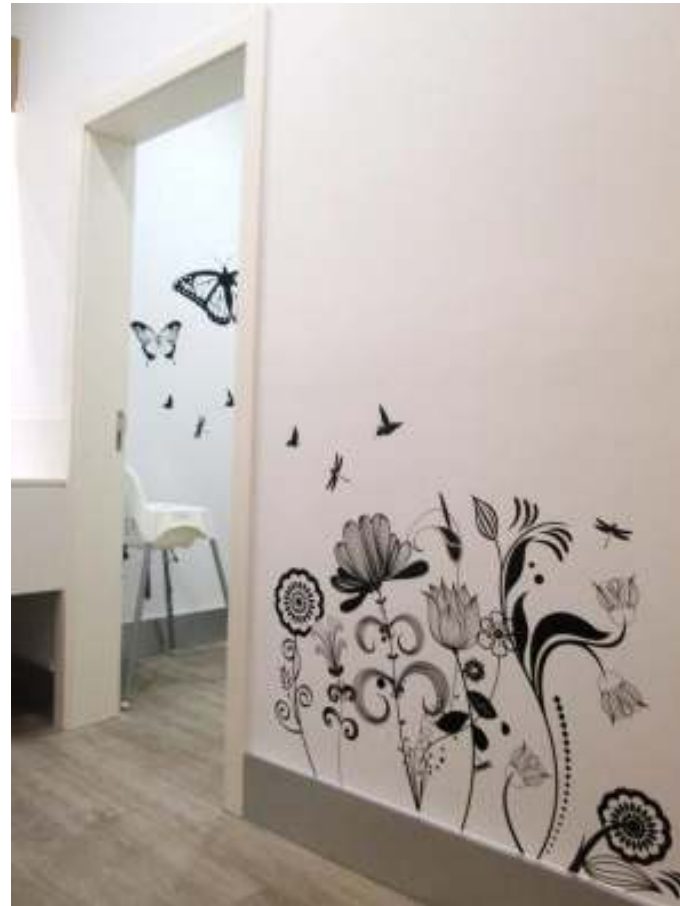
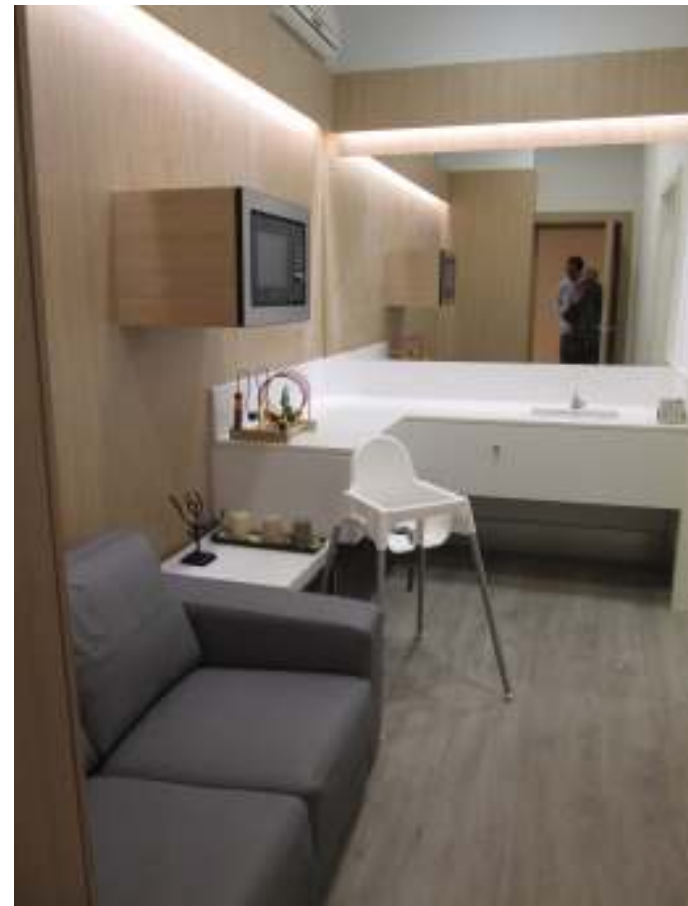
Propuesta INTERIOR NUCLEO DE SALAS DE LACTANCIA.

Actuaciones: Colocación de tablero fenólico para encimeras, techo pladur continuo y formación de candilejas. Vinilos con motivos de óvalos. Solado laminado en roble.

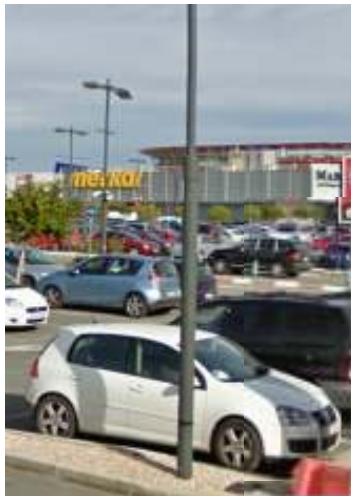
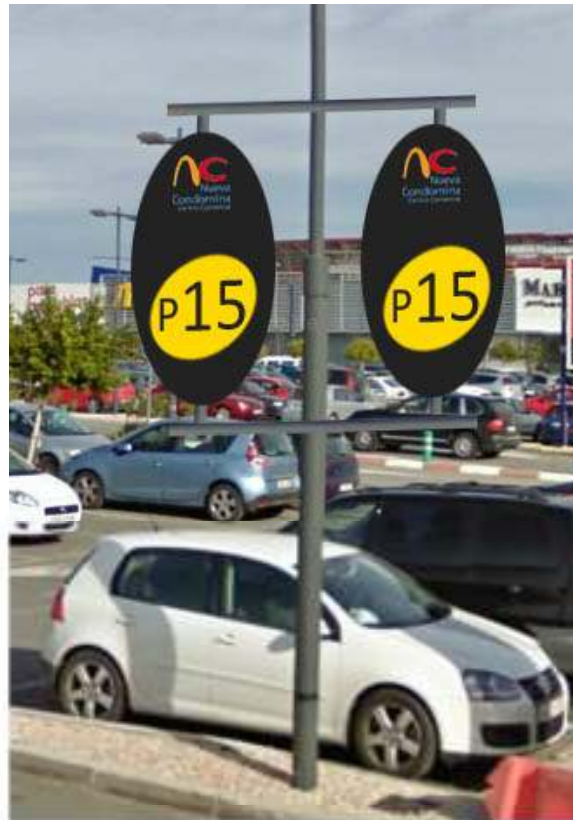
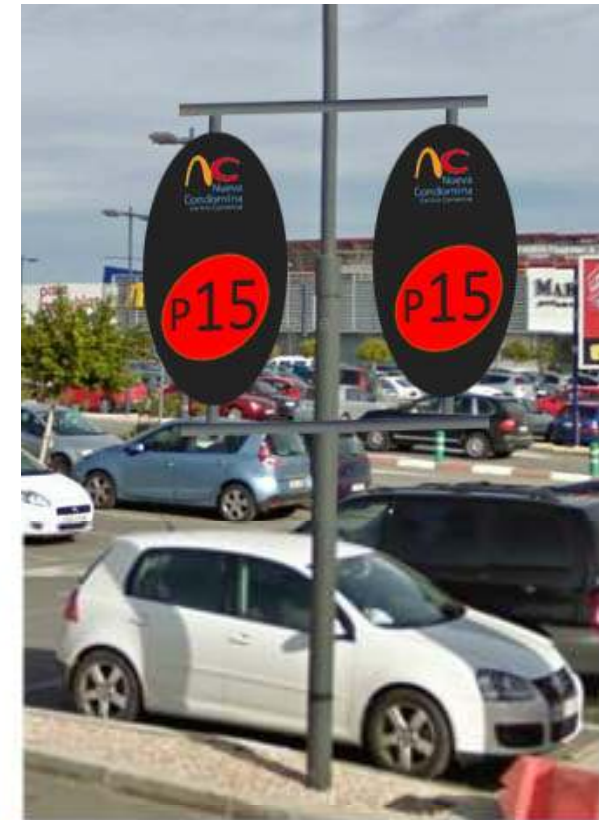
Propuesta SEÑALIZACIÓN ZONAS PARKING

Actuaciones: Refuerzo de señalética con nueva imagen

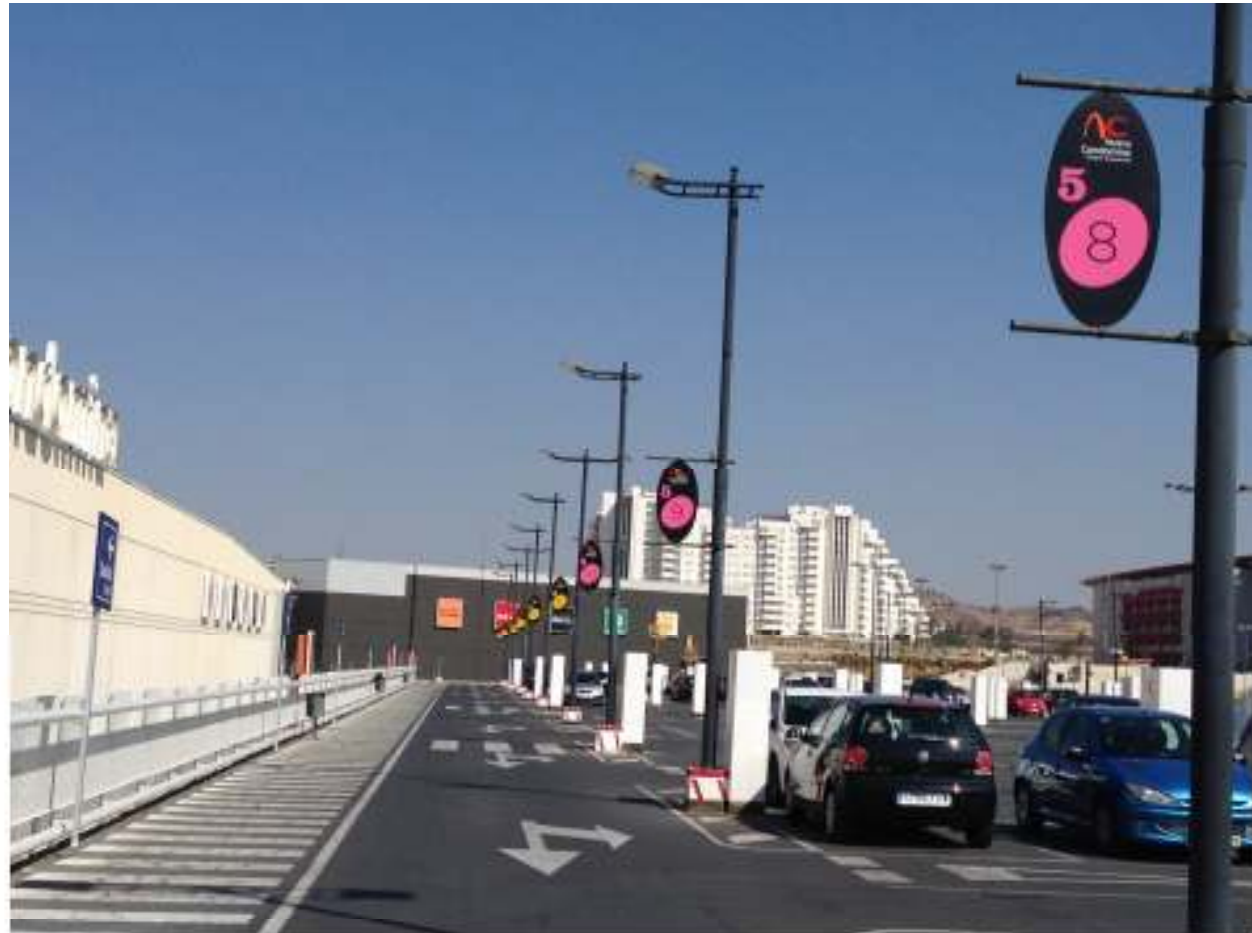
MUESTRA SEÑALIZACIÓN ZONAS DE
PARKING

Actuaciones: Refuerzo de señalética con nueva imagen

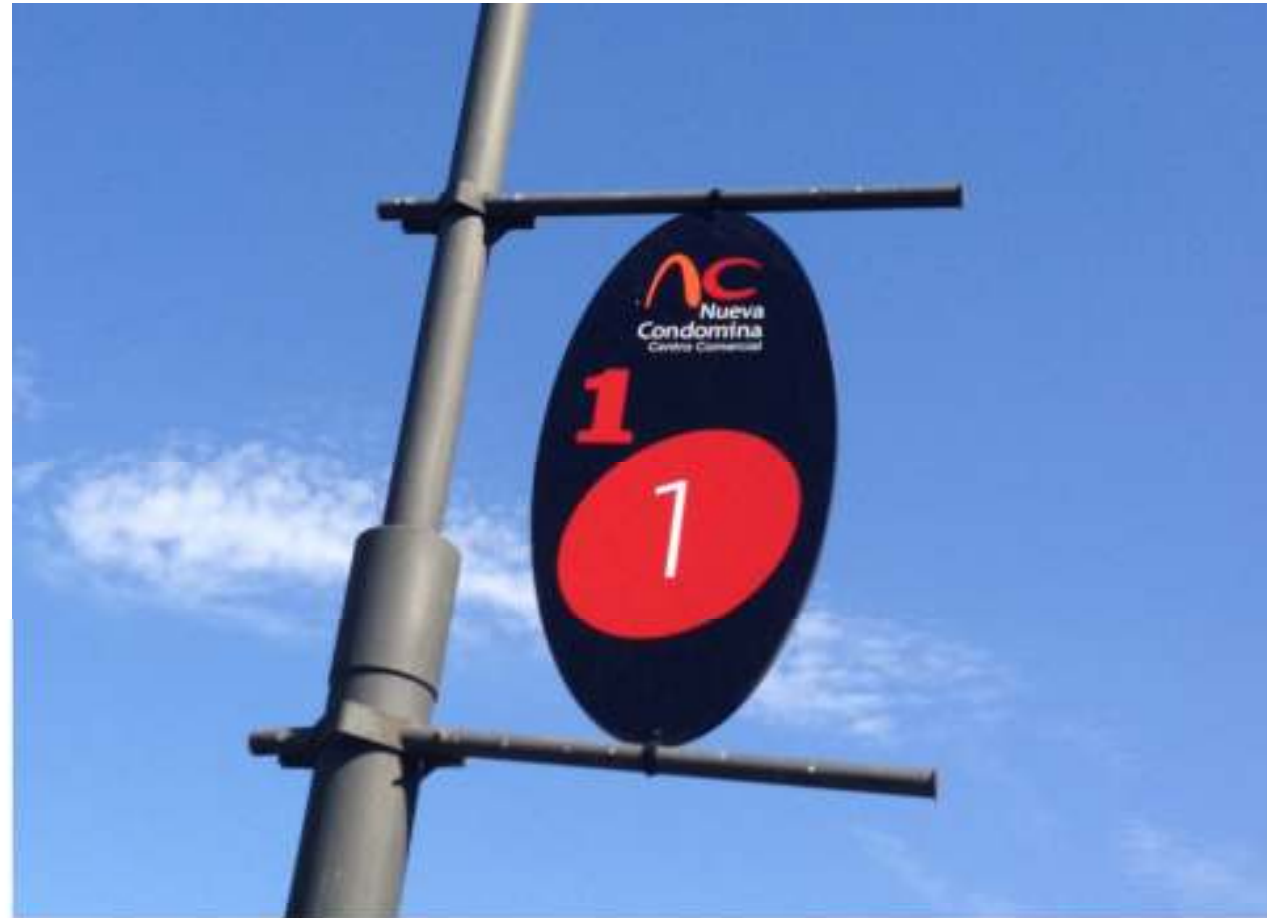
MUESTRA SEÑALIZACIÓN ZONAS DE
PARKING

Actuaciones: Refuerzo de señalética con nueva imagen

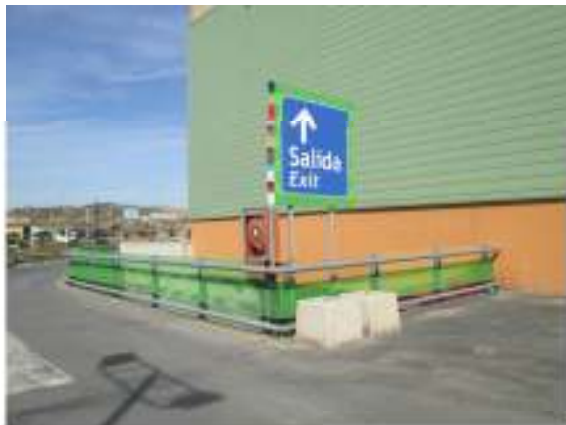
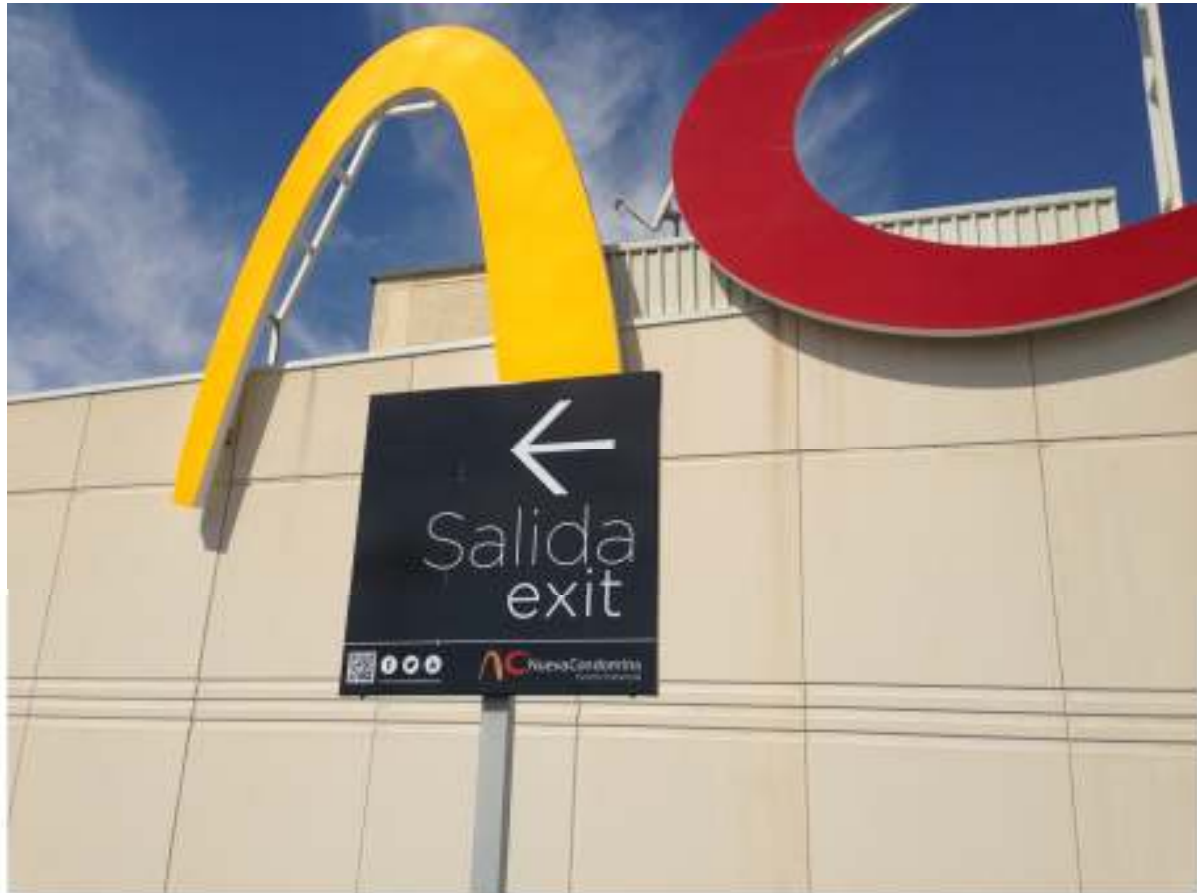
Propuesta SEÑALÉTICA PARKING EXTERIOR

Actuaciones: Refuerzo de señalética con nueva imagen

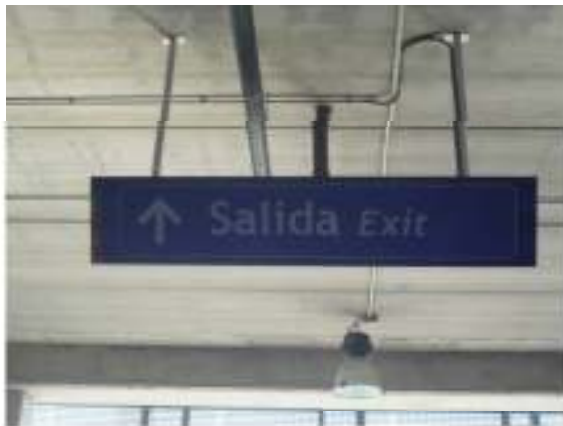
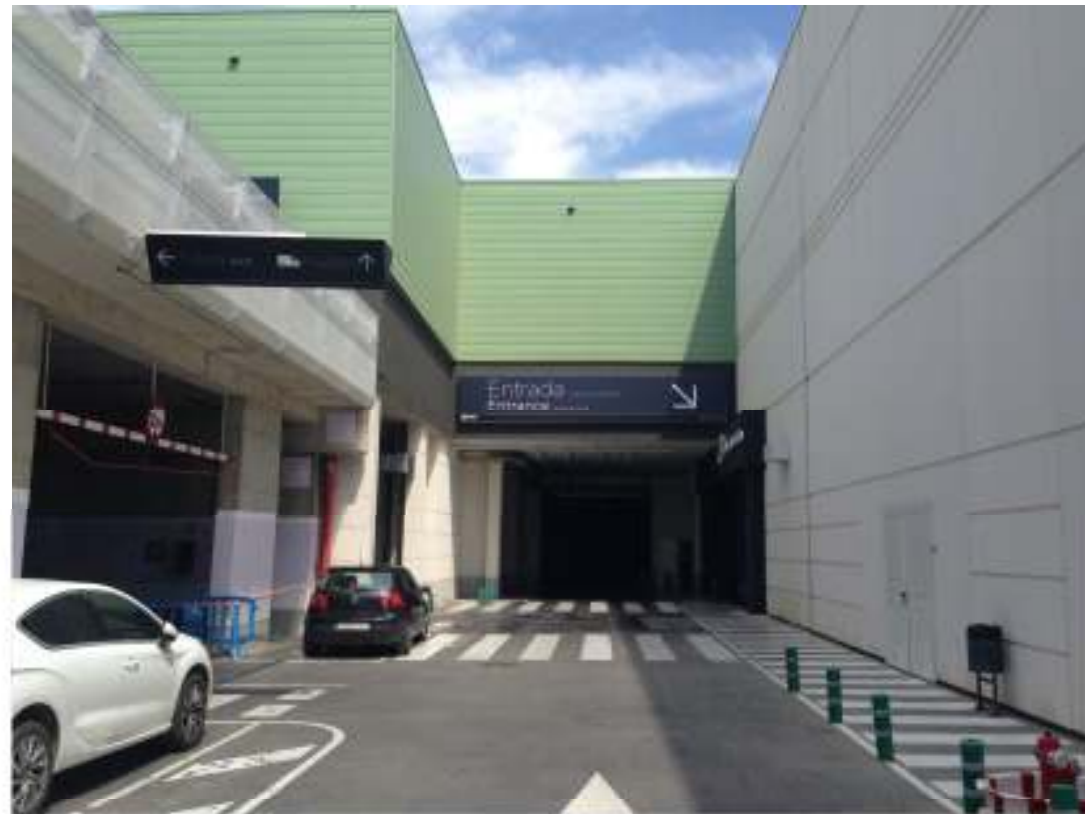
Propuesta SEÑALIZACIÓN ZONAS PARKING
SUBTERRANEO

Actuaciones: Refuerzo de señalética con nueva imagen

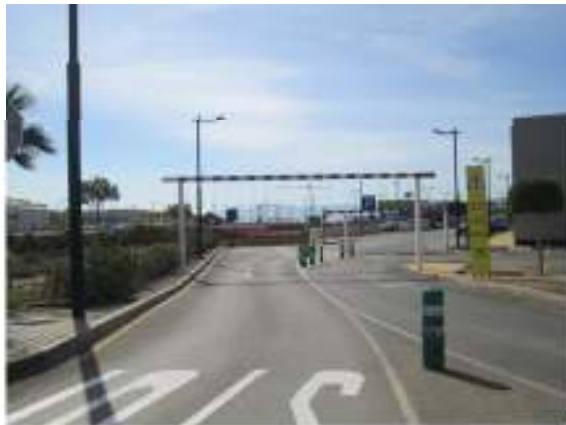
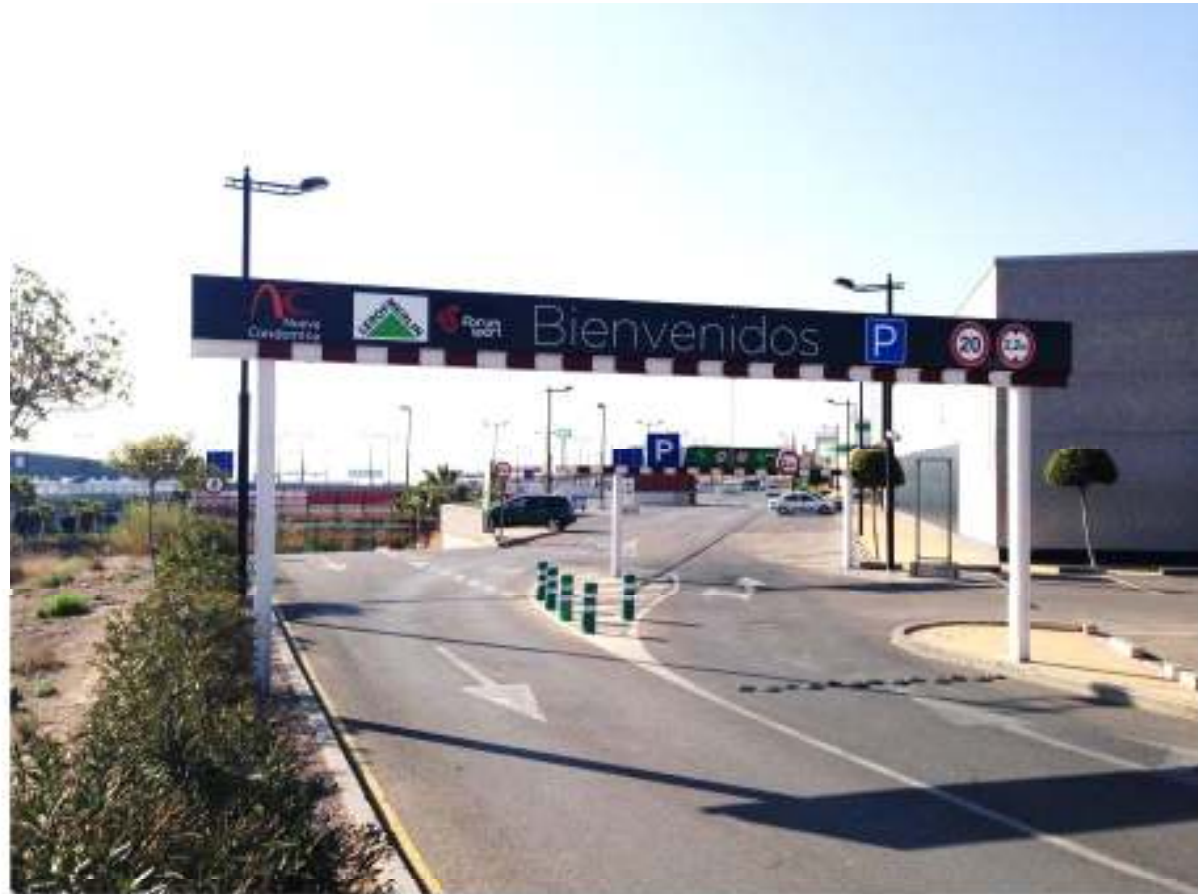
Propuesta ACOGIDA ACCESOS PARKING
EXTERIOR

Actuaciones: Colocación de nueva señalética en parte superior de pórticos de entrada.

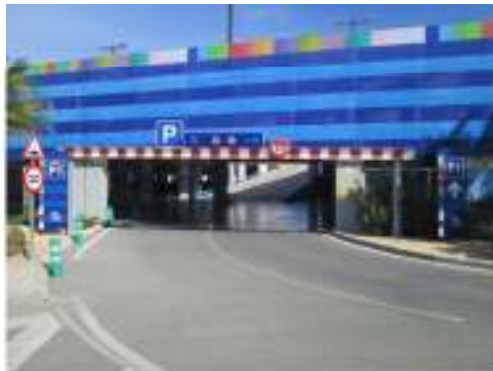
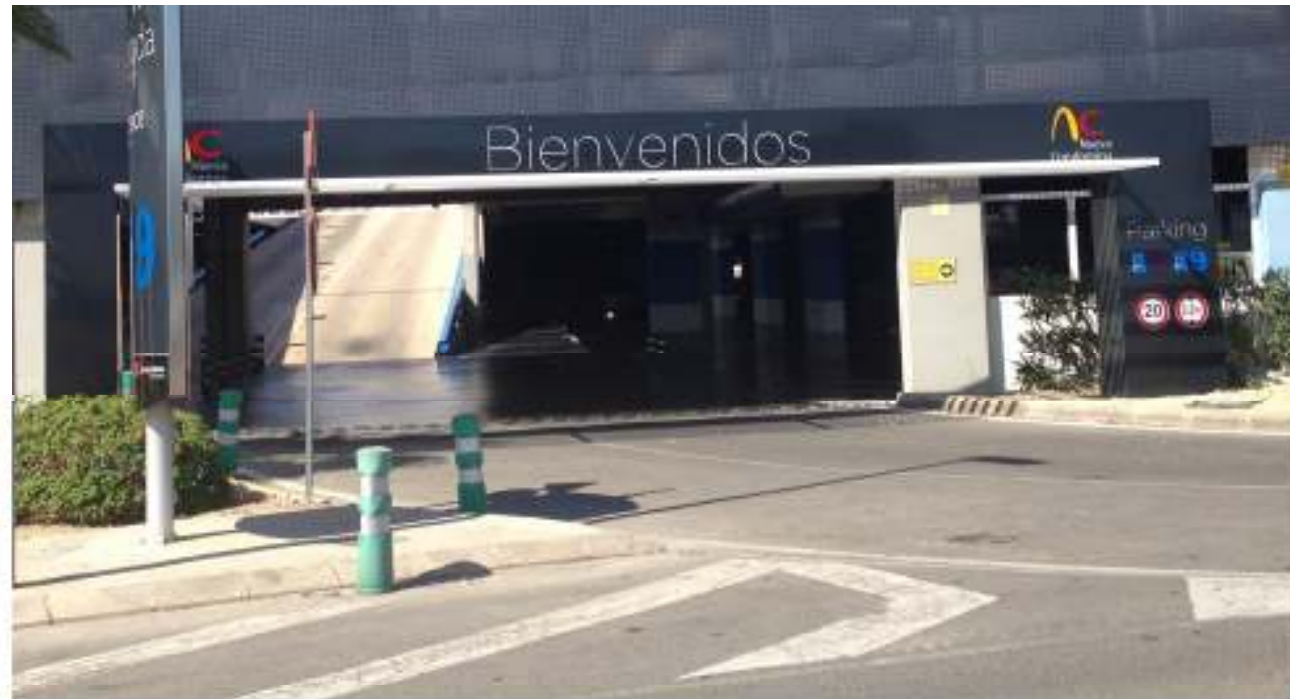
Propuesta ACOGIDA ACCESOS PARKING
EXTERIOR

Actuaciones: Colocación de nueva señalética en parte superior de pórticos de entrada.

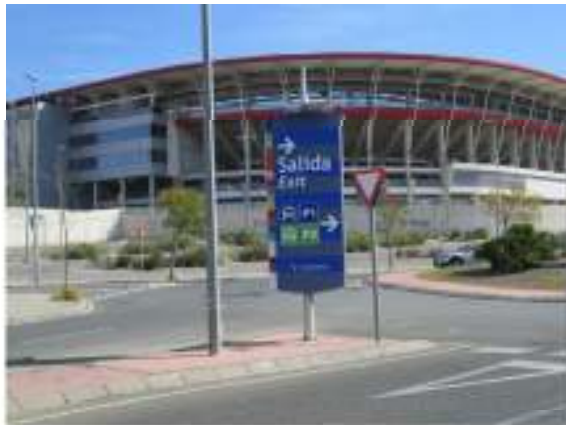
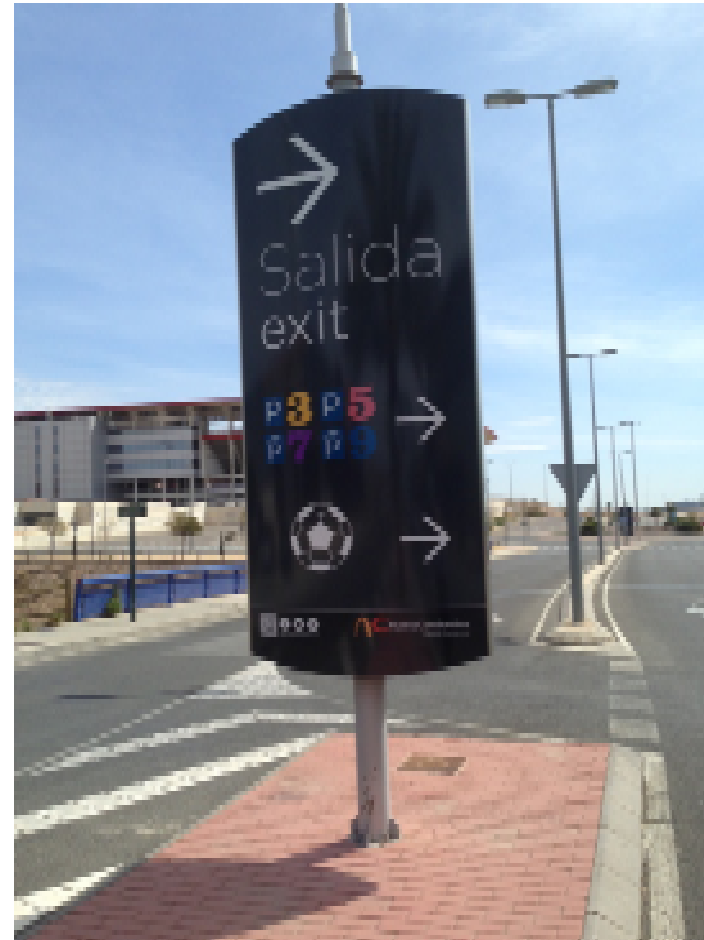
Propuesta SEÑALÉTICA PARKING EXTERIOR

Actuaciones: Revinilado de los Totem de entrada y salida del centro comercial. Eliminación de sombrero sobre Totem

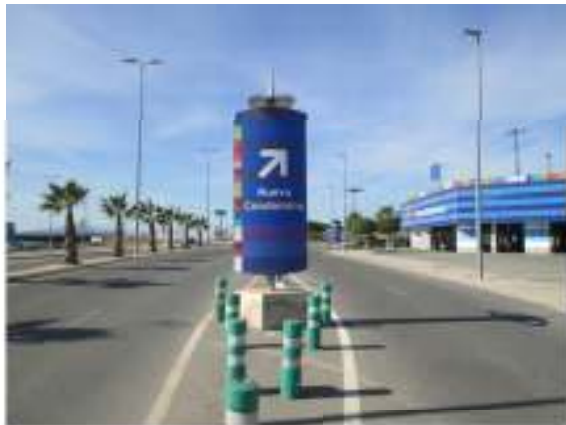
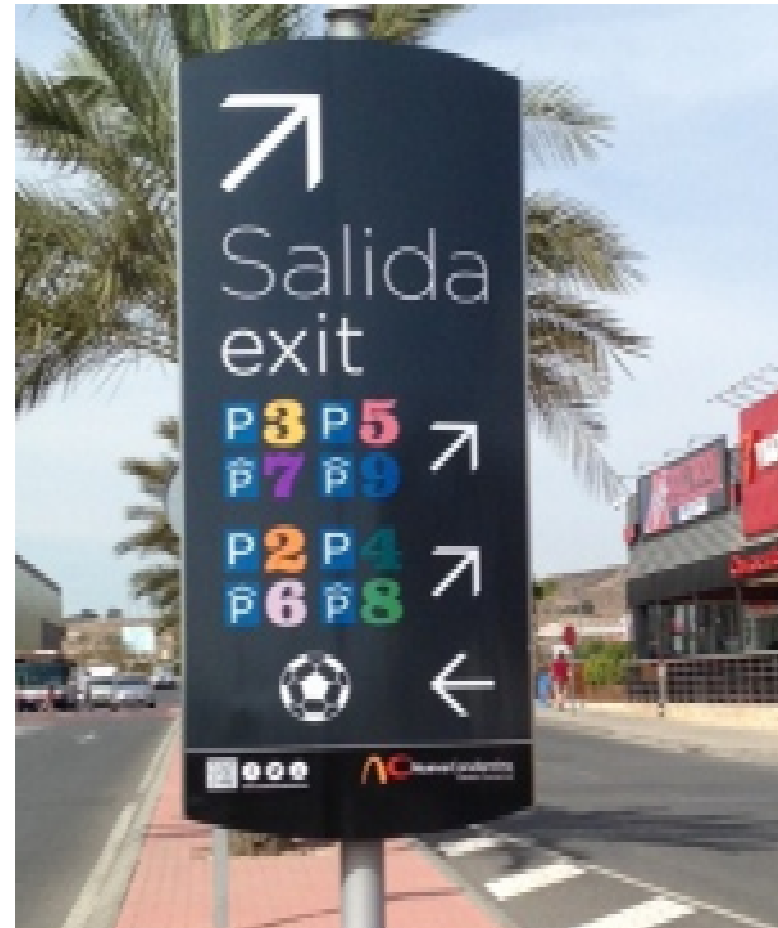
Propuesta SEÑALÉTICA PARKING EXTERIOR

Actuaciones: Revinilado de los Totem de entrada y salida del centro comercial. Eliminación de sombrero sobre Totem

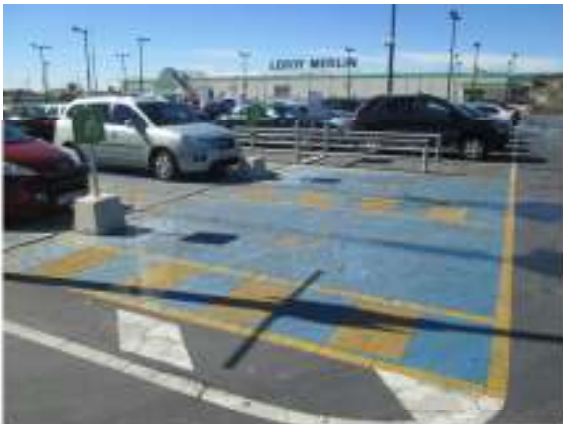
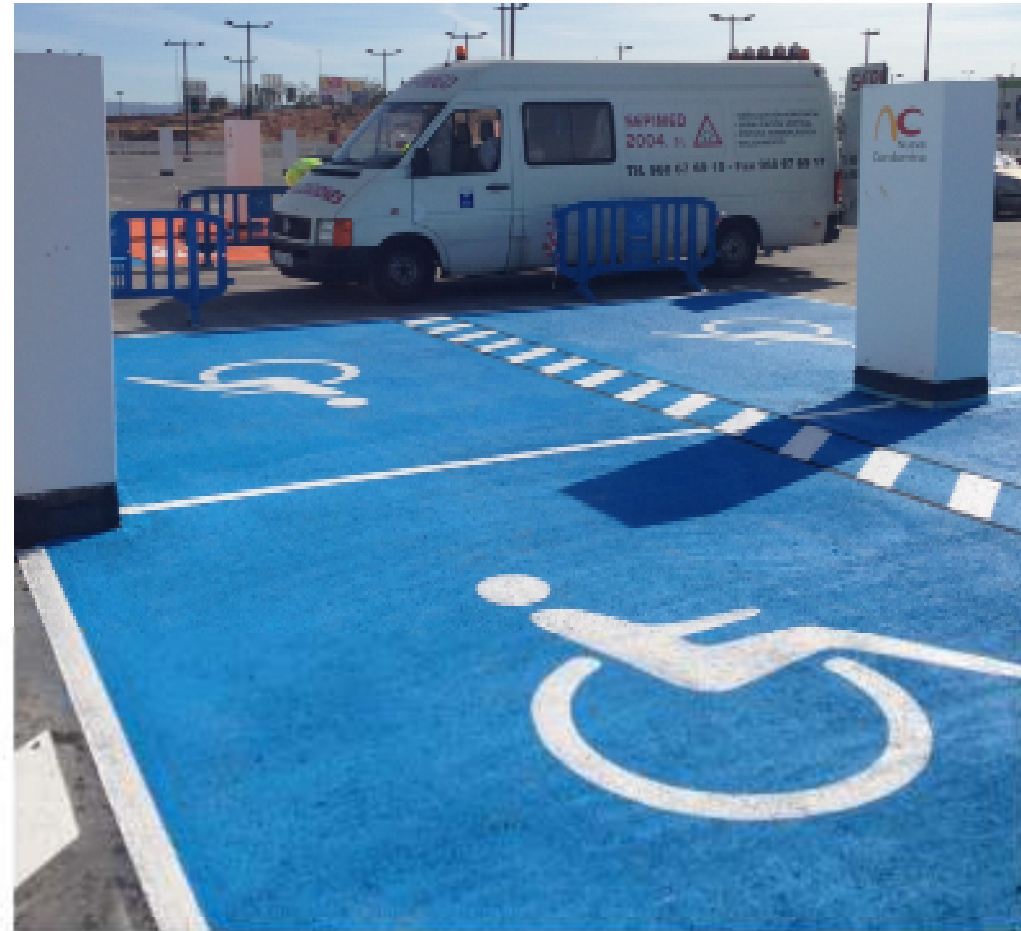
SEÑALIZACIÓN PLAZAS MINUSVÁLIDOS

Actuaciones: Pintado de plazas de aparcamiento (no incluido reparación de superficie) Colocación de nueva señalética de plaza especial según USE

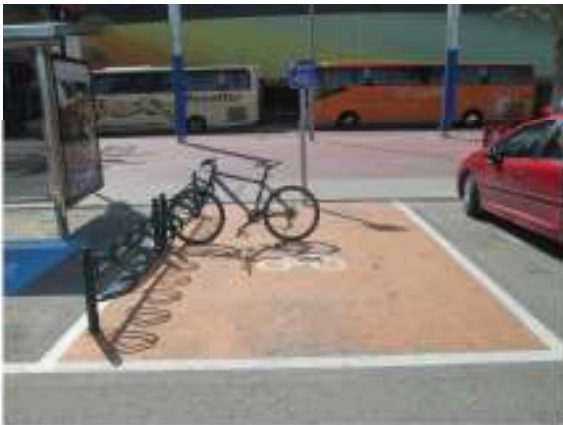
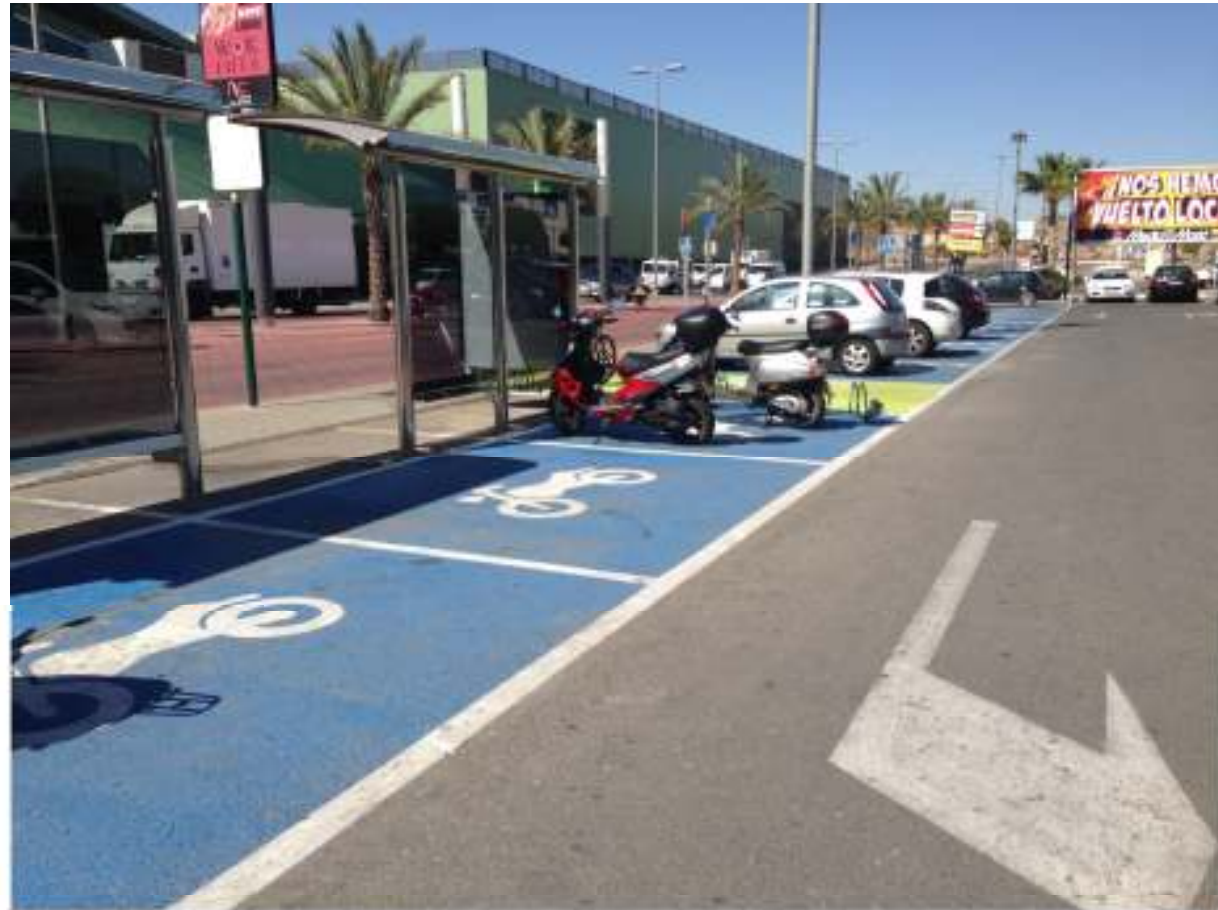
SEÑALIZACIÓN PLAZAS BICICLETA

Actuaciones: Pintado de plazas de aparcamiento (no incluido reparación de superficie) Colocación de nueva señalética de plaza especial según USE

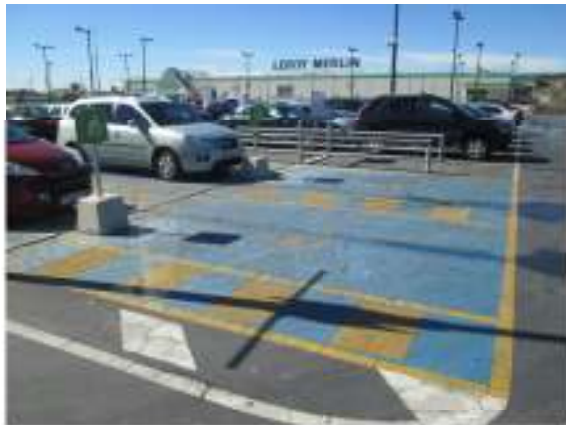
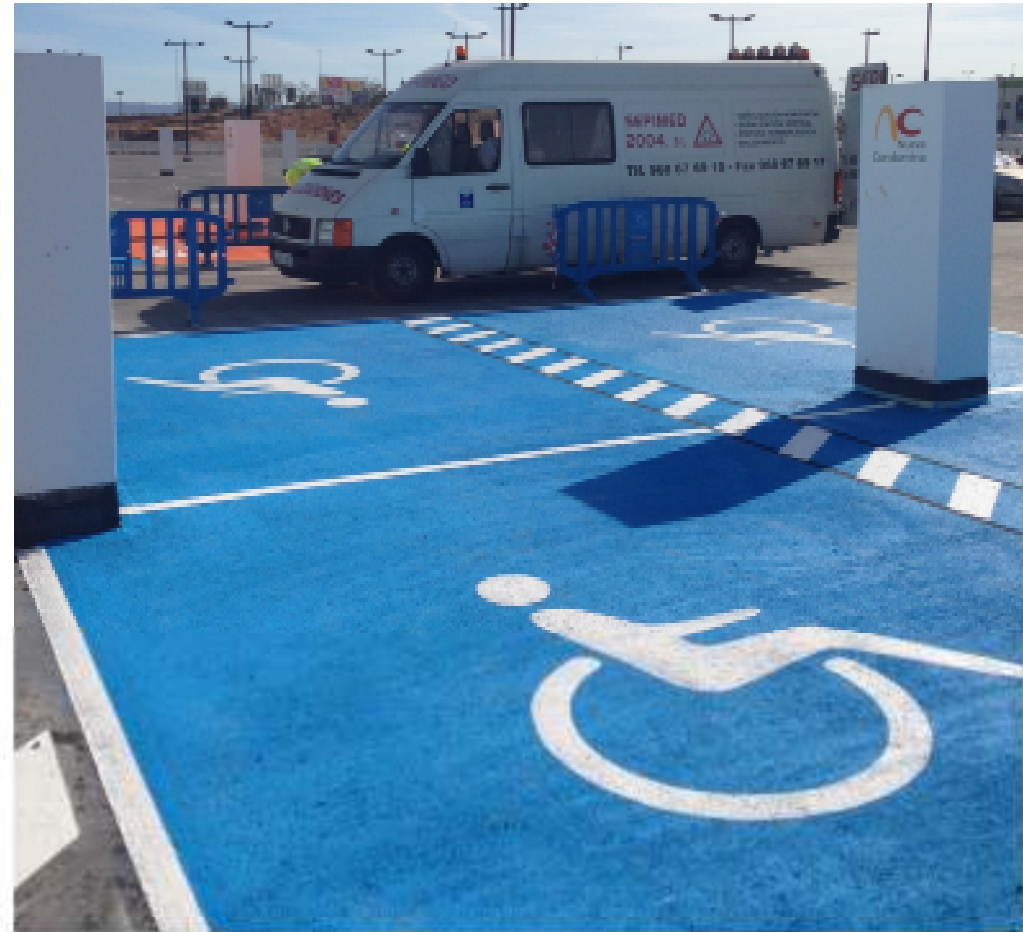
Propuesta SEÑALIZACIÓN PLAZAS MINUSVÁLIDOS

Actuaciones: Pintado de plazas de aparcamiento (no incluido reparación de superficie) Colocación de nueva señalética de plaza especial según USE
